Numéro 92, printemps 2002

# TRAVAUX D'AIGUILLE ET DE PATIENCE

Sharon Little  
et Susanne-Marie Holm

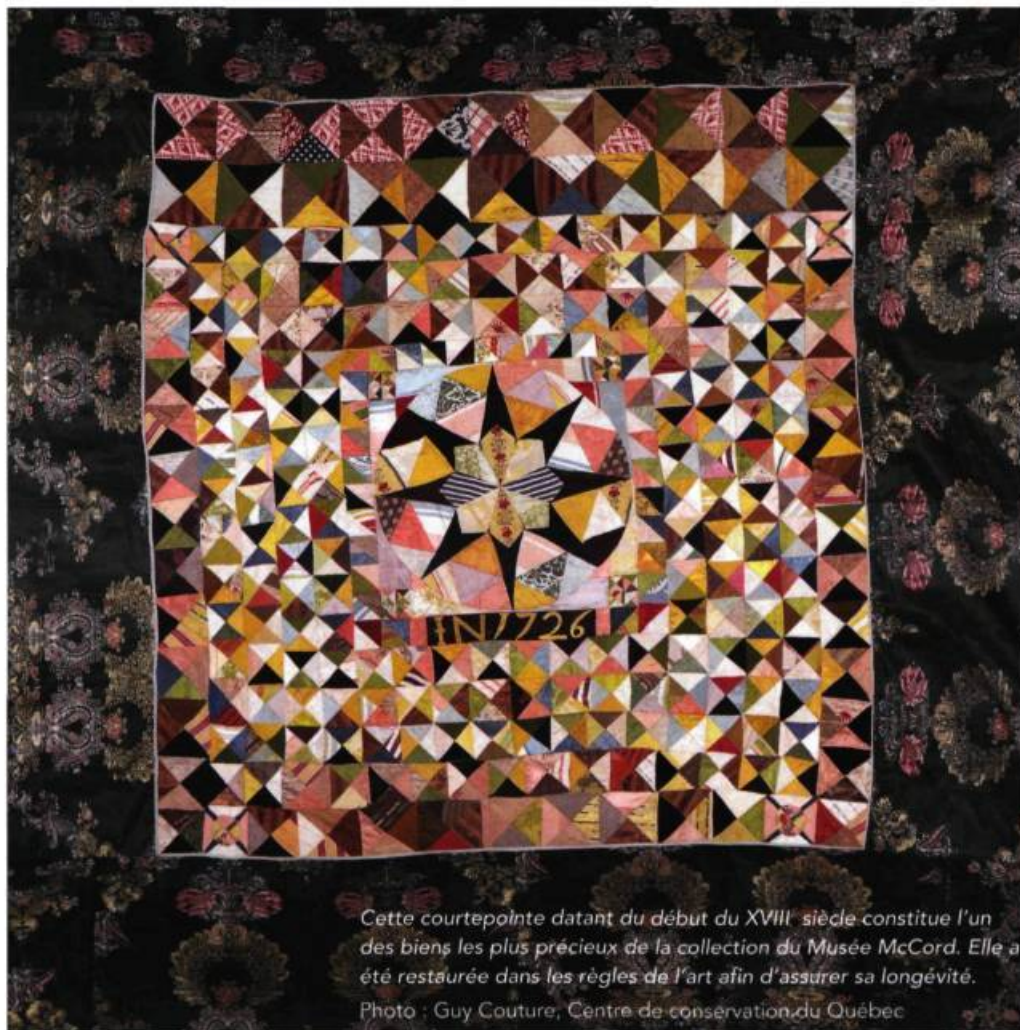
Cette courtepointe datant du début du XVIII<sup>e</sup> siècle constitue l'un des biens les plus précieux de la collection du Musée McCord. Elle a été restaurée dans les règles de l'art afin d'assurer sa longévité.

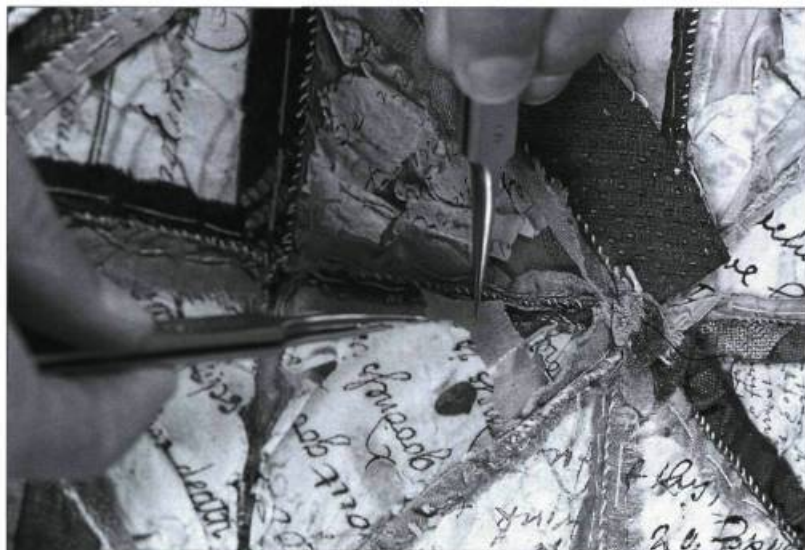
Chacun des morceaux de tissu qui composent le médaillon central de la courtepointe avait été renforcé avec du papier à l'origine. L'atelier de restauration des œuvres sur papier a donc contribué à nettoyer et à consolider ces morceaux de papier très anciens.

élément de l'assemblage, avait par conséquent commencé à se déchirer, particulièrement le long des coutures. Celui du médaillon central était très détérioré. En de nombreux endroits, il était émiétté, déchiré, largement troué. Une encre brun foncé avait ici et là transpercé le papier et accentué sa fragilité. Un certain nombre de pièces avait complètement disparu.

Le papier spongieux employé pour le médaillon central a posé un sérieux problème. Il n'avait pratiquement plus de corps et tendait à se désagréger dès qu'on le manipulait. Il était par ailleurs tellement poreux qu'on ne pouvait le renforcer avec le même adhésif sans risquer que le produit ne se transfère aux tissus. Il avait pourtant terriblement besoin d'être traité. Des bandes de Crompton Tissue

ont finalement été appliquées en parallèle. Chacune des bandes de quatre millimètres de large a été coupée à la main avec une aiguille pour éviter des bords droits qui auraient provoqué la déchirure du papier. De cette manière, le papier a retrouvé un peu de force, tout en conservant de la flexibilité.

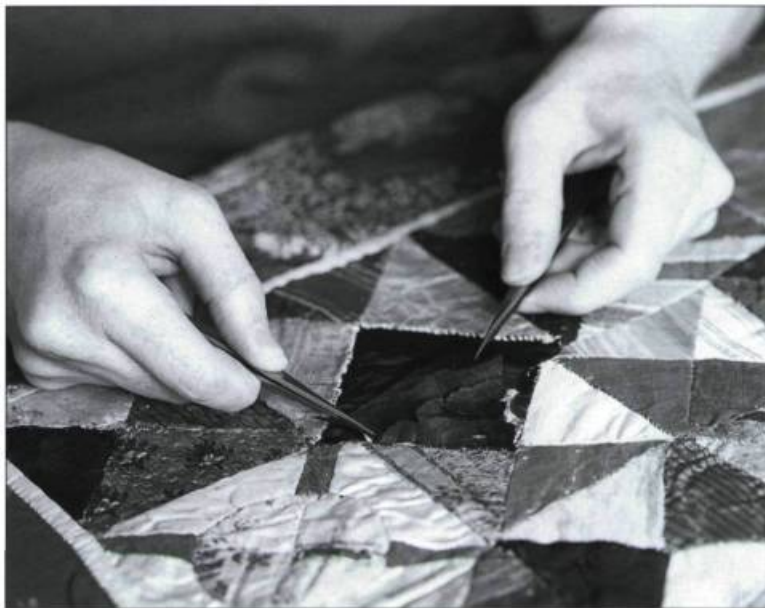
Les pavés de tissu manquants, déchirés ou fragiles ont été remplacés ou renforcés à l'aide de pièces de soie ou de lainage d'armure et de texture semblables à celles des pavés originaux.

Les pavés de tissu manquants, déchirés ou fragiles ont été remplacés ou renforcés à l'aide de pièces de soie ou de lainage d'armure et de texture semblables à celles des pavés originaux. Ces tissus ont été teints avec des teintures et des procédés industriels de la compagnie Clariant pour les harmoniser avec les couleurs du tissu restant. En certains endroits, de petits échantillons des rentrés de couture ont servi à renforcer les tissus affaiblis et à restaurer l'intégrité esthétique de la courtepointe. Les tissus de consolidation ont été maintenus en place à l'aide d'un fil de soie de petit calibre ou d'Ethulose, une sorte d'empois d'amidon.

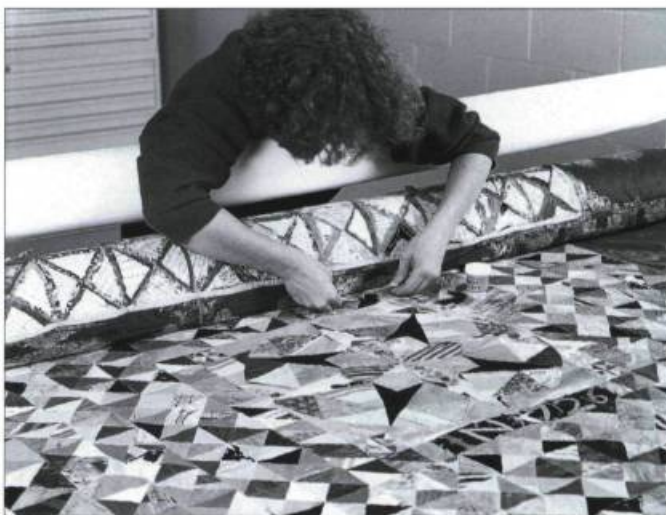
Vu la taille de la courtépointe, un dispositif de soutien a été conçu expressément pour réduire la pression sur le tissu au moment du travail de restauration.

Étant donné la taille de la courtepointe, un dispositif de soutien a été construit pour réduire toute pression inutile sur la pièce au cours du traitement. En utilisant la vapeur, la courtepointe comme la bordure de soie ont alors été délicatement remises en forme et maintenues en place avec des épingles anticorrosives. Le travail délicat pouvait commencer.
