# Tour de force

## Marc Bouchard

Numéro 114, automne 2007

# TOUR DE FORCE

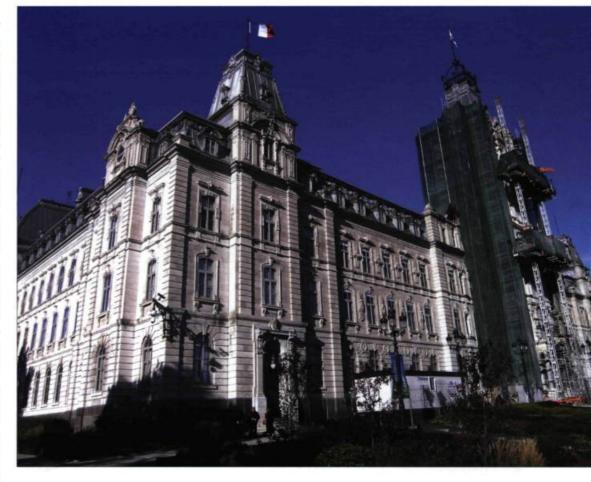
L'Hôtel du Parlement constitue le bâtiment phare de la colline Parlementaire à Québec.

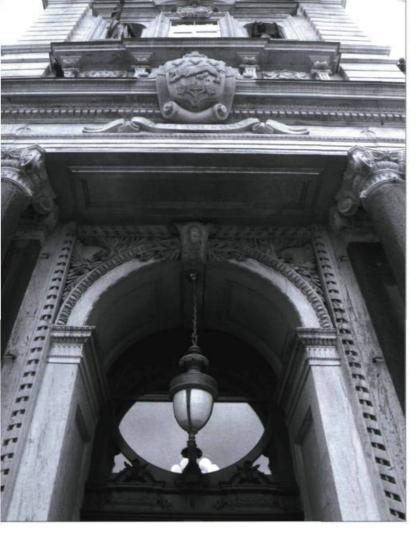
Des reliefs sculptés d'exception ornent l'entrée principale du bâtiment.

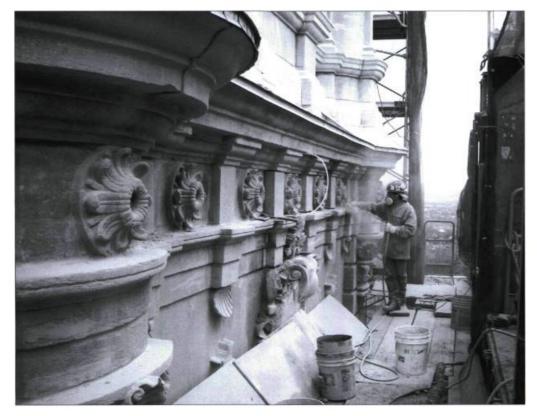
La restauration exige qu'on travaille le détail avec précision pour demeurer fidèle au dessin original des pièces sculptées.
