Un patrimoine à réhabiliter

La colonisation : un patrimoine du XX^e siècle

UN PATRIMOINE À RÉHABILITER

Cet article est le premier d'une série d'articles techniques sur la restauration réalisés en collaboration avec le Groupe Ro-Na Dismat inc.

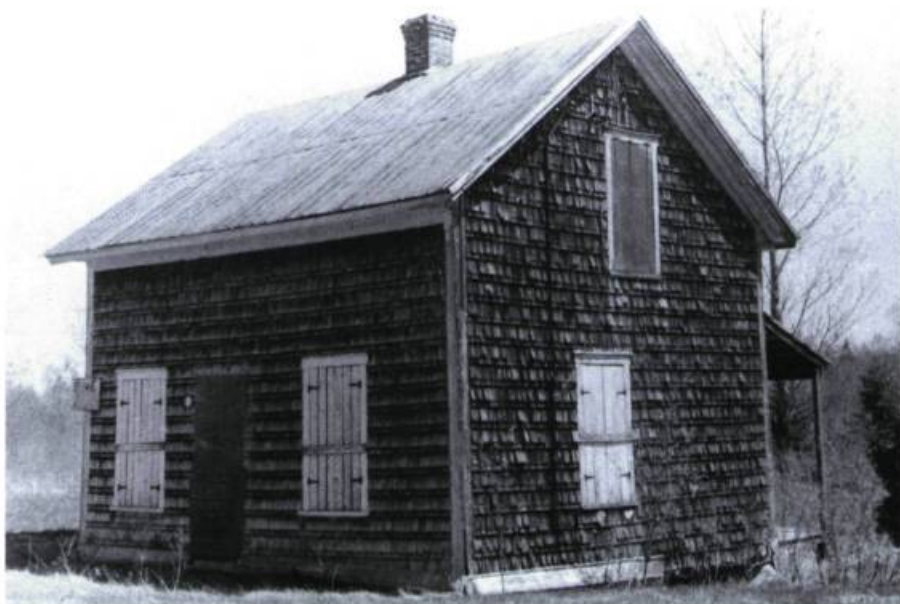
2. Bel exemple d'une maison de colonisation, malheureusement abandonnée. On remarque les éléments d'origine: bardeaux sur les murs, encadrements et planches cornières, larmier et rives des pignons qui excèdent d'environ 14 pouces, cheminée de briques en encorbellement au centre du toit, ouvertures distribuées selon les normes de l'époque. La tôle a cependant remplacé le bardeau d'origine sur la toiture. (photo: François Varin)

Un cahier normatif, daté de 1937, précise les caractéristiques de la maison de colonisation standardisée et implantée uniformément quelle que soit la région (ill. 1 et 2):
