## De grands travaux pour une grande oeuvre

Numéro 90, automne 2001

Le mont Royal : nature urbaine

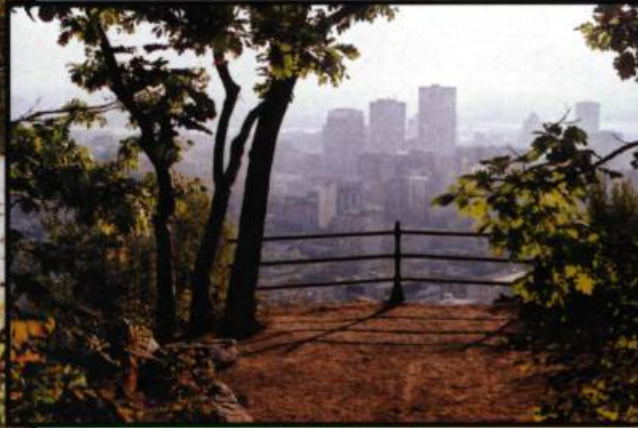
Le sentier de l'Escarpe serpente doucement à travers la voûte des grands arbres offrant au promeneur une oasis de fraîcheur. Il offre des vues spectaculaires sur la ville.

Les vues les plus spectaculaires sur le centre-ville de Montréal étaient méconnues jusqu'à tout récemment. Ces surplombs ont été entourés de garde-corps discrets. Un sentier sinueux les relie le long de l'Escarpement. Olmsted considérait que les vues ne devaient pas toutes

être accessibles depuis le chemin des Calèches, que les promeneurs devaient marcher pour mieux goûter au charme des paysages naturels. En période de canicule, ce sentier ombragé constitue une réconfortante oasis de fraîcheur. Long d'un kilomètre, il relie aussi deux destinations incontournables.

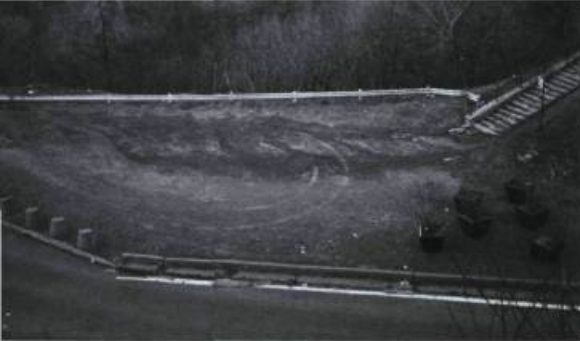
*Avant la mise en œuvre du plan directeur, la partie supérieure du belvédère accessible aux automobilistes, une destination touristique importante du parc, était complètement désolée.*

Son extrémité nord, le belvédère Camillien-Houde, est le rendez-vous de milliers d'automobilistes ou de touristes venus en autocars. Il a été réaménagé pour mieux s'intégrer à la montagne. Des surfaces autrefois asphaltées sont maintenant plantées d'arbres et d'arbustes qui encadrent les vues. Deux petits observatoires entourés d'une balustrade métallique accueillent les groupes de visiteurs qui jouissent d'une vue sur le Stade olympique et le nord de Montréal. L'escalier menant au Sommet a été reconstruit. De petits balcons permettent de profiter des vastes paysages offerts.

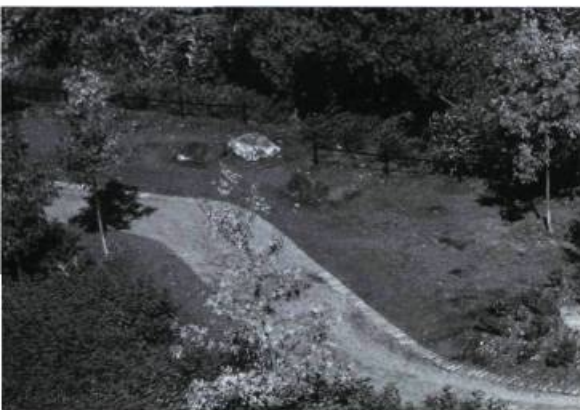
*Grâce aux travaux réalisés par la Ville de Montréal, cette même partie du belvédère Camillien-Houde, est devenu un îlot verdoyant.*

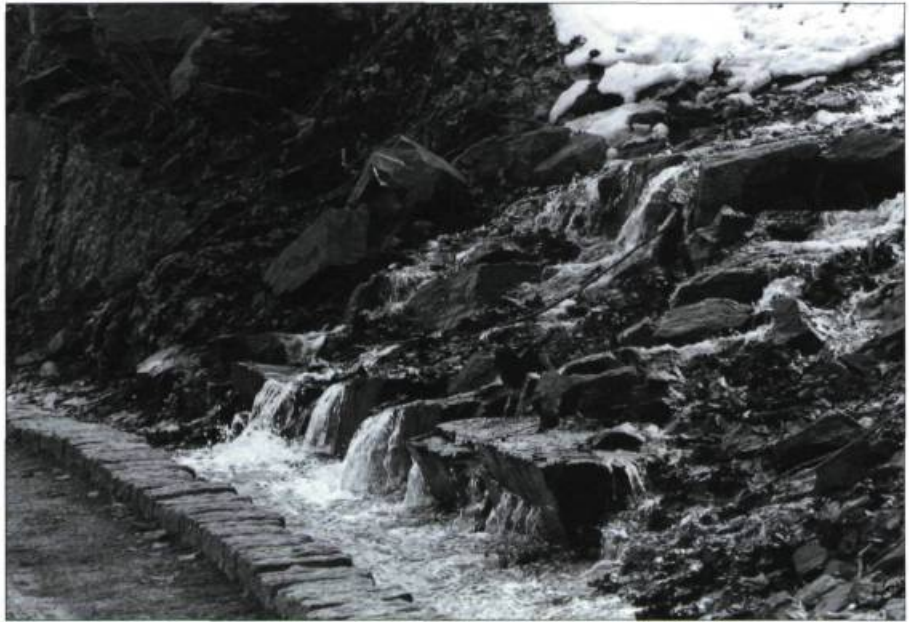
*L'érosion posait un problème majeur dans plusieurs secteurs du parc. L'ajout calculé de pierres à cet endroit force maintenant les eaux à cascader vers le caniveau, ce qui résout le problème d'érosion et donne du cachet à un endroit qui en était dépourvu.*

Les eaux qui s'en écoulent pendant des heures après les orages contribuent aussi au charme des paysages. Pour diriger ces eaux, le roc a parfois été mis à nu, faisant apparaître de charmantes cascades. Ailleurs, on a créé des fossés aux courbes douces et naturelles.

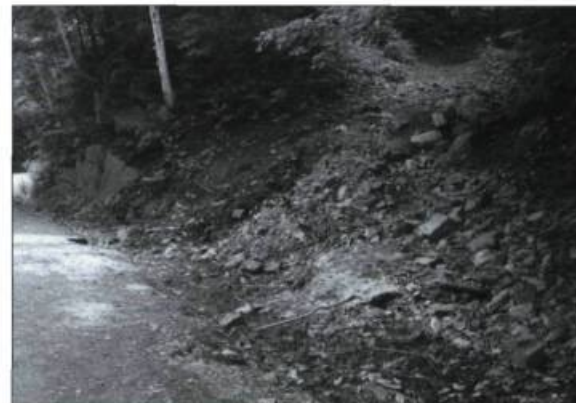
*L'apparence des lieux avant les travaux.*
