## Le chemin de croix d'une restauration

## LE CHEMIN DE CROIX D'UNE RESTAURATION

*Non loin du lac Saint-Jean se trouve l'Ermitage Saint-Antoine de Lac-Bouchette, un site magnifique où les pèlerins vont se recueillir en pleine nature. Pour accueillir leurs dévotions, un chemin de croix de pierre et de béton, érigé au début du XX<sup>e</sup> siècle, a récemment été ressuscité sous les bonnes œuvres du Centre de conservation du Québec.*

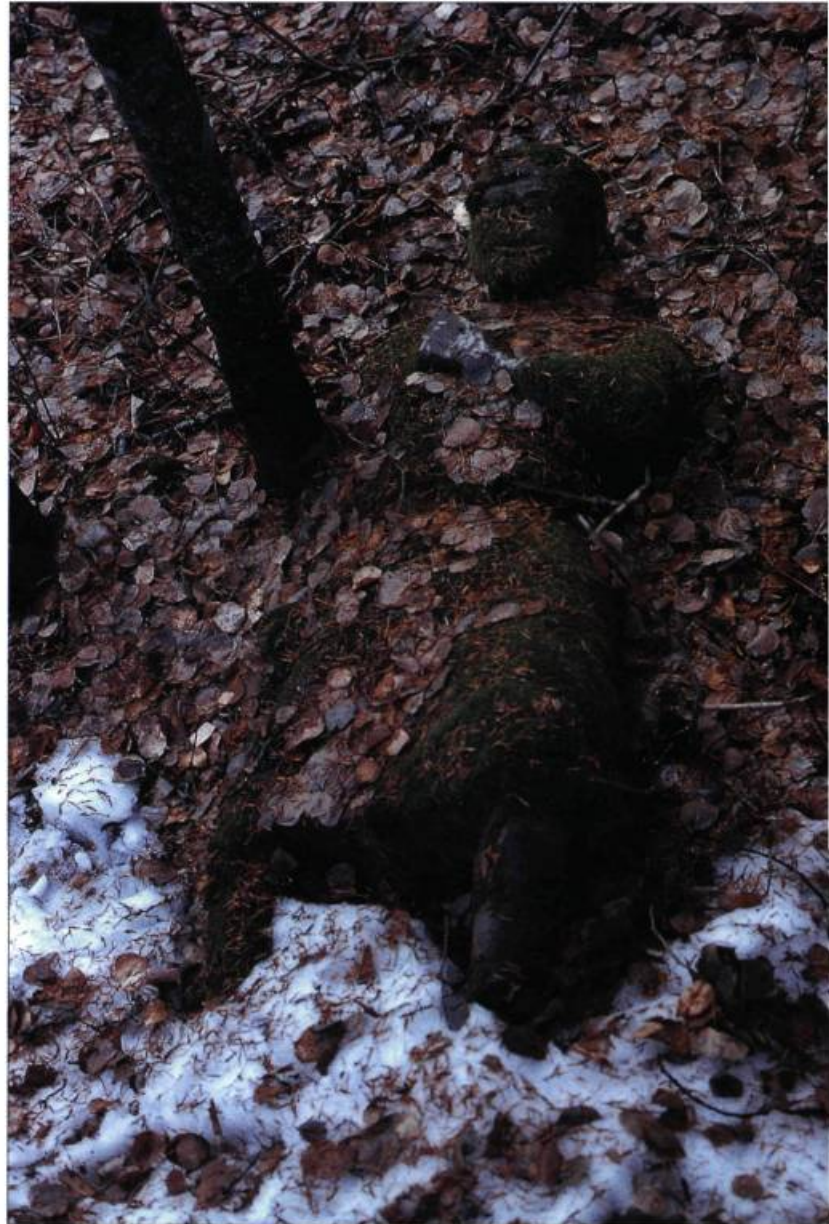
Créé à partir de 1917, le chemin de croix de l'Ermitage Saint-Antoine a subi au cours des ans les outrages du temps. Ici, un personnage en pierre état trouvé derrière une station.

fier le son de la prière récitée par le prêtre. Au fil des années, le chemin de croix a perdu de sa popularité pour être finalement victime des vandales. De nombreux personnages ont ainsi été endommagés; certaines sculptures se sont même retrouvées en morceaux derrière les stations. Plusieurs éléments, dont des têtes, des bras et des pieds, ont également disparu au cours des années.
