Connaître et entretenir les revêtements muraux synthétiques

Numéro 158, automne 2018

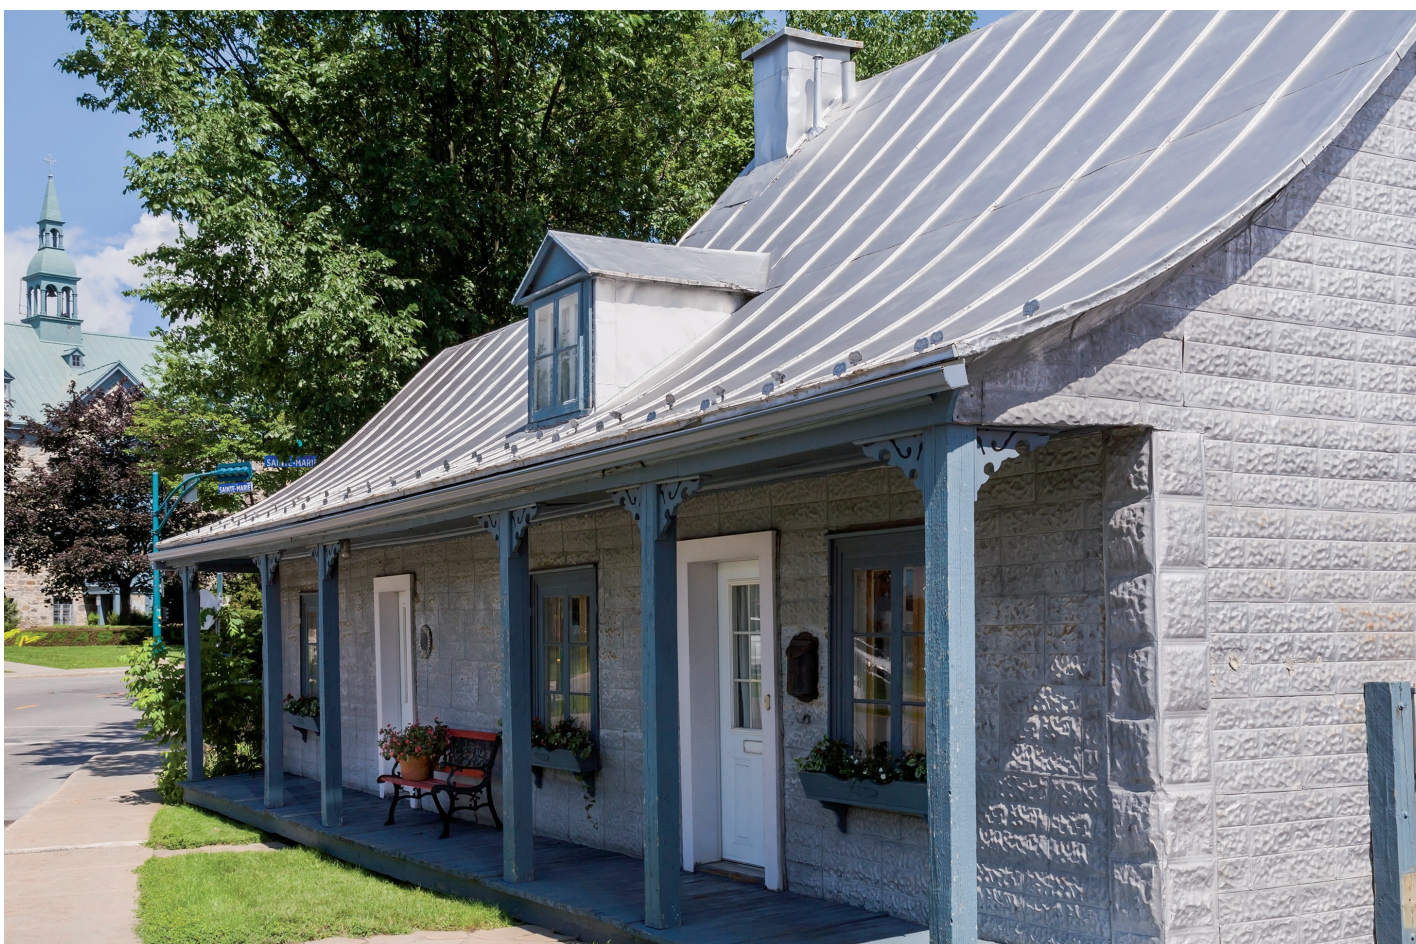
Clouées sur les murs existants, les feuilles de tôle embossée peuvent arborer différents motifs.

C'est d'abord la tôle embossée qui fait son apparition. Une nouvelle technologie permet de presser des feuilles de tôle galvanisée avec lesquelles on peut recouvrir des murs, des toitures, voire des intérieurs

de commerces. Ces feuilles sont clouées sur les murs existants, de bas en haut, et s'emboîtent de manière étanche. Des matrices permettent de reproduire différents motifs, imitant notamment la pierre taillée et l'ardoise.

La tôle embossée peut être nettoyée et peinte comme tout autre recouvrement de métal. Pour remplacer les feuilles détériorées, on peut en récupérer d'un endroit moins apparent, par exemple sous la galerie, ou s'en procurer des neuves chez des entreprises américaines qui font du commerce en ligne (consultez le site oldhouseonline.com).

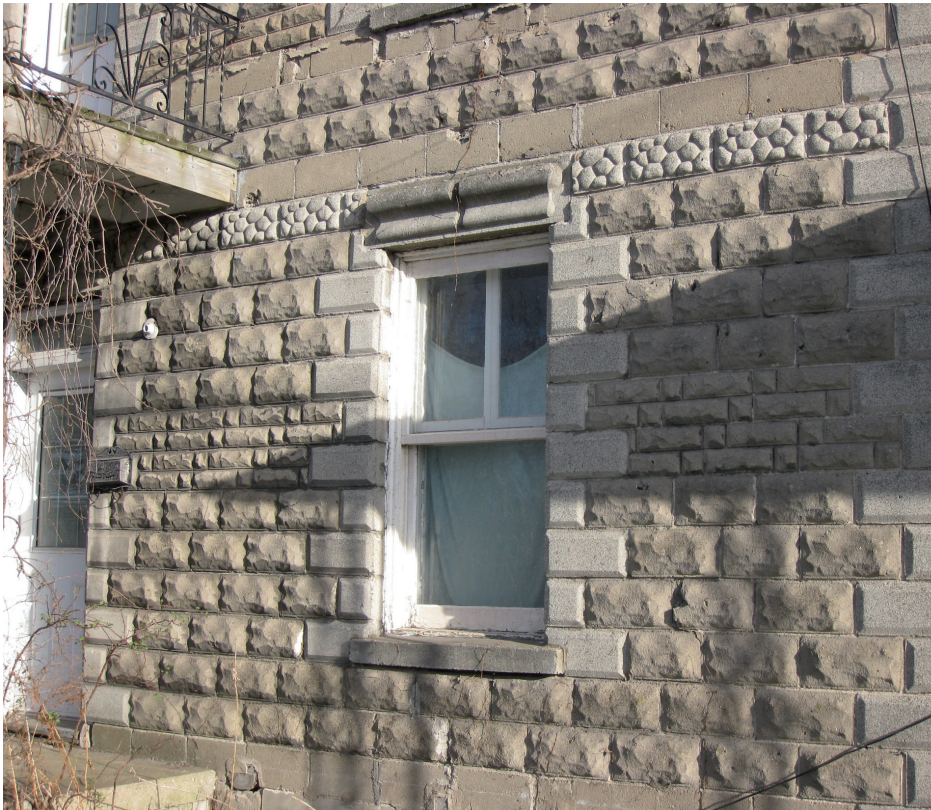
Les blocs de béton texturé imitent les tailles de pierre, mais offrent aussi de nouvelles textures.
Photos : François Varin

Au début du siècle, à la suite de la popularisation du ciment Portland, est lancé le bloc de béton texturé. Celui-ci permet l'érection rapide d'un bâtiment puisqu'il joue un rôle à la fois structural et ornemental. « Faisant au béton l'honneur de le tailler, de le boucharder, de le ciseler, nous avons obtenu des surfaces dont la beauté ferait trembler les tailleurs de pierre », déclare alors l'architecte français Auguste Perret. L'industrie cherche à imiter les tailles de pierre, mais crée aussi de toutes nouvelles textures.

Les murs recouverts de blocs de béton sont généralement bien conservés en raison de la solidité de ce revêtement. Comme pour une maçonnerie, on peut avoir à refaire des joints ou à changer des blocs détériorés par d'autres repris ailleurs sur la maison ou par des équivalents neufs.

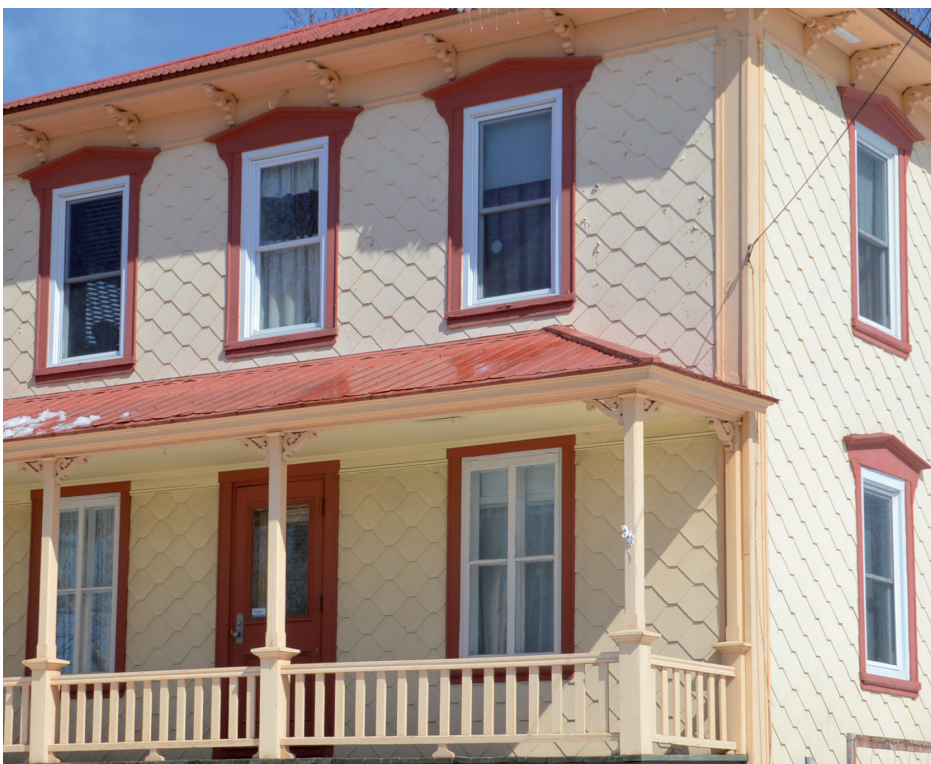
Dans les années 1920 à 1950, les tuiles d'amiante-ciment séduisent, car en plus de résister au feu, elles sont jolies, peu coûteuses et faciles à entretenir.

Dans les années 1920 à 1950 se répand la tuile d'amiante-ciment. Elle est constituée de fibres d'amiante mêlées à du ciment et pressées en plaques d'environ 0,5 cm d'épaisseur. De bel aspect, elle coûte peu et ne nécessite pas d'entretien, en plus d'être

ignifuge. Elle se présente en carreaux d'environ 30 cm, posés de manière oblique avec les coins légèrement tronqués, ou en bandes rectangulaires d'environ 30 par 60 cm, striées ou ondulées en surface, fixées horizontalement par chevauchement de bas en haut.

Quant aux tuiles d'amiante-ciment manquantes ou brisées, elles peuvent être remplacées par d'autres récupérées d'un endroit peu visible du bâtiment. Procédez

minutieusement, car elles sont cassantes! Au besoin, on peut découper des carreaux de substitution dans un panneau de contreplaqué ou de Masonite de même épaisseur, qu'on peint de la couleur appropriée, ou dans des feuilles de fibrociment de 6 mm achetées dans une quincaillerie.
