## Don d'organes entre objets

# Don d'organes entre objets

Après avoir trié le grain pendant des décennies, un moulin à vanner a eu droit à une restauration minutieuse. Il s'est même fait greffer quelques pièces d'un de ses semblables.

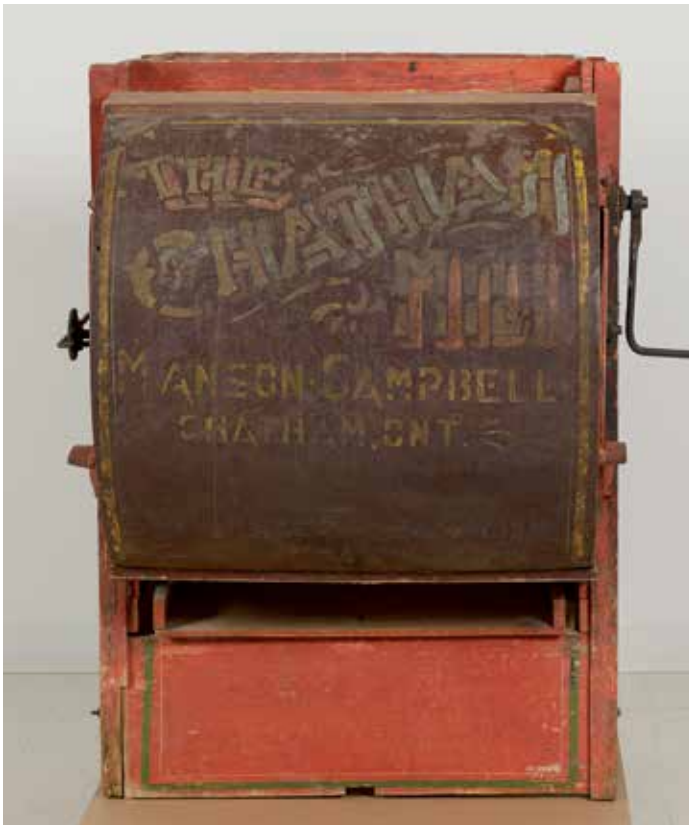
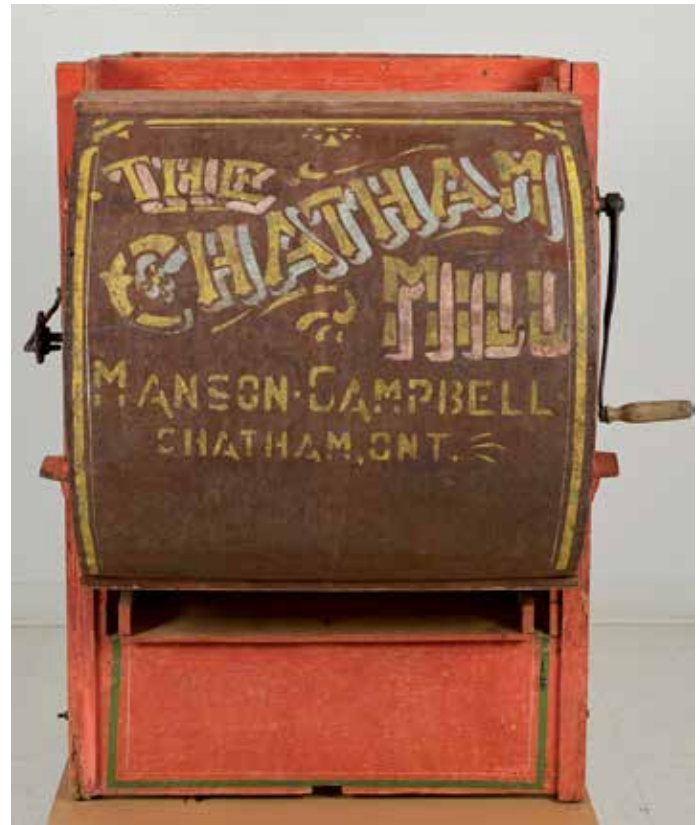
Cage du ventilateur avant et après le traitement. Cet élément en métal peint porte le nom de l'appareil, de son fabricant et de son lieu d'origine : « The Chatham Mill — Manson Campbell — Chatham, Ont. ».

Les restaurateurs ont ensuite nettoyé consciencieusement la peinture, ce qui a restitué l'éclat d'origine du fini ancien. Ils ont retouché minimalement les zones usées et effacées afin de redonner sa clarté à l'ornementation peinte, ainsi qu'aux inscriptions situées sur la cage en tôle du ventilateur.
