L'art de faire parler les murs

Rares sont les maisons québécoises qui ont conservé leurs finis intérieurs d'origine. À Montmagny, une exception plonge le visiteur dans un décor typique de la bourgeoisie du XIX^e siècle.

La maison Étienne-Pascal-Taché, à Montmagny, a retrouvé les couleurs de ses jeunes années. En 2016 s'y est déroulée une vaste opération destinée à découvrir et à restaurer les finis d'origine de ses murs intérieurs. Sur trois étages, peinture, vernis et enduits de chaux ont ainsi repris leur allure d'antan.

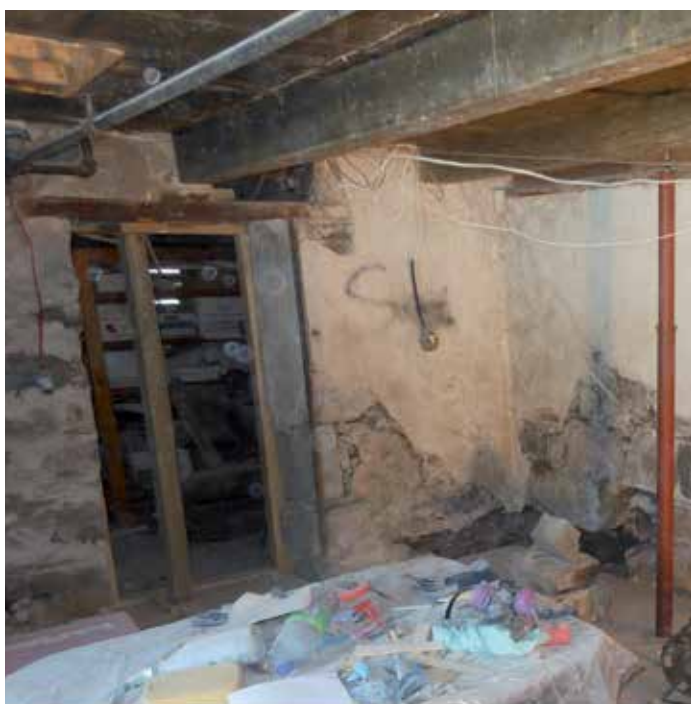
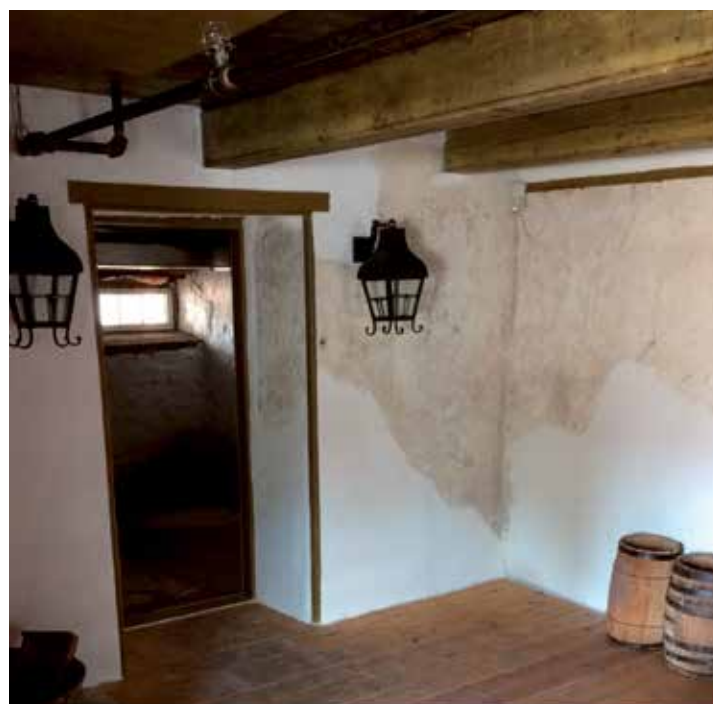
Cuisine du sous-sol avant et après les travaux. Les restaurateurs ont conservé l'enduit de chaux présent sur une partie des murs et ont recouvert le reste de la maçonnerie de pierre avec un enduit préparé selon la méthode traditionnelle, de manière à ce qu'on puisse distinguer finis ancien et récent.

Après cette étape, place à la restauration elle-même ! L'équipe du Centre de conservation a supervisé ces travaux, en commençant par la cuisine du sous-sol, où des fragments d'un enduit de chaux étaient toujours présents sur les murs de maçonnerie de pierre. La restauration des parties originales et la réfection des portions manquantes a été exécutée avec la collaboration du maçon Alexandre Loubier. Dans un souci d'authenticité, les parties anciennes de l'enduit ont conservé leur

fini, tandis que les nouvelles présentent une composition semblable à celle d'origine, c'est-à-dire un mélange de chaux et de sable appliqué en trois couches.

Le fait de préparer un enduit avec des matériaux traditionnels, plutôt que de laisser la pierre apparente, stabilise les fragments résiduels. De plus, on se rapproche ainsi de l'état d'origine de cette cuisine du XIX^e siècle et du type de finition qui y était présent. Quant à la conservation du fini ancien, elle permet de distinguer l'original des nouvelles parties.
