# Histoire d'une renaissance

Immeuble emblématique de Montréal depuis plus d'un siècle, l'ancien magasin-entrepôt Rodier avait besoin d'interventions majeures. Grâce à l'engagement de son nouveau propriétaire et aux efforts de plusieurs acteurs, sa pérennité est désormais assurée.

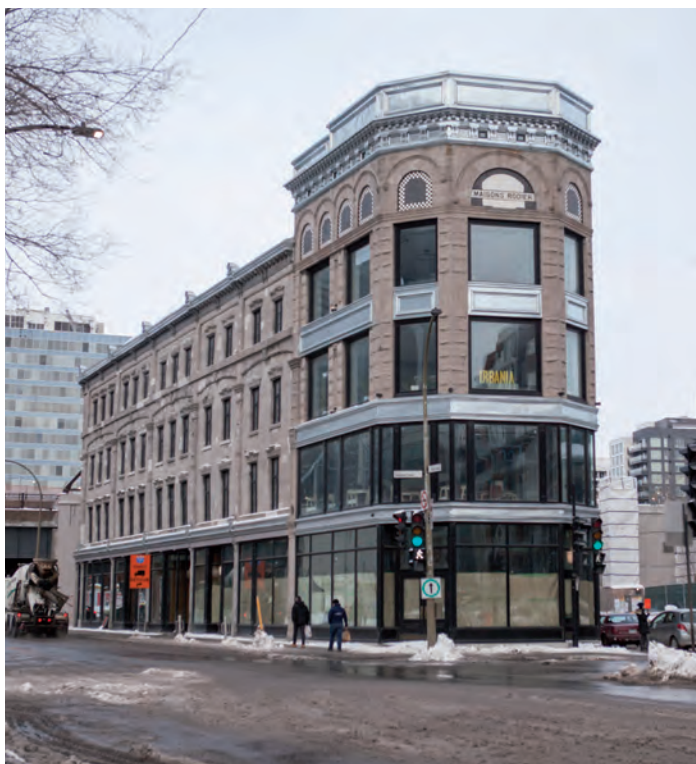
L'un des traits distinctifs du Rodier réside dans son extrémité arrondie parée de larges vitrines.

L'un des traits distinctifs du Rodier réside dans son extrémité arrondie parée de larges vitrines, du rez-de-chaussée au troisième étage. Les espaces intérieurs, quant à

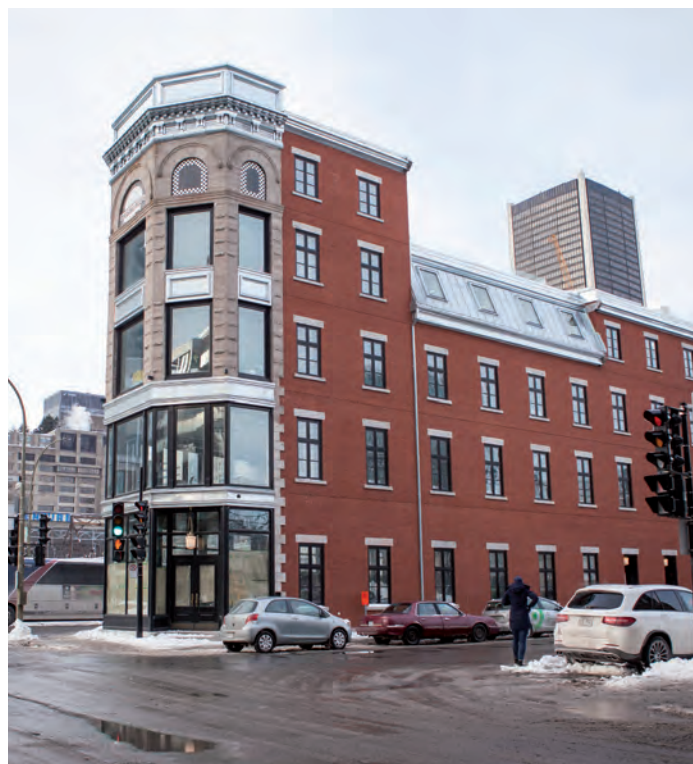
Les façades en pierre ont été restaurées. En revanche, celle en brique, trop endommagée, a été reconstruite avec un matériau similaire à celui d'origine.

À la lumière des informations recueillies, les emblématiques vitrines sont réhabilitées avec des fenêtres à isolation thermique, afin d'assurer la performance énergétique de l'édifice, et leurs cadres sont restaurés ou reproduits à l'identique avec leurs moules crénelées. Les façades en pierre sont elles aussi restaurées tandis que celle en brique, profondément endommagée, est entièrement démantelée, puis reconstruite avec des briques en tout point similaires. La structure est également renforcée pour répondre aux exigences parasismiques.

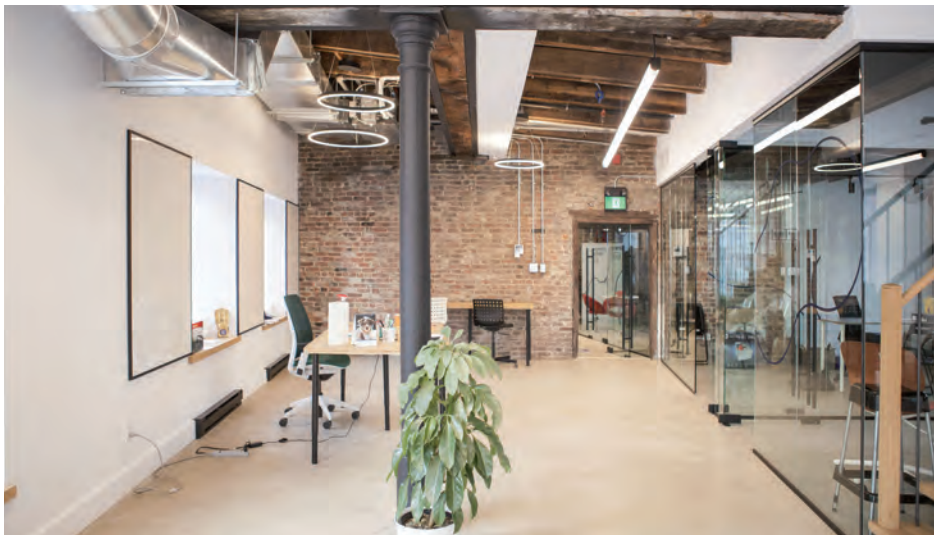
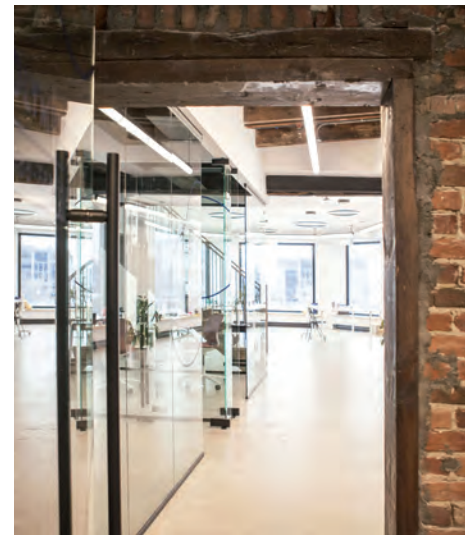
L'aménagement intérieur met en valeur les structures et les matériaux d'origine.

Finalement, les colonnes en fonte, éléments caractéristiques essentiels, sont restaurées et renforcées pour préserver leur rôle structurel. À chaque intervention, une attention toute particulière est portée aux matériaux et aux techniques de construction utilisés afin qu'ils correspondent le plus étroitement possible à ceux d'origine.
