# L'expérience vécue de personnes ayant des incapacités en visite dans un centre commercial rénové

Geneviève de Repentigny-Roberge, Guylaine Le Dorze et Tiiu Poldma

Volume 7, numéro 1, hiver 2020

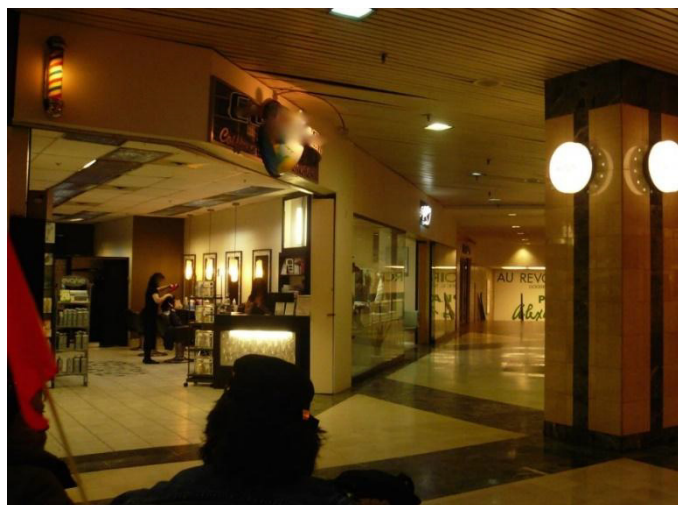
Avant les rénovations, la luminosité était pauvre (e240), avec des zones d'ombre et, surtout, plusieurs zones inégales en qualité de lumière, ce qui nuisait à la bonne visibilité. Les multiples contrastes et le manque de clarté rendaient l'environnement difficile à déchiffrer pour les personnes ayant des incapacités visuelles. Les rénovations ont beaucoup changé cet aspect, mais cela n'a pas été relevé par les participants, peut-être parce que l'éclairage est maintenant adéquat et que cette caractéristique passe inaperçue. En effet, l'analyse de photos (voir des exemples aux Figures 1 et 2) a permis de constater qu'après les rénovations, il y a davantage de clarté et de lumière et moins d'ombre – les corridors sont mieux éclairés –, ce qui augmente le confort et permet, par exemple, à une personne de prendre plus aisément des décisions quant à ses déplacements. Des éblouissements majeurs ont été atténués puis des contrastes visuels ont été insérés dans les planchers afin d'agir comme des repères et de fournir des informations sur le monde environnant, par exemple la présence d'un escalier ou d'une porte (e2401).

Figure 1. L'intérieur avant les rénovations.

Ce changement en lien avec l'éclairage et les contrastes est une amélioration positive et sans doute un facilitateur à l'expérience dans le lieu.

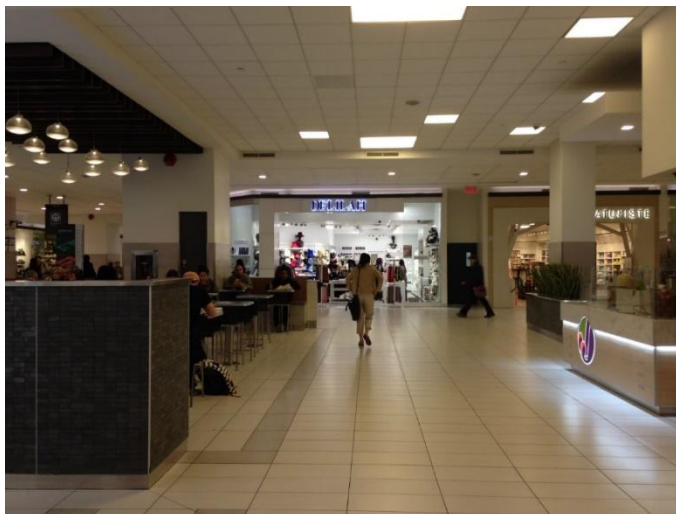
*Figure 2. L'intérieur après les rénovations*
