## **La primitiva decorazione pittorica del portico di S. Lorenzo fuori le mura : osservazioni sulla tecnica**

Giuseppe Basile

Proceedings of the Symposium on The Roman Tradition in Wall Decoration, Palazzo Cardelli, Rome, 7-9 June 1984  
Comptes Rendus du Symposium sur La tradition romaine dans la décoration murale, Palazzo Cardelli, Rome, 7-9 juin 1984

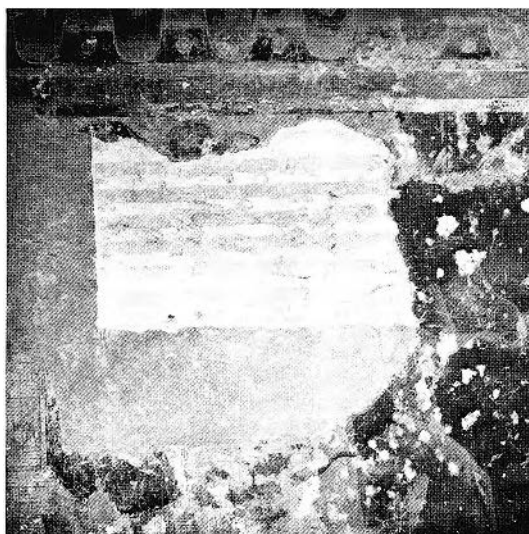
FIGURA 2. Frammento di decorazione onoriana nella parete destra del portico, venuto in luce durante la guerra e ricoperto nel corso del restauro che immediatamente seguì.

partiti decorativi originari<sup>6</sup>, ben altrimenti sottile pur nella sua semplicità, venuto in vista durante la guerra e poi, forse inopportuno, ricoperto nel corso dei lavori di ripristino e di restauro dell'edificio e della relativa decorazione, eccettuati un paio di frammenti tanto malridotti da riuscire insignificanti<sup>7</sup>. Mi si obietterà che, se così fosse, si sarebbe trattato in ogni caso di errore o disinvoltura metodologica, piuttosto che di ignoranza della tecnica: e però una considerazione meno distratta e superficiale di questa avrebbe, con ogni probabilità, reso più cauto, se non dissuasivo, chi quella estensione allora ha deciso.

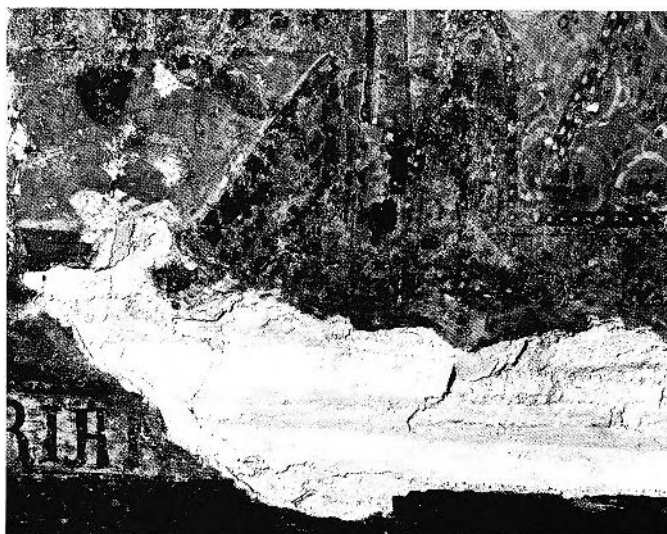
FIGURA 3. Particolare del medesimo partito decorativo, in corrispondenza del 6° riquadro delle Storie del diacono Lorenzo.

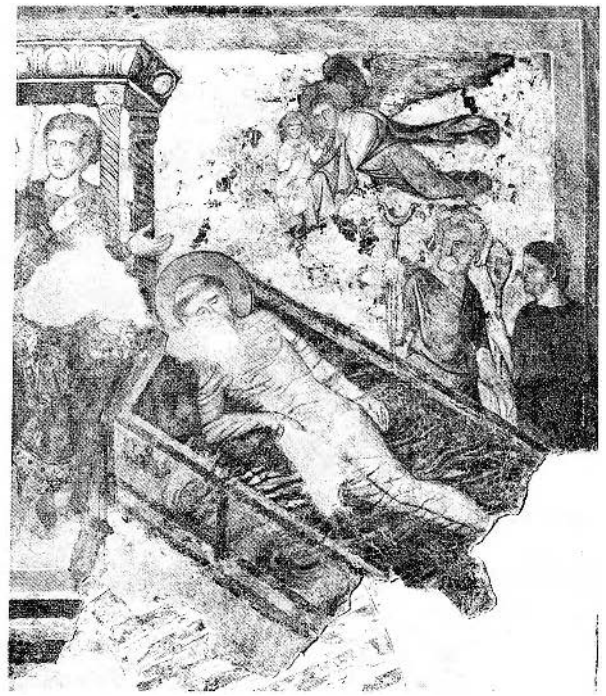
FIGURE 8-9. Particolare del Martirio del Santo prima e dopo il restauro.

Nel primo caso si sarebbe dovuto ricoprire i frammenti della decorazione onoriana<sup>10</sup> con un intonaco simile a quello utilizzato per le altre mancate di intonaco già a suo tempo trattate a tinta neutra dal restauratore Zamponi; nel secondo, mantenerli in vista ricostruendone l'immagine laddove fosse pervenuta fino a noi in condizioni di incompletezza. Scelta quest'ultima soluzione, soprattutto in virtù dell'eccezionale interesse che assume – almeno allo stato attuale delle conoscenze – la decorazione onoriana<sup>11</sup>, il problema più concretamente si riduceva a come far convivere le due decorazioni sovrapposte senza che i frammenti della più antica facessero aggio, perché meglio conservati, strutturalmente «ripetitivi» e dai contorni frastagliati, su quella più recente, spesso ridotta alla sole tinte di fondo; e d'altra parte restituendo alla decorazione primitiva una sua autonomia formale, col trasformare le «finestre» lasciate aperte sugli squarci causati dalla bomba in «campione» in sé apprezzabile del sistema decorativo di cui l'interno del portico era stato originariamente rivestito<sup>12</sup> (Fig. 6-10). Nutro la fiducia di non aver fatto peggio di chi mi ha preceduto.

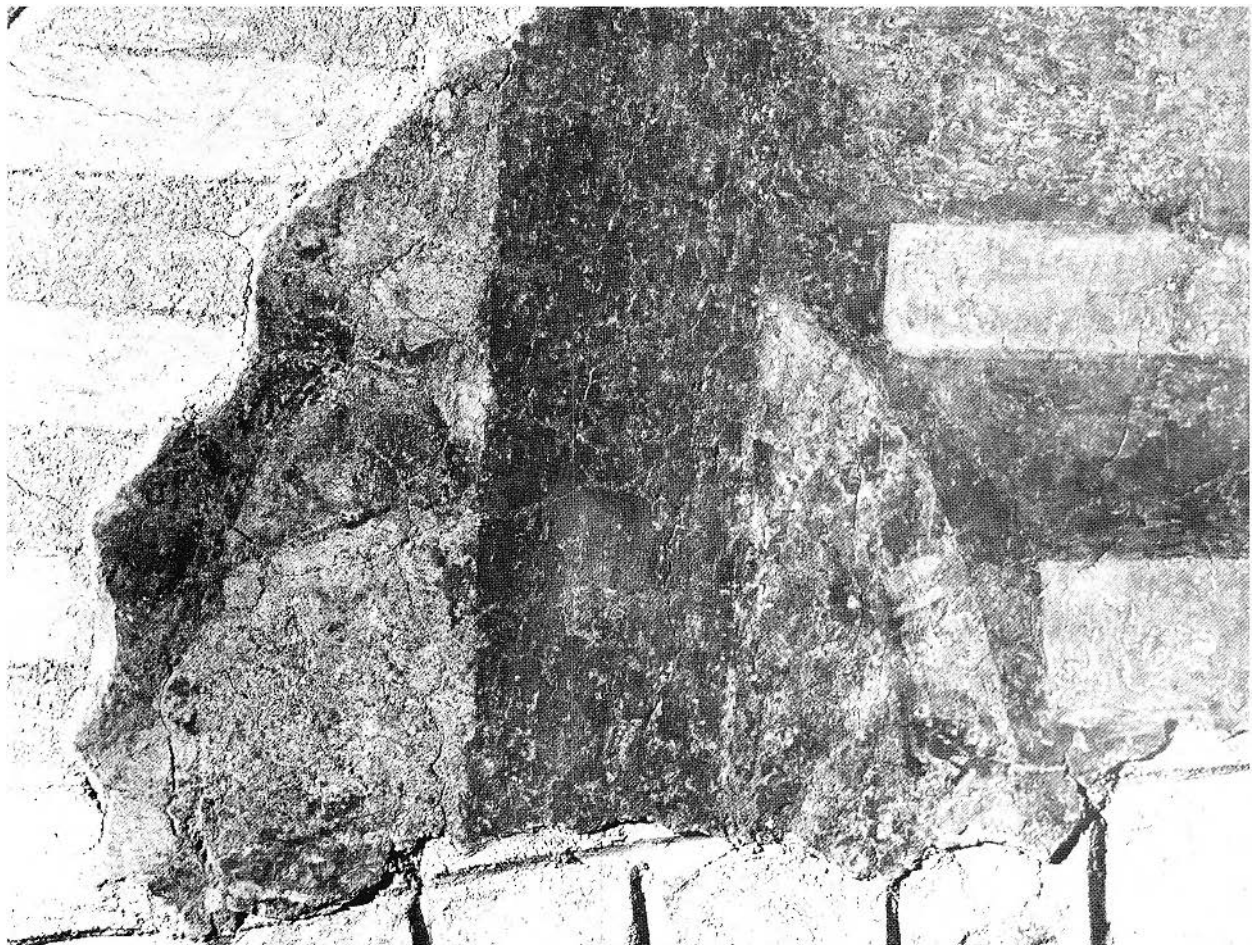
FIGURA 10. Particolare della soluzione di restauro in corrispondenza del 10-11° riquadro.

12 Quanto al partito corrispondente agli elementi architettonici strutturali, sono state asportate le sorde ridipinture a tempera del restauro del 1943 e successivamente velate ad acquerello le lacune del colore e ricostituite con intonaco grigio quelle interruzioni dell'intonaco originale la cui chiusura si imponeva per motivi di ordine conservativo; l'altro partito, peraltro presente soltanto in lacune marginali rispetto ai riquadri del ciclo più tardo, è stato ricostituito completando con la medesima tecnica i frammenti delle fasce alternativamente ruvide e lisce, dopo aver smantellato le stuccature del precedente restauro.
