Typologie de l'implantation de la flore spontanée en ville dense, regard croisé écologue-architecte

Xavier Lagurgue, Flavie Mayrand et Philippe Clergeau

Volume 19, numéro 2, octobre 2019

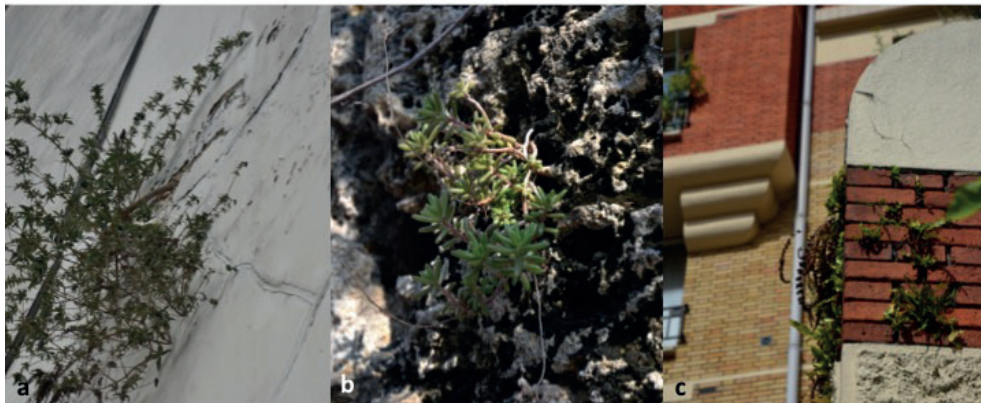
Figure 1. Les jonctions entre matériaux occasionnent des situations favorables pour le végétal.

Buddleia davidii prenant racine dans la fissure d'un mur pignon (a) ; *Sedum album* ancré dans la porosité de la pierre meulière (b) ; fougères dans les joints de briques d'une Habitation à Bon Marché (c).

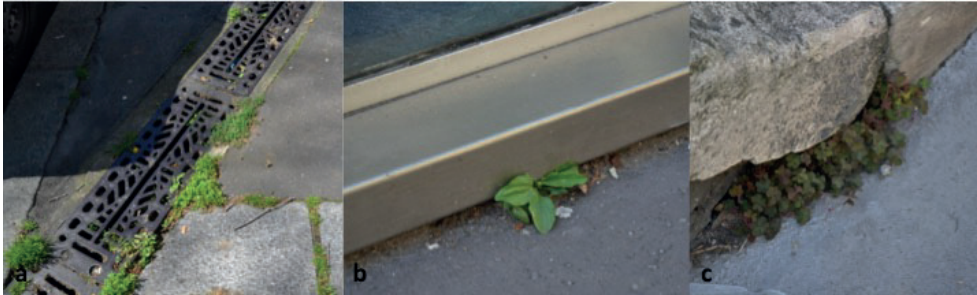
Figure 2. Implantation localisée à la jonction de deux ou trois matériaux différents ou à la jonction de deux surfaces de matériau identique.

Granit, fonte, asphalte... Les matières importent moins que leurs jonctions (a) ; bien que le métal soit peu propice à accueillir le vivant en raison de sa conductivité thermique, le joint sous la « goutte d'eau » de la bavette inox offre une niche acceptable (b) ; l'Oxalis corniculata qui se niche dans le joint de pied de mur entre asphalte et enduit ciment se développe sous la protection de la pierre (c).

- 15 Le premier trait décrivant la structure du support est sa fonction dans l'espace urbain. Les supports de végétalisation assurent d'abord des fonctions comme celle de trottoir, de gouttière, de muret de clôture ou encore de soutènement (Tableau 3) : onze dispositifs bâtis ont fait l'objet d'implantation végétale, de la bordure du trottoir le long de la chaussée jusqu'à la tête de mur. Le deuxième trait est la matérialité des supports : vingt-et-un matériaux différents ont été identifiés aux implantations végétales. Si les ouvrages maçonnés sont souvent propices à la colonisation spontanée en raison de la présence de joints, nos observations nous ont permis de confirmer que, plus largement, les jonctions entre matériaux occasionnent des situations favorables pour le végétal (Figure 1). L'implantation peut être localisée à la jonction de deux ou trois matériaux différents ou à la jonction de deux surfaces de matériau identique (Figure 2).

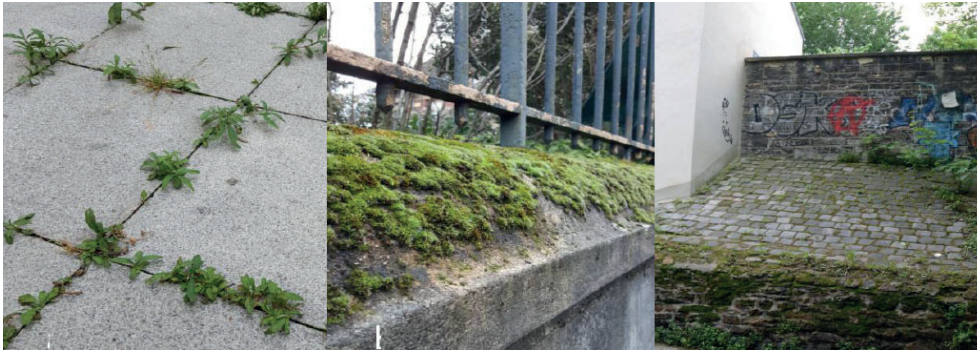
Figure 4. Surfaces captant la ressource en eau pour les espèces végétales en milieu urbain.

De gauche à droite : a) le point d'implantation est situé dans la continuité de la surface captante représentée par les dalles au sol ; b) le point d'implantation est situé à distance de la surface captante ; c) situation mixte : le point d'implantation est à distance et en continuité de la surface captante

- 17 Ils sont caractérisés par quatre traits : 3 traits déjà référencés dans la littérature (la rugosité des matériaux, la topologie liée à la présence de joints ou fissures, l'accumulation de poussières formant un substrat de croissance) auxquels vient s'ajouter un critère nouveau issu de nos observations : la relation existante entre le point d'implantation et la surface captant la ressource en eau. Dans le cas le plus simple, le point d'implantation fait partie de la surface captante (Figure 4a). Dans d'autres cas, une surface arrête les flux (graines, eaux), et une autre surface, située en dessous, en bénéficie. Le phénomène s'observe par exemple aux pieds d'équipements (par ex. :réverbères, mobilier) ainsi qu'à l'aplomb des éléments de clôture (Figure 4b). Dans de nombreuses situations que nous qualifions de « mixte », le point d'implantation bénéficie à la fois d'une continuité de surface et d'une surface captante verticale ou inclinée située à proximité immédiate (Figure 4c). C'est par exemple le cas du dièdre horizontal bas de pied de mur qui bénéficie à la fois de la surface de captation verticale du mur, et de la continuité d'écoulement apportée par le trottoir.

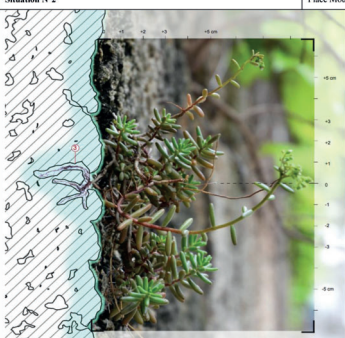
Situation N°2 | Place Moussa et Odette Abadie, Paris 12

1- Eau de pluie ruisselante
2- Moellon en pierre meulière avec forte porosité
3- Emprise racinaire supposée de très faible profondeur (1 à 2 cm)

Localisation	Hauteur	zone intermédiaire basse
	Environnement bâti	sur rue
	Proximité espace vert	Parc-jardin-square.
	Contrainte anthropique directe	entretien
Structure du support bâti	Fonction	mur de soutènement
	Matériau	meulière
	Nombre de matériau visible	1
	Ancienneté	Ancien entretenu
Géométrie	Assiette	verticale
	Relation géométrique	surface plane
Etat des surfaces	Texture	forte rugosité
	Topologie	forte porosité
	Distance à la surface captante	en continuité
	Substrat	à l'arrière du mur
Ambiance	Orienteation	Sud-ouest
	Exposition soleil	sécher
	Exposition vent	forte
	Exposition à l'eau	exposé aux précipitations

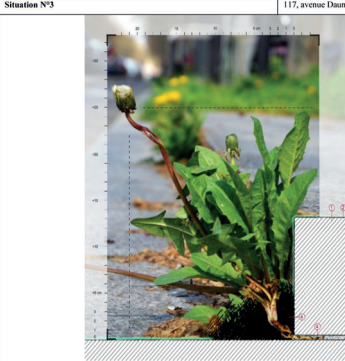
Situation N°3 | 117, avenue Daumesnil, Paris 12

1- Eau de pluie ruisselante
2- Moellon en pierre meulière avec forte porosité
3- Emprise racinaire supposée de très faible profondeur (1 à 2 cm)

Localisation	Hauteur	au sol
	Environnement bâti	sur rue
	Proximité espace vert	Arbres d'alignement, parc-jardin-square.
	Contrainte anthropique directe	piédonnement, entretien
Structure du support bâti	Fonction	trottoir
	Matériau	granit
	Nombre de matériau visible	1
	Ancienneté	Récent entretenu
Géométrie	Assiette	horizontale
	Relation géométrique	driède
Etat des surfaces	Texture	faible rugosité
	Topologie	joint
	Distance à la surface captante	en continuité
	Substrat	Accumulation spontanée en surface du joint
Ambiance	Orienteation	Sud-ouest
	Exposition soleil	mi ombre
	Exposition vent	forte
	Exposition à l'eau	exposé aux précipitations et au ruissellement

- 22 Les situations N° 3 à N° 5 montrent que la présence de joints sans mortier offre des sites d'implantation supplémentaires aux espèces urbaines. Malgré l'étroitesse de ces espaces (estimée à 0,5 cm environ), des espèces herbacées aux appareils pivotant peuvent s'implanter peu profondément (environ 3 cm, en situations N° 3 à 5) ou plus profondément (près de 15 cm, en situation N° 5), mais sans que celles-ci ne viennent dégrader le bâti. Les dièdres horizontaux sont particulièrement favorables à la croissance des espèces végétales en raison de la protection contre le piétinement au sol et de l'accumulation de matière organique qu'ils offrent. En continuité avec les surfaces captant les eaux de ruissellement ou de précipitations, le développement de la végétation herbacée dans ces espaces y est facilité.

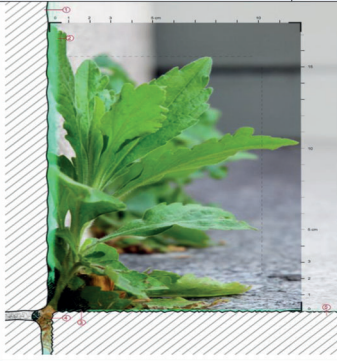
Situation N°4 75, avenue Daumesnil, Paris 12

Erigeron philadelphicus L., 1753

- 1- Soubassement pierre
- 2- Eau de pluie ruisselant sur façade et granit
- 3- Débris végétaux formant substrat
- 4- Emprise racinaire supposée infiltrée dans le joint entre pierres (d'après Riedacker 1978)
- 5- Élément de trottoir en granit

Description d'après les critères du tableau 3		
Localisation	Hauteur	au sol
	Environnement bâti	sur rue
	Proximité espace vert	arbres d'alignement, parc-jardin-square.
Structure du support bâti	Contrainte anthropique directe	entretien
	Fonction	trottoir
	Matériau	Pierre de bourgne et granit
Géométrie	Nombre de matériau visible	2
	Ancienneté	Récemment entretenu
	Assiette	horizontale
Etat des surfaces	Relation géométrique	déclive de pied de mur
	Texture	faible rugosité
	Topologie	joint
Ambiance	Distance à la surface captante	en continuité
	Substrat	Accumulation spontanée en surface du joint
	Orientation	Sud-est
	Exposition soleil	mi ombre
	Exposition vent	faible
	Exposition à l'eau	précipitations et au ruissellement, humidité

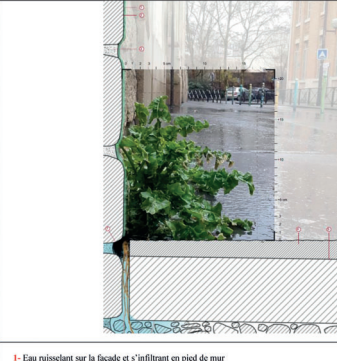
Situation N°5 43, rue Saint-Bernard, Paris 11

Sonchus tenerrimus L., 1753

- 1- Eau ruisselant sur la façade et s'infiltrant en pied de mur
- 2- Pierre de taille
- 3- Mortier de ciment
- 4- Asphalte trottoir, épaisseur 2 cm environ
- 5- Forme béton, épaisseur 8 cm environ
- 6- Grève, épaisseur 10 cm environ avec remontée d'eau par capillarité
- 7- Débris végétaux formant substrat
