ÉTUDE DE MARCHÉ

En 2010, 50 ans après sa fermeture, le Marché Saint-Jacques retrouvait ses étals, ses produits frais, ses odeurs attirantes. Si ce retour aux sources augure bien pour sa conservation à venir, les transformations qu'il a subies l'ont cependant privé de plusieurs caractéristiques distinctives.

par *Émilie Tanniou*

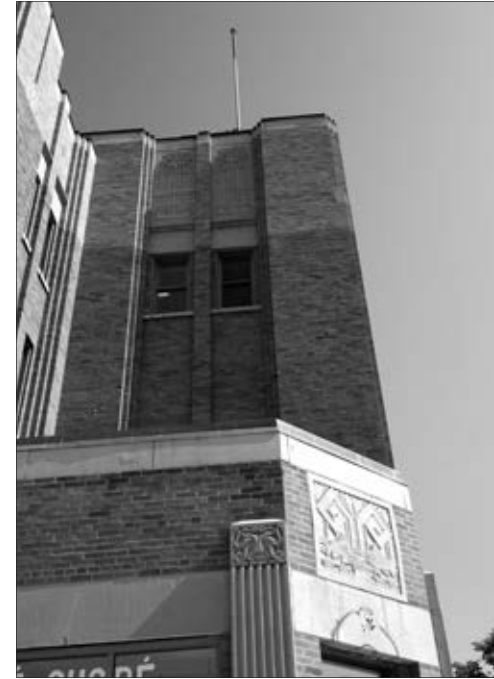
Si le recouvrement de la pyramide en cuivre est à saluer, les nouvelles briques, plus claires, tranchent avec celles d'origine. Des briques plus foncées auraient assuré une meilleure intégration.

L'extérieur du Marché Saint-Jacques a été bien conservé, notamment ses bas-reliefs, mais les briques posées en haut des murs en 1997 tranchent avec les briques d'origine.

En 1997, la Ville refait la toiture, les portes, les fenêtres et répare la maçonnerie. Le revêtement en cuivre de la pyramide sur le toit de même que les cheminées sont refaits à l'identique. En haut de l'édifice, les briques sont remplacées et les pierres, rejointoyées. On installe une nouvelle porte d'entrée en aluminium et on peint l'acier des poutres, des colonnes et des marquises.

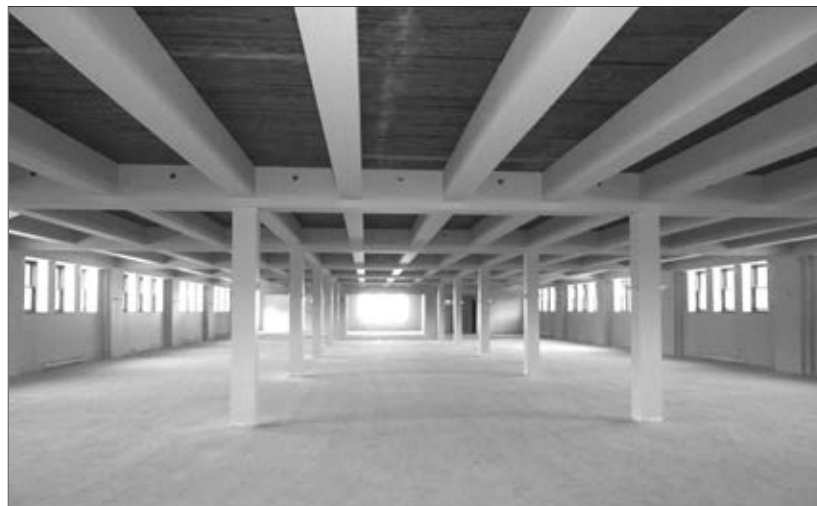
On peut notamment se réjouir de la conservation d'éléments architecturaux intéressants, tels les plafonds de bois du premier étage datant des années 1960.

Dès 2010, le Marché Saint-Jacques rouvre ses portes, fort de nouvelles boutiques. Des efforts de conservation du patrimoine sont notables : la reprise de la fonction initiale du marché, la conservation d'éléments architecturaux intéressants, tels que le plafond en bois du premier étage datant des années 1960, le carrelage et les décorations Art déco en plâtre sur les murs, au rez-de-chaussée. Cependant, ces dernières auraient pu être mieux mises en valeur ; les enseignes les dissimulent partiellement.
