Une retouche de discrétion

Number 169, Summer 2021

Les peintures intérieures réalisées il y a 150 ans par Napoléon Bourassa dans la chapelle Notre-Dame-de-Lourdes, à Montréal, ont retrouvé leur éclat. Et leur restauration s'est déroulée sans même perturber les fidèles.

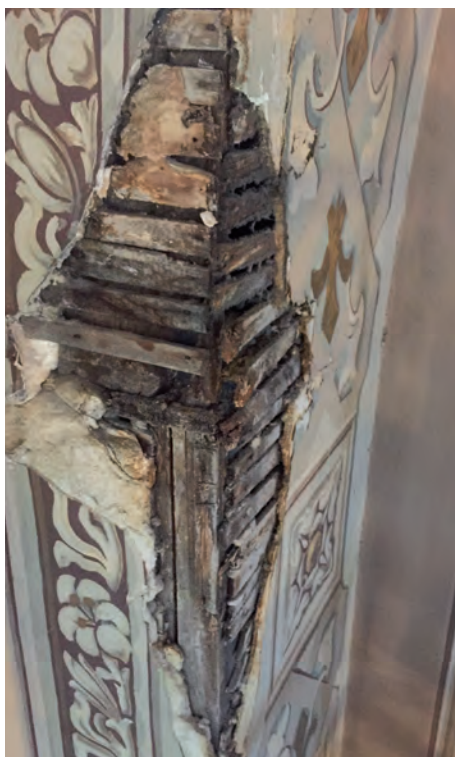
les enduits et soulevé les couches de peinture. De plus, sur le pilier situé à gauche du jubé, elles ont désagrégé une partie de l'enduit jusqu'à le désolidariser du lattis en bois sur lequel il reposait. Ce détachement a provoqué sa chute au sol, emportant les peintures murales avec lui. Cette lacune est restée ouverte pendant de longues années.

Des infiltrations d'eau ont entraîné le détachement de l'enduit à la chaux de sa base en lattis de bois.

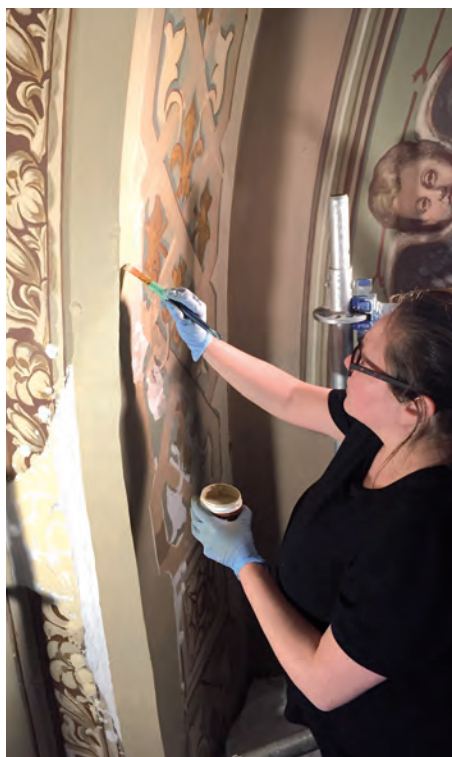
Après avoir réparé les dommages, la restauratrice recrée les peintures murales perdues en respectant les motifs d'origine.

Ma restauration des œuvres murales commence dans le premier registre de la nef. Je dois renforcer les couches de peinture qui s'écaillent et leur support. J'injecte d'abord des consolidants et des coulis jusqu'à la stabilisation des différentes couches. Puis, avec des enduits et des mastics à la chaux, je colmate les zones de pertes d'enduit ainsi que les nombreuses fissures et craquelures. Après leur séchage, je retouche ces parties afin de réintégrer les teintes et les motifs manquants ou abîmés.

Comme pour toute restauration effectuée dans les règles de l'art, j'utilise des peintures à base de pigments et de résines compatibles avec celles d'origine. À noter que ces inter-

ventions sont réversibles. J'effectue les retouches avec les couleurs actuelles afin de redonner leur intégrité visuelle aux peintures murales. Pour ce qui est des vestiges des peintures d'origine qui n'avaient pas été recréées, je les consolide avant de les protéger à l'aide d'un vernis réversible. Je choisis aussi de les laisser apparents afin de témoigner de certaines couleurs de la chapelle à l'époque de sa construction.
