PLUS QUE LE RAVALEMENT D'UNE FAÇADE

LE NOUVEAU SIÈGE INTERNATIONAL D'ALCAN AU CENTRE-VILLE DE MONTRÉAL

par Julia Gersovitz, architecte

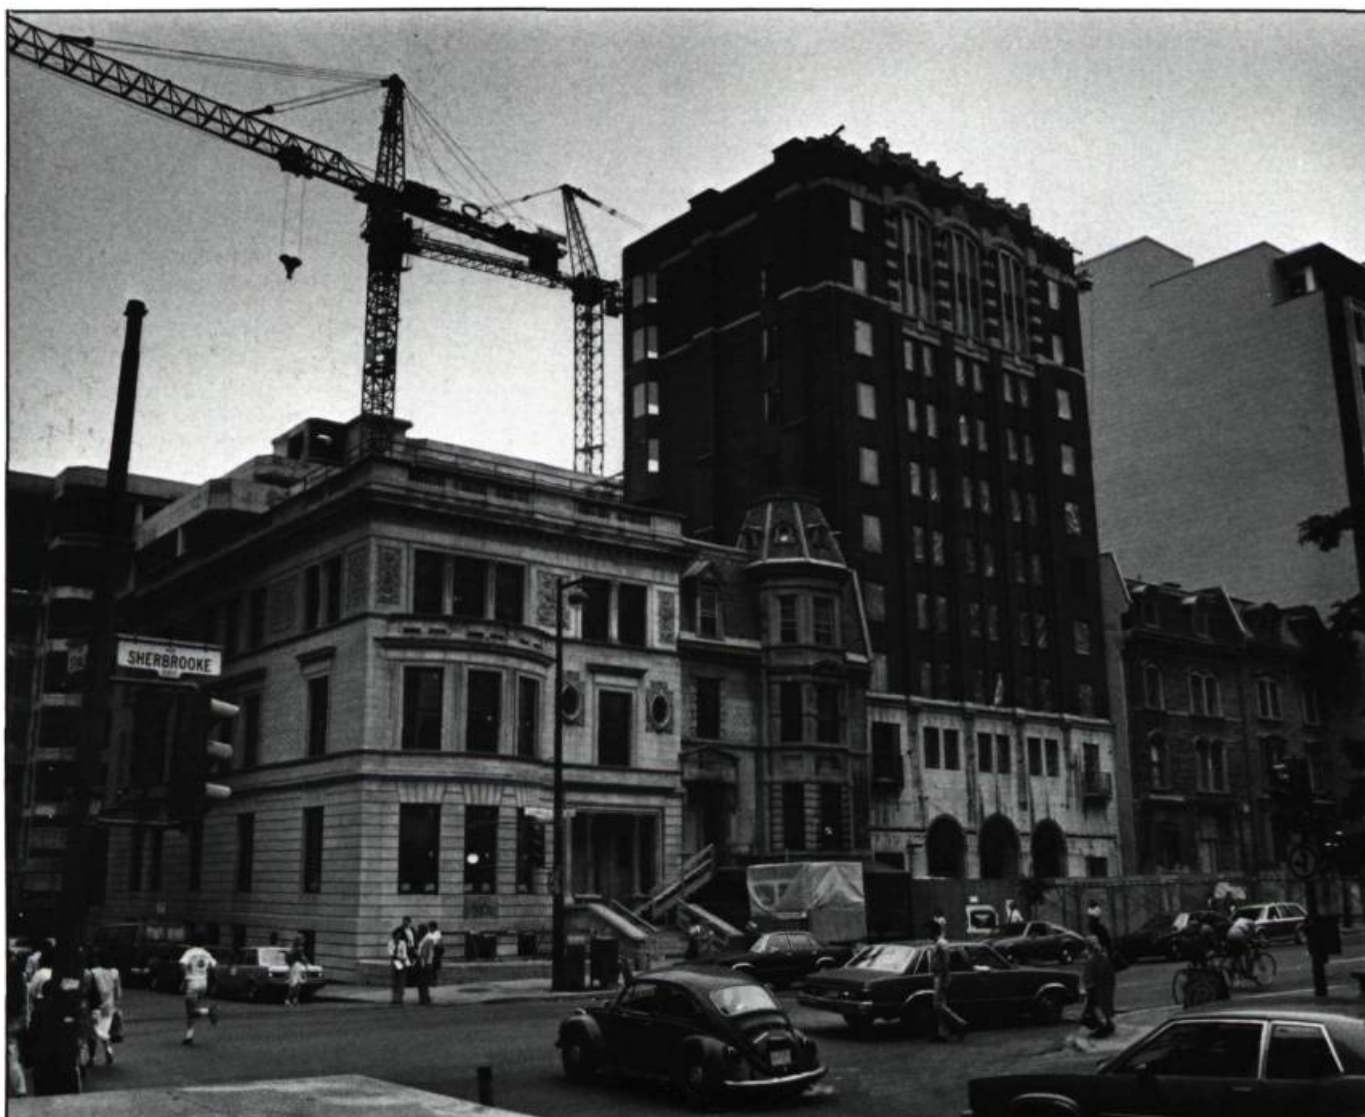
La maison Alcan réunit cinq édifices (de gauche à droite) la maison Atholstan (1895), la maison Beïque (1893), l'hôtel Berkeley (1928), la maison Holland (1872) et un nouvel édifice de huit étages ne paraissant pas sur cette photo.

La Maison Alcan est donc un complexe composé de cinq immeubles: quatre propriétés appartenant à l'histoire de la rue Sherbrooke et un nouvel édifice de huit étages, recouvert d'aluminium et rattaché aux précédents par un atrium haut de 90 pieds coiffé d'une immense verrière. Son emplacement est délimité au nord par la rue Sherbrooke, à l'est par la rue Stanley, à l'ouest par la rue Drummond. Il est bordé au sud par un petit parc ouvert au public et donnant sur deux immeubles de l'Armée du Salut, une tour de sept étages, habillée elle aussi d'aluminium, et la Citadel Church, lieu de culte néo-classique datant de 1906.
