UN SAINT RAGAILLARDI

Au Québec, de nombreuses églises arborent fièrement en fronton la statue de leur saint protecteur. Ces œuvres, pour bon nombre en bois recouvert de métal, encaissent durement les outrages du temps. Devant le défi que constitue la conservation de ces importants témoins de l'art religieux québécois, la restauration du Saint Jacques le Majeur de l'Université du Québec à Montréal apparaît comme une réussite exemplaire.

par Bernard Mulaire

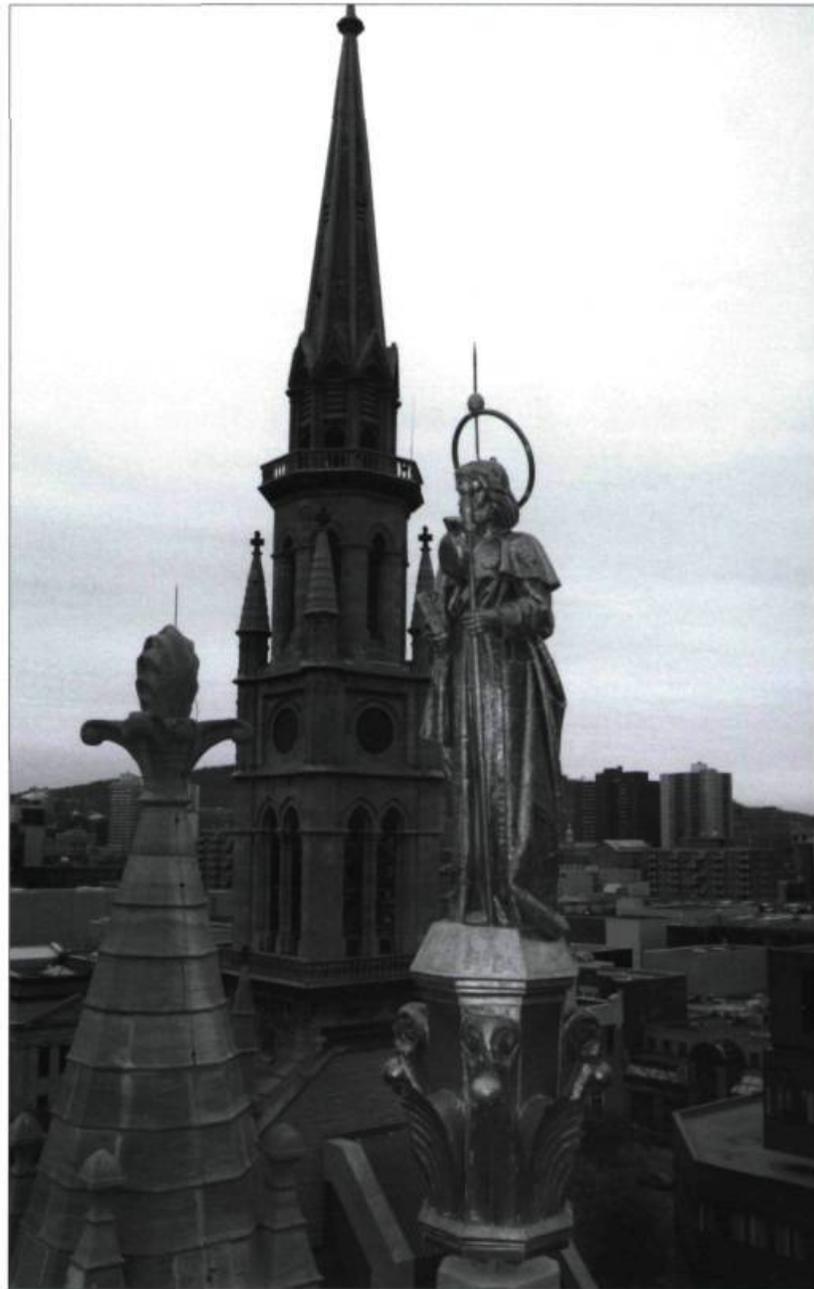
Les vestiges architecturaux de l'église Saint-Jacques sont un point de repère important dans le quartier latin de Montréal. Il était donc impensable que la statue de saint Jacques le Majeur n'en fasse plus partie.

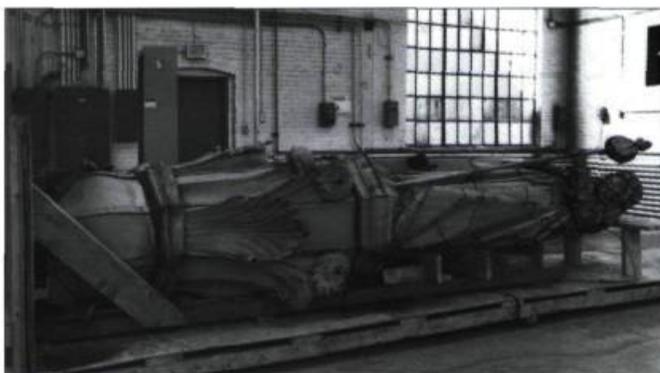
intempéries. Toutefois, à cause de la condensation et de l'usure du métal, l'eau a finalement fait pourrir le bois, de telle sorte que toutes ces statues se sont dégradées avec le temps. Lorsque la statue de l'UQAM a été examinée en 1997, elle s'est révélée très endommagée. Le bois avait pourri à la base, entraînant l'affaissement de la statue, et une main risquait de tomber. Par précaution et dans l'attente d'une solution, l'œuvre a été descendue et entreposée.

On voit ici la statue dans un entrepôt de l'UQAM avant restauration. On a dû l'amputer de la partie inférieure du pinacle qui lui servait de socle afin de la fixer plus solidement sur la façade de la transept sud.

À l'atelier de Donnacona, la statue a été séparée du pinacle qui lui servait de socle. Le tuyau d'acier, autrefois fixé à la maçonnerie et embrochant la statue à travers le pinacle jusqu'à la poitrine, a été retiré, puis on a ouvert la statue dans le dos et à la base de façon à pouvoir retirer le bois pourri. Dans la cavité que traversait l'ancien tuyau d'acier, on a introduit une structure en acier inoxydable, conçue avec l'apport de l'architecte Denis St-Louis, mandaté pour la restauration de la façade du transept sud de l'église. Produite par Les industries Portneuf, cette structure est pourvue d'un système d'ancrage à la base et d'un anneau sortant à l'arrière de la tête de la statue pour en faciliter le déplacement.

Le bois pourri a été remplacé par du bois neuf traité. Puis on a refermé la chape en métal et retiré les clous de fer que l'on a remplacés par des rivets de cuivre fixant les tôles ensemble plutôt qu'au bois. Après le nettoyage des joints, les sou-

dures ont été refaites avant qu'on nettoie le cuivre au jet de microbilles de verre et qu'on le polisse. Enfin, un produit à l'acrylique contenant un inhibiteur de corrosion a été appliqué sur l'ensemble. Simple travail de ferblantier, le pinacle a été évidé puis muni d'une structure interne d'inox. Les pourtours du pinacle ont aussi été rafraîchis grâce au remplacement d'une palmette perdue au cours des ans. Signe du succès de l'opération: près de 95% des composantes ont été conservées.

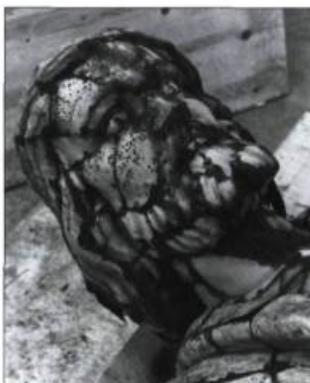
Avant la restauration, les soudures du recouvrement en cuivre nuisaient à la lecture de l'œuvre.
