Le chemin de croix d'une restauration

Isabelle Paradis

LE CHEMIN DE CROIX D'UNE RESTAURATION

Non loin du lac Saint-Jean se trouve l'Ermitage Saint-Antoine de Lac-Bouchette, un site magnifique où les pèlerins vont se recueillir en pleine nature. Pour accueillir leurs dévotions, un chemin de croix de pierre et de béton, érigé au début du XX^e siècle, a récemment été ressuscité sous les bonnes œuvres du Centre de conservation du Québec.

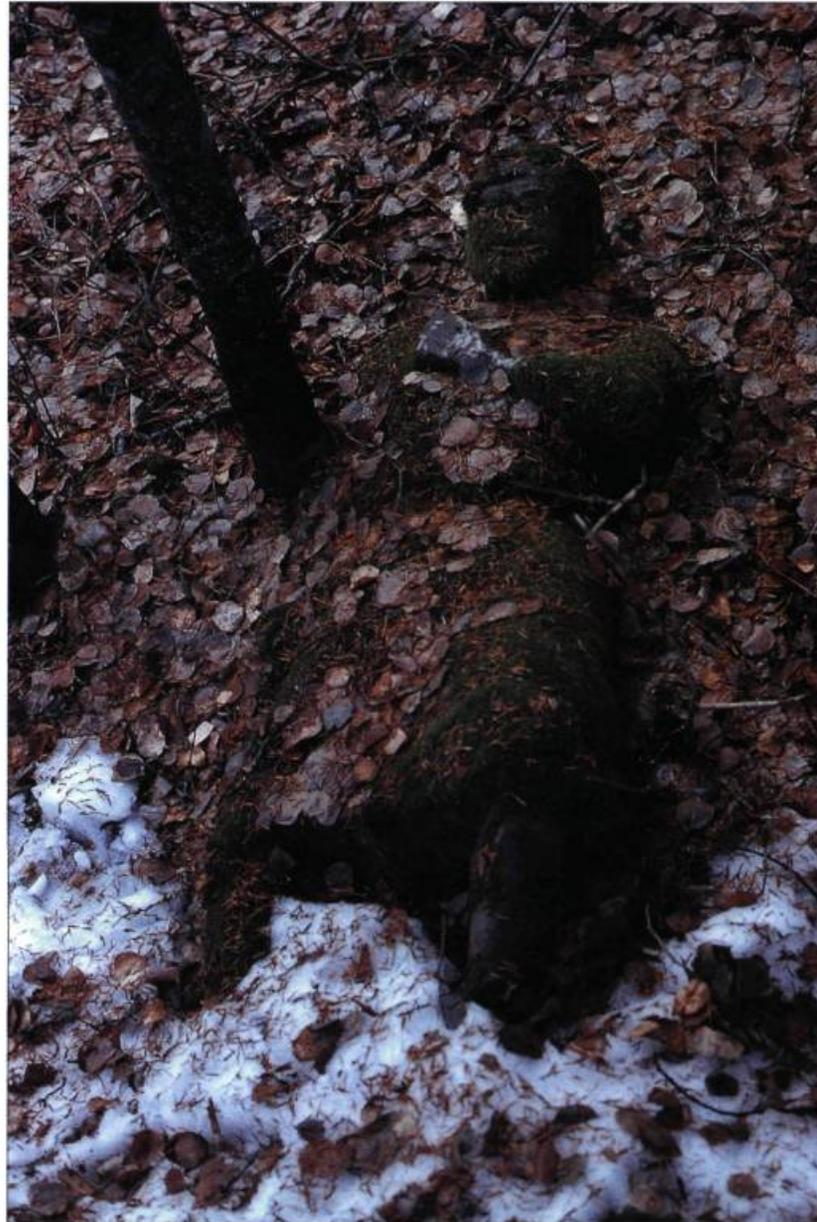
Créé à partir de 1917, le chemin de croix de l'Ermitage Saint-Antoine a subi au cours des ans les outrages du temps. Ici, un personnage en pierre état trouvé derrière une station.

fier le son de la prière récitée par le prêtre. Au fil des années, le chemin de croix a perdu de sa popularité pour être finalement victime des vandales. De nombreux personnages ont ainsi été endommagés; certaines sculptures se sont même retrouvées en morceaux derrière les stations. Plusieurs éléments, dont des têtes, des bras et des pieds, ont également disparu au cours des années.

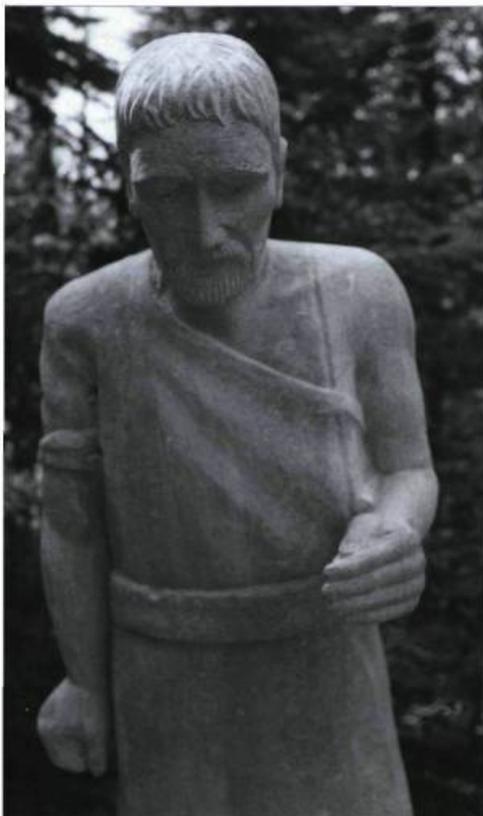
Le CCQ a fait appel au sculpteur Gilles Miguel pour remplacer les éléments disparus sur plusieurs personnages. Les bras et la tête de cette statue ont été refaits.

Le sculpteur Gilles Miguel a été chargé de refaire les éléments disparus. À partir des photographies anciennes conservées par l'ermitage et des moulages réalisés sur les personnages complets, le sculpteur a pu refaire les membres disparus des statues. Le même

type de pierre, du calcaire de Saint-Marc-des-Carières, a été utilisé pour refaire les nouveaux membres. Dans certains cas, un mortier de chaux a permis de refaire les petites parties de pierre manquantes. Les assemblages ont été réalisés à l'aide de tiges d'acier inoxydable filetées et boulonnées à l'intérieur de la pierre. De plus, un système d'ancrage avec des tiges filetées à l'intérieur des jambes a été installé pour maintenir les personnages sur leur socle de béton. La remise en place des sculptures de plus de 300 kilos n'a pas été facile. Impossible d'installer des échafaudages en raison de la dénivellation importante du terrain et de la présence d'arbres proches. Les personnages ont donc été amenés sur place et installés avec de la machinerie lourde, qui a été manœuvrée avec finesse par un employé de l'ermitage. L'emplacement de chaque personnage a été déterminé à partir des photographies anciennes. Par ailleurs, un système de renfort a été ajouté derrière les soldats en raison de la petite taille de leurs jambes. En effet, lorsqu'un sculpteur taille un personnage en pierre, les jambes sont toujours renforcées d'une masse de pierre

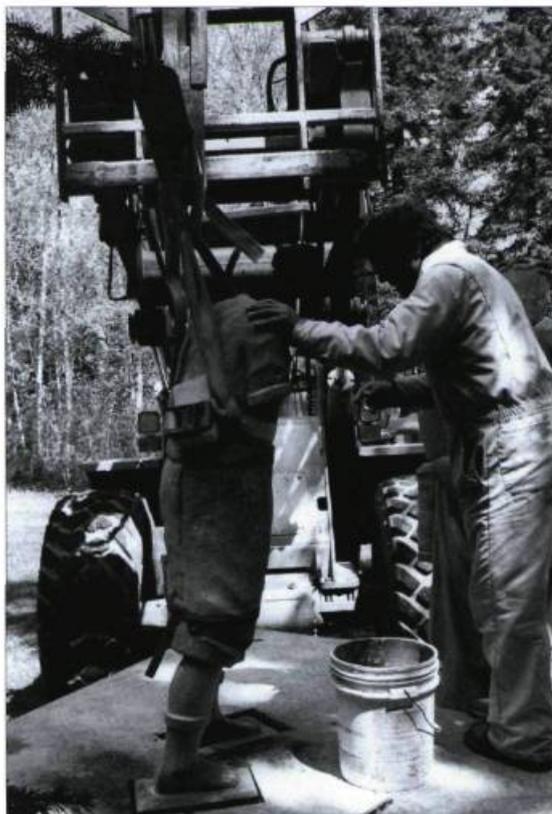
La réinstallation des personnages s'est faite à l'aide de machinerie lourde, chaque statue pesant plus de 300 kilos.
