# Une société montagnarde à l'épreuve des inondations : entre vulnérabilité et stratégies d'adaptation

## A mountain society in the face of floods: between environmental vulnerability and adaptation strategies

Dominique Baud

Volume 18, Number 2, September 2018

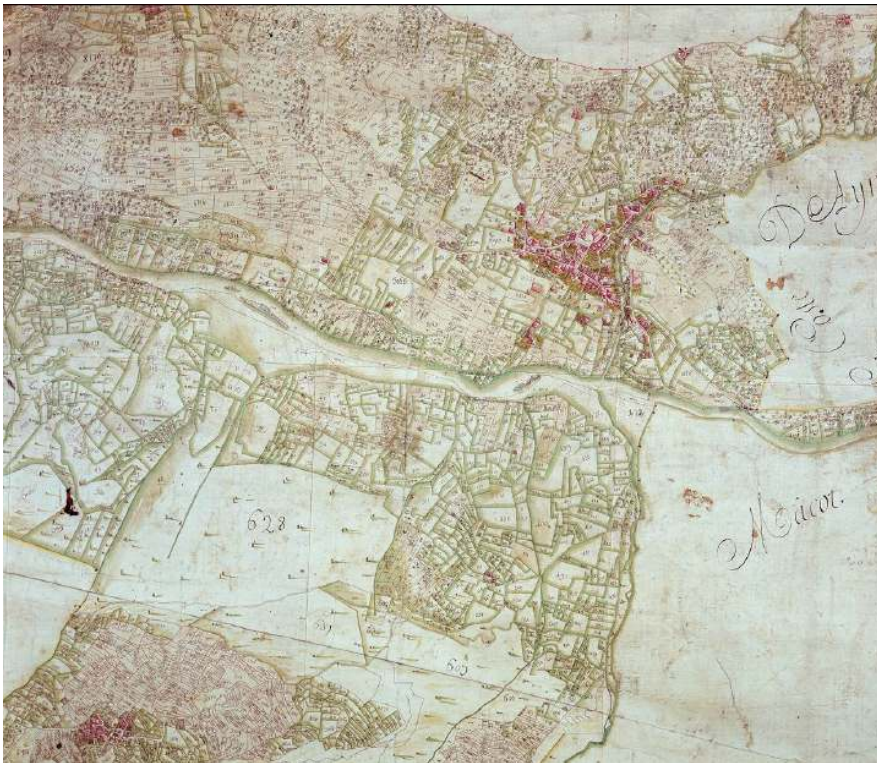
Figure 1. Extrait de la mappe sarde d'Aime, 1730.

- 4 Au début du XVIII<sup>e</sup> siècle (1728-1738), alors que le Duché de Savoie appartient au Royaume de Piémont-Sardaigne, une vaste opération cadastrale est réalisée livrant un plan de chaque paroisse au 1/2400, appelé *mappe*, et une base de données territoriales et économiques grâce aux registres parcellaires qui l'accompagnent (Musée Savoisien, 1981) (Figure 1). Chaque parcelle, portion la plus petite d'un territoire, est caractérisée par une même culture, un même propriétaire et se voit attribuer une évaluation appelée « degré de bonté » (0, 3, 2, 1) selon qu'il s'agisse de terres de qualité nulle ou riche (Bruchet, 1896 ; Guichonnet, 1955). Suite au rattachement du Duché à la France en 1860 l'État français munit les départements de la Savoie et de la Haute-Savoie d'un nouveau document foncier (1862-1945) descendant direct du napoléonien<sup>1</sup>, autant dans sa mise en œuvre sur le terrain que dans sa forme, appelé par les Savoyards « cadastre français » (figure 2). C'est à partir de ces documents riches en informations que nous allons pouvoir étudier les impacts causés par trois évènements de crues, les réactions de la société face à l'endommagement de son territoire et les réponses apportées afin de réduire la vulnérabilité.
