Typologie de l'implantation de la flore spontanée en ville dense, regard croisé écologue-architecte

Xavier Lagurgue, Flavie Mayrand and Philippe Clergeau

Volume 19, Number 2, October 2019

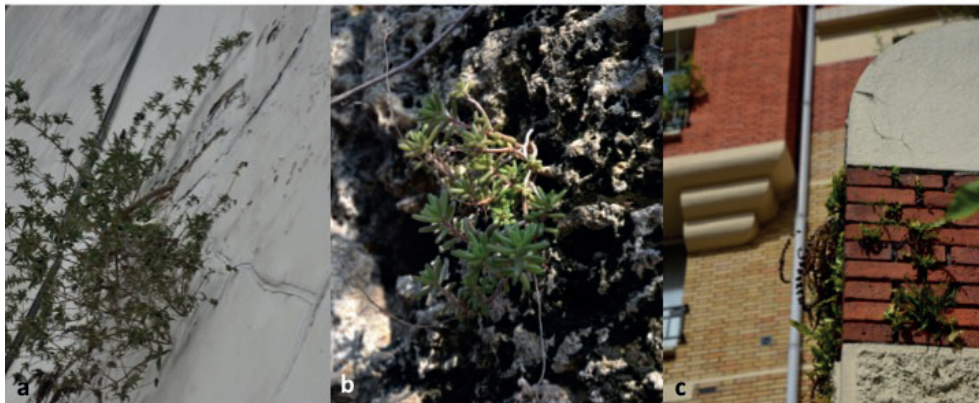
Figure 1. Les jonctions entre matériaux occasionnent des situations favorables pour le végétal.

Buddleia davidii prenant racine dans la fissure d'un mur pignon (a) ; *Sedum album* ancré dans la porosité de la pierre meulière (b) ; fougères dans les joints de briques d'une Habitation à Bon Marché (c).

- 15 Le premier trait décrivant la structure du support est sa fonction dans l'espace urbain. Les supports de végétalisation assurent d'abord des fonctions comme celle de trottoir, de gouttière, de muret de clôture ou encore de soutènement (Tableau 3) : onze dispositifs bâtis ont fait l'objet d'implantation végétale, de la bordure du trottoir le long de la chaussée jusqu'à la tête de mur. Le deuxième trait est la matérialité des supports : vingt-et-un matériaux différents ont été identifiés aux implantations végétales. Si les ouvrages maçonnés sont souvent propices à la colonisation spontanée en raison de la présence de joints, nos observations nous ont permis de confirmer que, plus largement, les jonctions entre matériaux occasionnent des situations favorables pour le végétal (Figure 1). L'implantation peut être localisée à la jonction de deux ou trois matériaux différents ou à la jonction de deux surfaces de matériau identique (Figure 2).
