## Oeuvres en béton Dur de durer

## ŒUVRES EN BÉTON

# DUR de DURER

*Portant les stigmates du passage du temps, les œuvres d'art en béton montrent que ce matériau n'est pas à toute épreuve, malgré sa résistance et sa solidité. Heureusement, on sait de plus en plus quels matériaux utiliser pour prolonger leur durée de vie.*

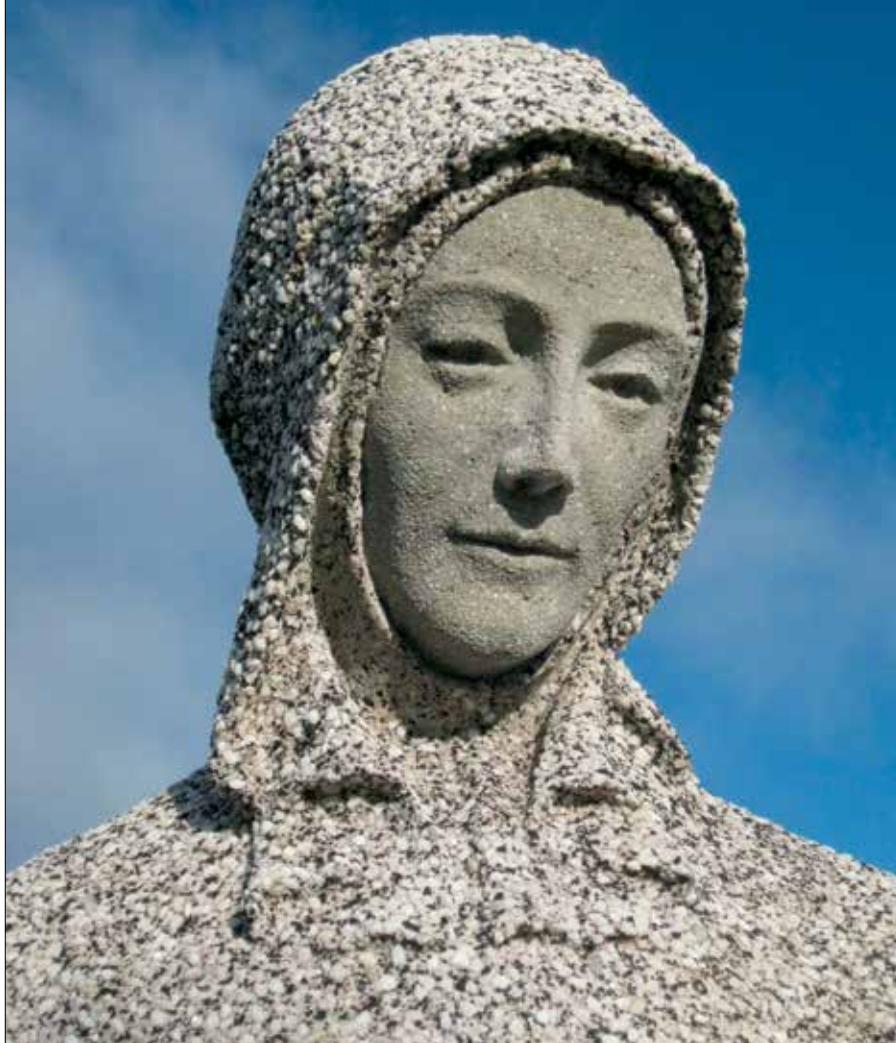
Dans les années 1960, les artistes élaborent des moyens pour obtenir une grande variété de textures et d'effets dans leurs œuvres de béton. En témoigne cette sculpture du sanctuaire Sainte-Marguerite-D'Youville, à Varennes.

À partir des années 1960, les artistes intègrent pleinement le béton à leur production. Les Jordi Bonet, Robert Roussil et Jacques Huet profitent de ses qualités structurales et économiques pour réaliser des œuvres monumentales d'art public. En modifiant les coffrages, les artistes obtiennent une grande variété de textures et d'effets qui deviendront représentatifs des

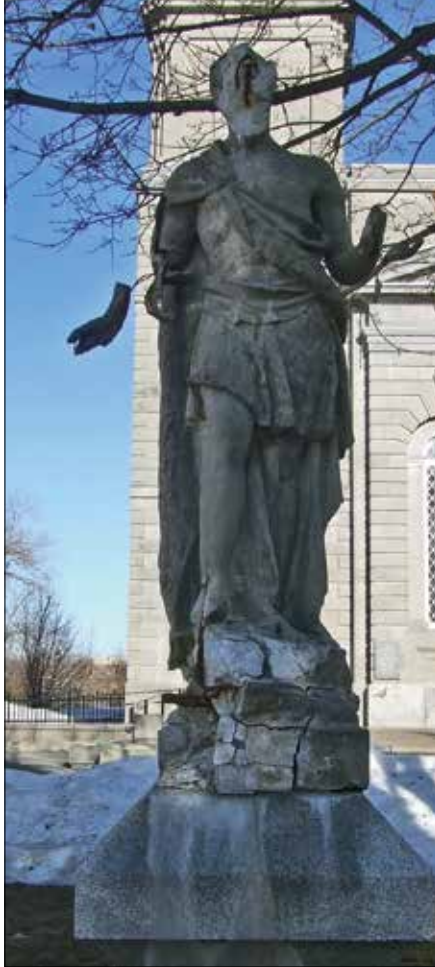
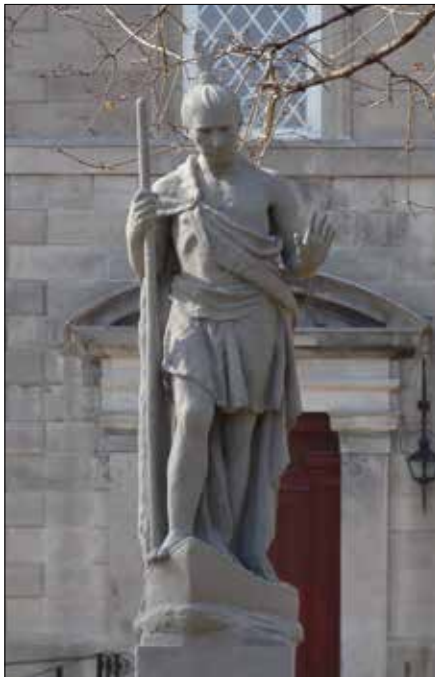
Les restaurateurs choisissent parfois de réaliser une copie par moulage lorsque l'œuvre résiste mal aux conditions climatiques, comme dans le cas de la sculpture représentant Ahuntsic, à l'église du Sault-au-Récollet.

Dans les cas exceptionnels où l'œuvre ne peut être conservée à l'extérieur parce qu'elle résiste mal aux conditions climatiques, les restaurateurs vont privilégier une copie par moulage. Par exemple, la sculpture représentant Ahuntsic à l'église du Sault-au-Récollet, à Montréal, a dû être reproduite. Et comme son visage s'était complètement détérioré, les restaurateurs se sont basés sur une photo en noir et blanc de l'œuvre, retrouvée dans les archives de la paroisse, pour en refaire le modelé.
