Une retouche de discrétion

Les peintures intérieures réalisées il y a 150 ans par Napoléon Bourassa dans la chapelle Notre-Dame-de-Lourdes, à Montréal, ont retrouvé leur éclat. Et leur restauration s'est déroulée sans même perturber les fidèles.

GINA GARCIA

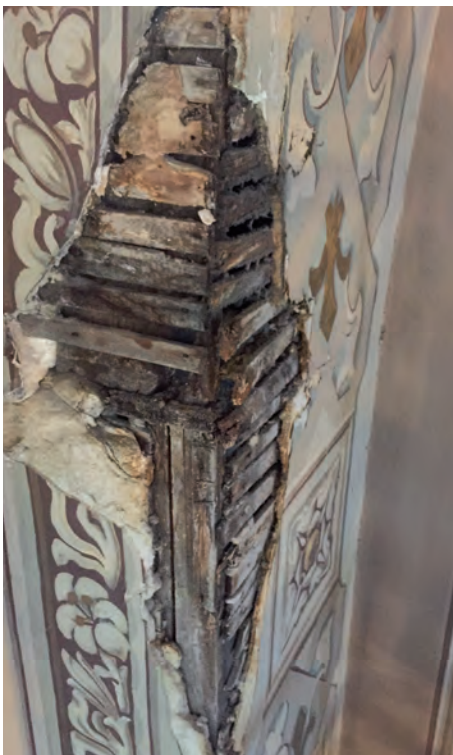
les enduits et soulevé les couches de peinture. De plus, sur le pilier situé à gauche du jubé, elles ont désagrégé une partie de l'enduit jusqu'à le désolidariser du lattis en bois sur lequel il reposait. Ce détachement a provoqué sa chute au sol, emportant les peintures murales avec lui. Cette lacune est restée ouverte pendant de longues années.

Des infiltrations d'eau ont entraîné le détachement de l'enduit à la chaux de sa base en lattis de bois.

d'emprise au sol. Tout un défi ! À l'endroit de la lacune, plusieurs des lattes en bois qui supportent l'enduit à la chaux sont manquantes ou pourries par le dégât d'eau. Je les remplace par des pièces identiques.

De plus, les couches d'enduit adjacentes à la lacune ont gondolé en raison de l'humidité et du bris des clés qui les retenaient aux lattes. Afin de les stabiliser, je les rattache aux lattes de bois existantes avec des rondelles et des vis de stabilisation. Après quoi, je refais l'enduit manquant en l'accrochant sur les nouvelles lattes en bois. Puis, la retouche permet de recréer les peintures murales perdues en respectant les motifs d'origine.

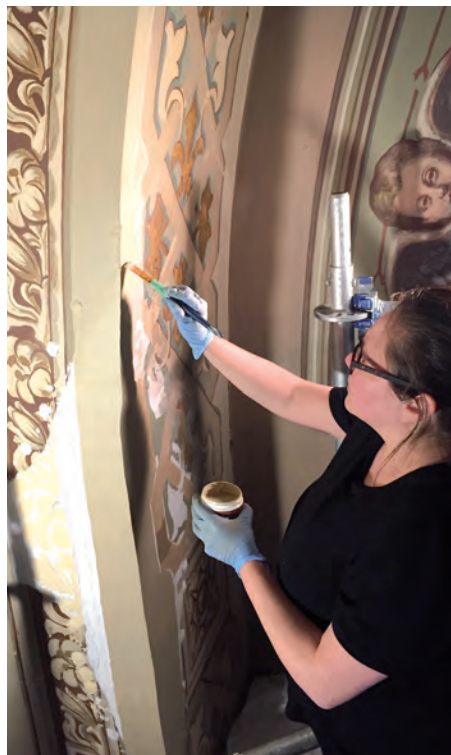
Après avoir réparé les dommages, la restauratrice recrée les peintures murales perdues en respectant les motifs d'origine.

Ma restauration des œuvres murales commence dans le premier registre de la nef. Je dois renforcer les couches de peinture qui s'écaillent et leur support. J'injecte d'abord des consolidants et des coulis jusqu'à la stabilisation des différentes couches. Puis, avec des enduits et des mastics à la chaux, je colmate les zones de pertes d'enduit ainsi que les nombreuses fissures et craquelures. Après leur séchage, je retouche ces parties afin de réintégrer les teintes et les motifs manquants ou abîmés.

ventions sont réversibles. J'effectue les retouches avec les couleurs actuelles afin de redonner leur intégrité visuelle aux peintures murales. Pour ce qui est des vestiges des peintures d'origine qui n'avaient pas été recréées, je les consolide avant de les protéger à l'aide d'un vernis réversible. Je choisis aussi de les laisser apparents afin de témoigner de certaines couleurs de la chapelle à l'époque de sa construction.
