Une société montagnarde à l'épreuve des inondations : entre vulnérabilité et stratégies d'adaptation

A mountain society in the face of floods: between environmental vulnerability and adaptation strategies

Dominique Baud

Volume 18, numéro 2, septembre 2018

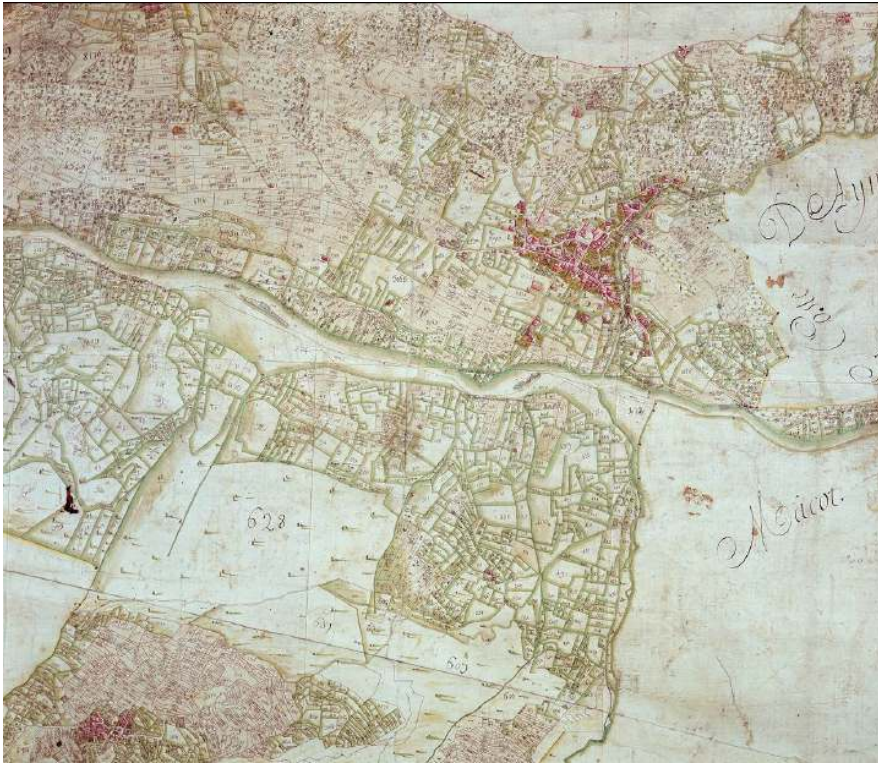
Figure 1. Extrait de la mappe sarde d'Aime, 1730.

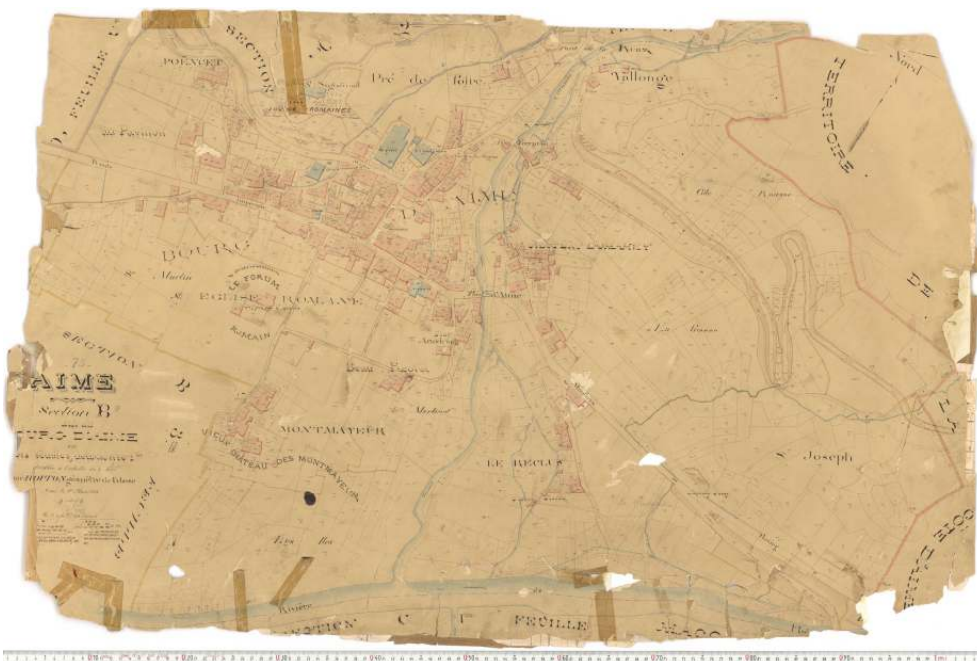
Figure 2. Extrait du cadastre français d'Aime, secteur du chef-lieu, 1871.
