La colonisation : un patrimoine du XX<sup>e</sup> siècle

# UN PATRIMOINE À RÉHABILITER

par François Varin

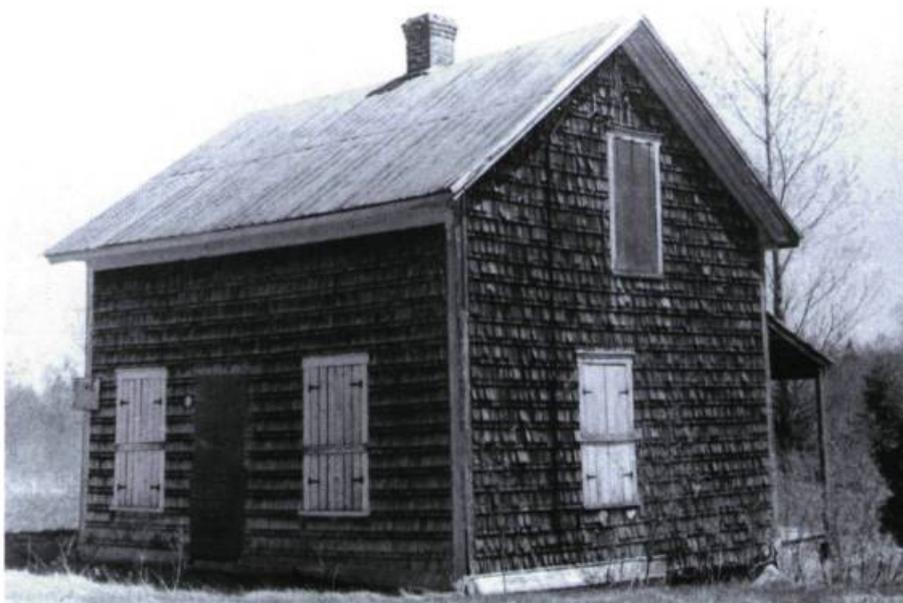
2. Bel exemple d'une maison de colonisation, malheureusement abandonnée. On remarque les éléments d'origine: bardeaux sur les murs, encadrements et planches cornières, larmier et rives des pignons qui excèdent d'environ 14 pouces, cheminée de briques en encorbellement au centre du toit, ouvertures distribuées selon les normes de l'époque. La tôle a cependant remplacé le bardeau d'origine sur la toiture. (photo: François Varin)

Un cahier normatif, daté de 1937, précise les caractéristiques de la maison de colonisation standardisée et implantée uniformément quelle que soit la région (ill. 1 et 2):

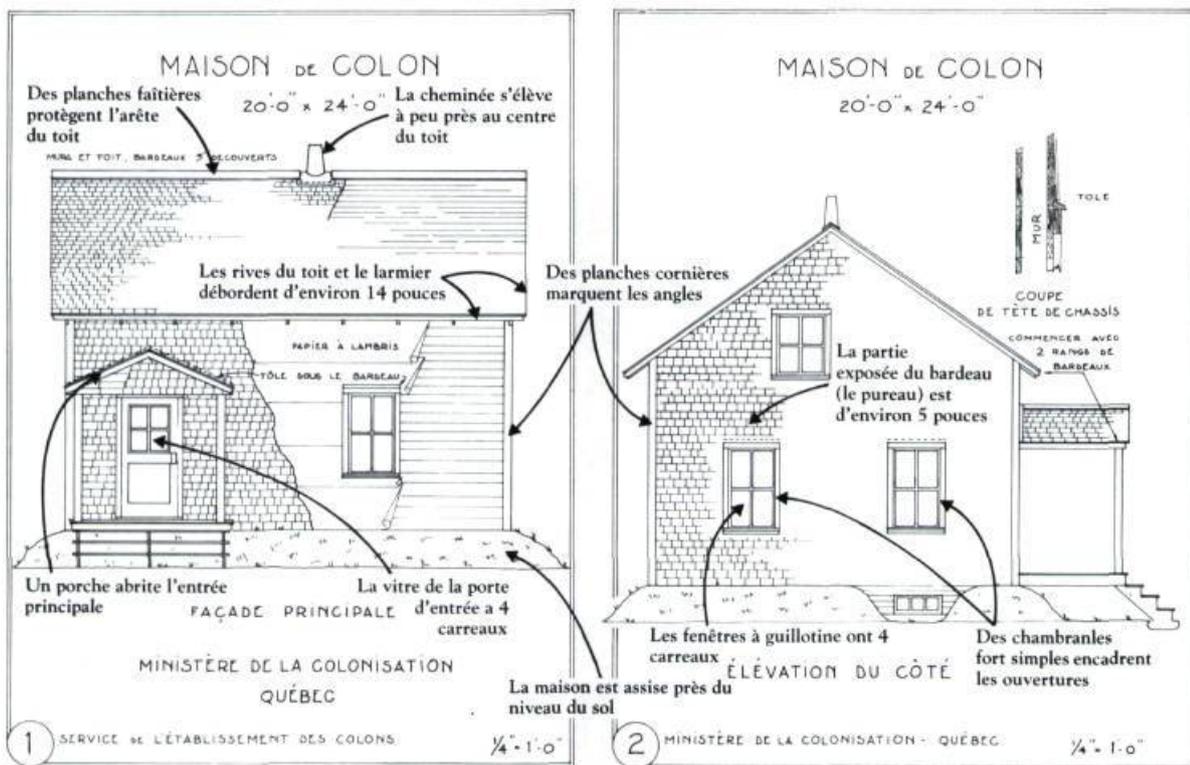
1. Plan type de la maison de colon fourni par le ministère de la Colonisation du Québec en 1937 (copie faite par Claude Dubé à partir des dessins originaux).

- la maison est orientée parallèlement au chemin et située en retrait;
- elle a un étage de 12 pieds de haut plus des combles, un toit en pente à deux versants, et ses dimensions au sol sont de 24 pieds de large en façade sur 20 pieds de côté; dans une cave creusée d'une profondeur de 8 pieds et de 12 pieds sur 14 pieds est aménagé un caveau à légumes de 6 pieds sur 6 pieds;
- une porte à partie supérieure vitrée (4 carreaux de 14 pouces sur 16 pouces) perce la façade avant et une porte de planches donne sur l'arrière; un minimum de 6 fenêtres à guillotine de 4 car-

reaux (de 14 pouces sur 24 pouces) avec contre-fenêtres sont distribuées au rez-de-chaussée; les combles peuvent être éclairés par une ou deux fenêtres de même style (à 4 carreaux de 14 pouces sur 16 pouces) dans chaque pignon; il n'y a pas de lucarnes; deux soupiraux de 8 pouces sur 8 pouces assurent la ventilation du sous-sol et deux fenêtres à 3 carreaux placées à l'horizontale l'éclairaient;

- sur tout le pourtour, le larmier et les rives des côtés excèdent de 14 pouces;
- une cheminée de briques s'élève au faîte et au centre du toit;
- un perron-galerie sans balustrade, protégé d'une toiture à deux versants accrochée au mur sous le larmier de la façade avant, orne l'entrée principale.

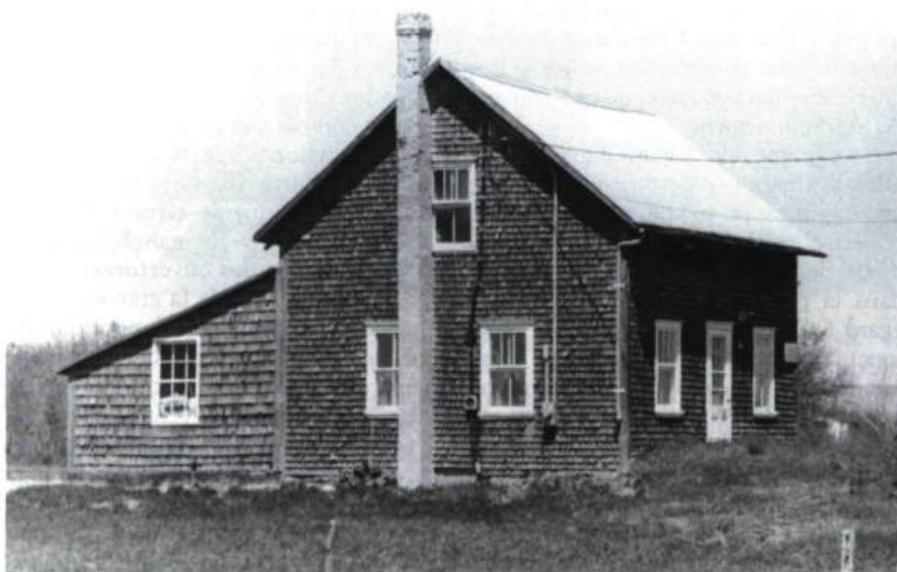
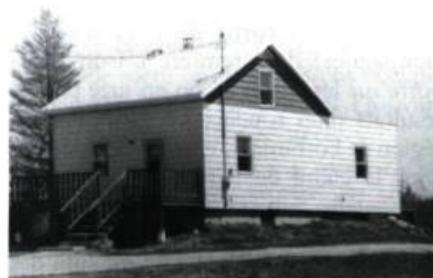
3.-4. Deux manières bien différentes de traiter l'intégration d'une annexe. Dans un cas, le nouveau volume est légèrement en retrait et délimité par des planches cornières; l'utilisation du bardeau comme revêtement assure à cet ajout une intégration harmonieuse. Dans l'autre cas, on a opté pour un matériau tout à fait différent et créé un déséquilibre volumétrique. (photo: François Varin)
