Avec le temps Les mutations du 110 Sainte-Thérèse

Éric Etter

Numéro 54, été 1992

Avec le temps: les mutations du 110 Sainte-Thérèse

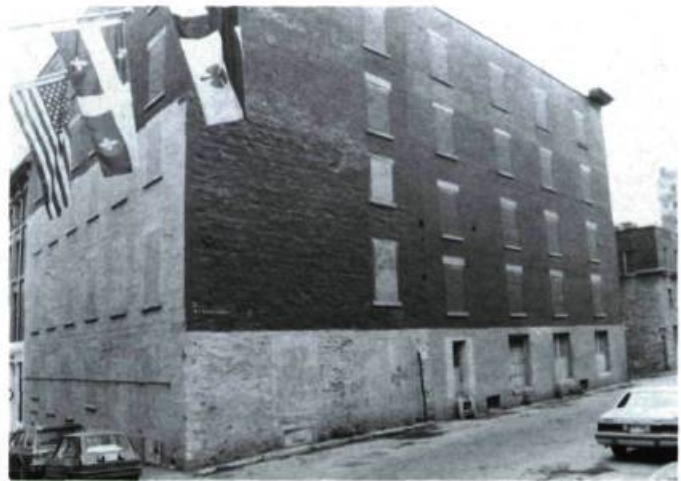
*Le 110 Sainte-Thérèse
avant les rénovations.*
Photo: Les Architectes Boutros
et Pratte.

Maintenant à l'adresse 110, rue Sainte-Thérèse, l'ensemble ne présentait que des façades aux fenêtres placardées et seules des entrées à l'usage

Cet édifice de cinq étages hors sol, disposant d'une superficie de 30 000 pieds carrés excluant le sous-sol, se trouvait donc dans un état de délabrement quelque peu avancé.

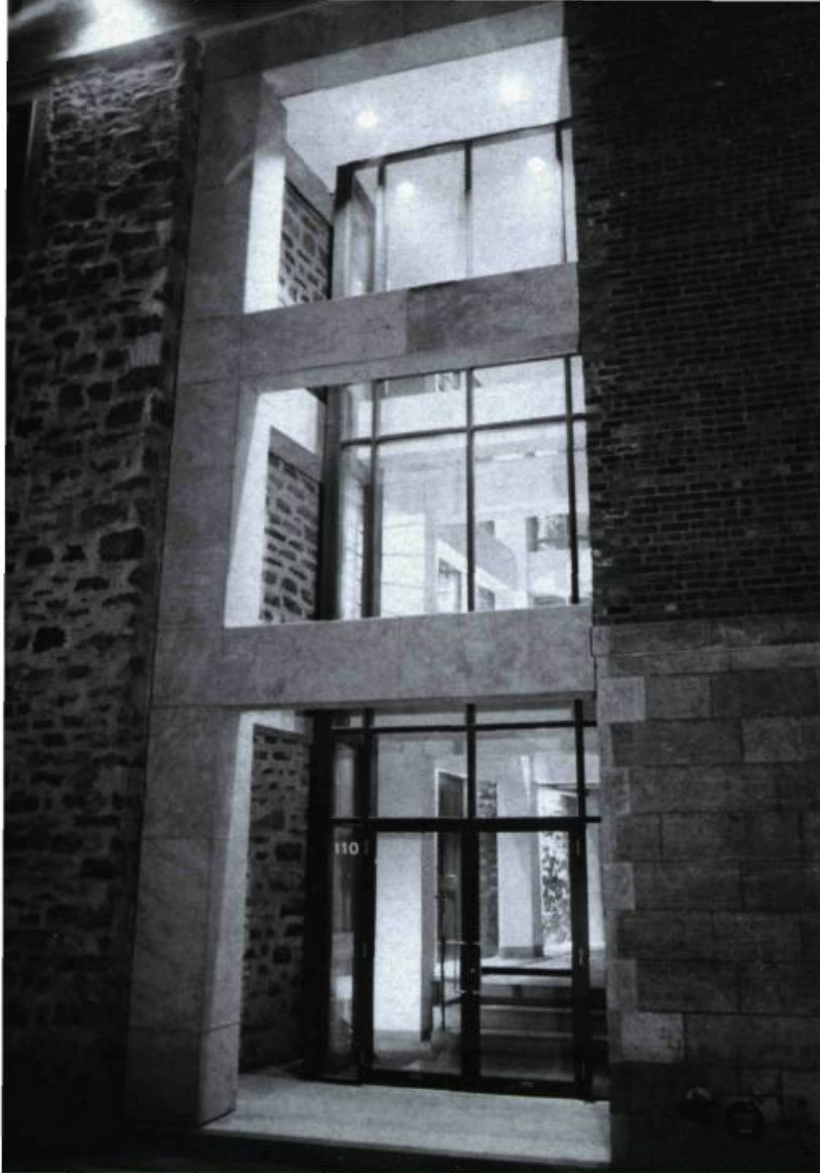
*L'entrée principale
du 110 Sainte-Thérèse.
Photo: Yves Lefebvre.*

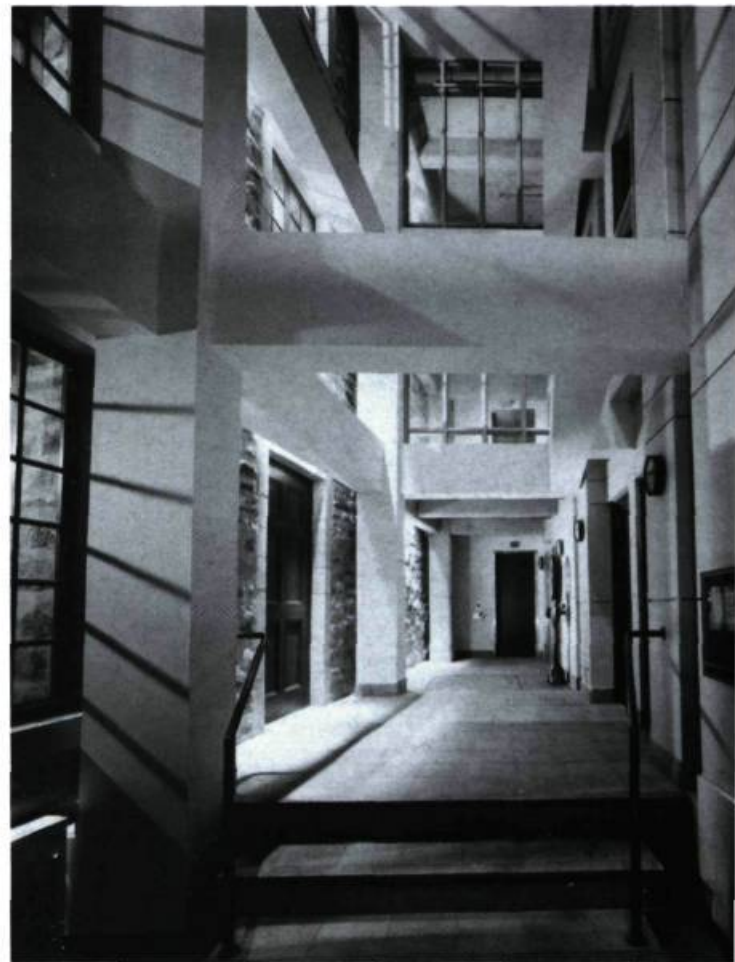
*Nouveau hall d'entrée. Le passage:
croisement des trois époques soit
1815, 1945 et 1991.
Photo: Les Architectes Boutros
et Pratte.*

La nouvelle entrée du bâtiment, située à l'intersection des deux composantes de l'édifice de la rue Sainte-Thérèse, permet d'en apprécier les différentes vocations historiques et en facilite la lecture par les passants des trois époques marquantes de son évolution: la maison du XVIII^e siècle, l'entrepôt de 1913 et la structure de béton de 1950.

Cette entrée se veut donc un passage privilégié à travers le temps, un passage dorénavant protégé par une paroi transparente de verre qui préserve la visibilité du nouveau mur arrière en pierre et de la structure de béton existante.

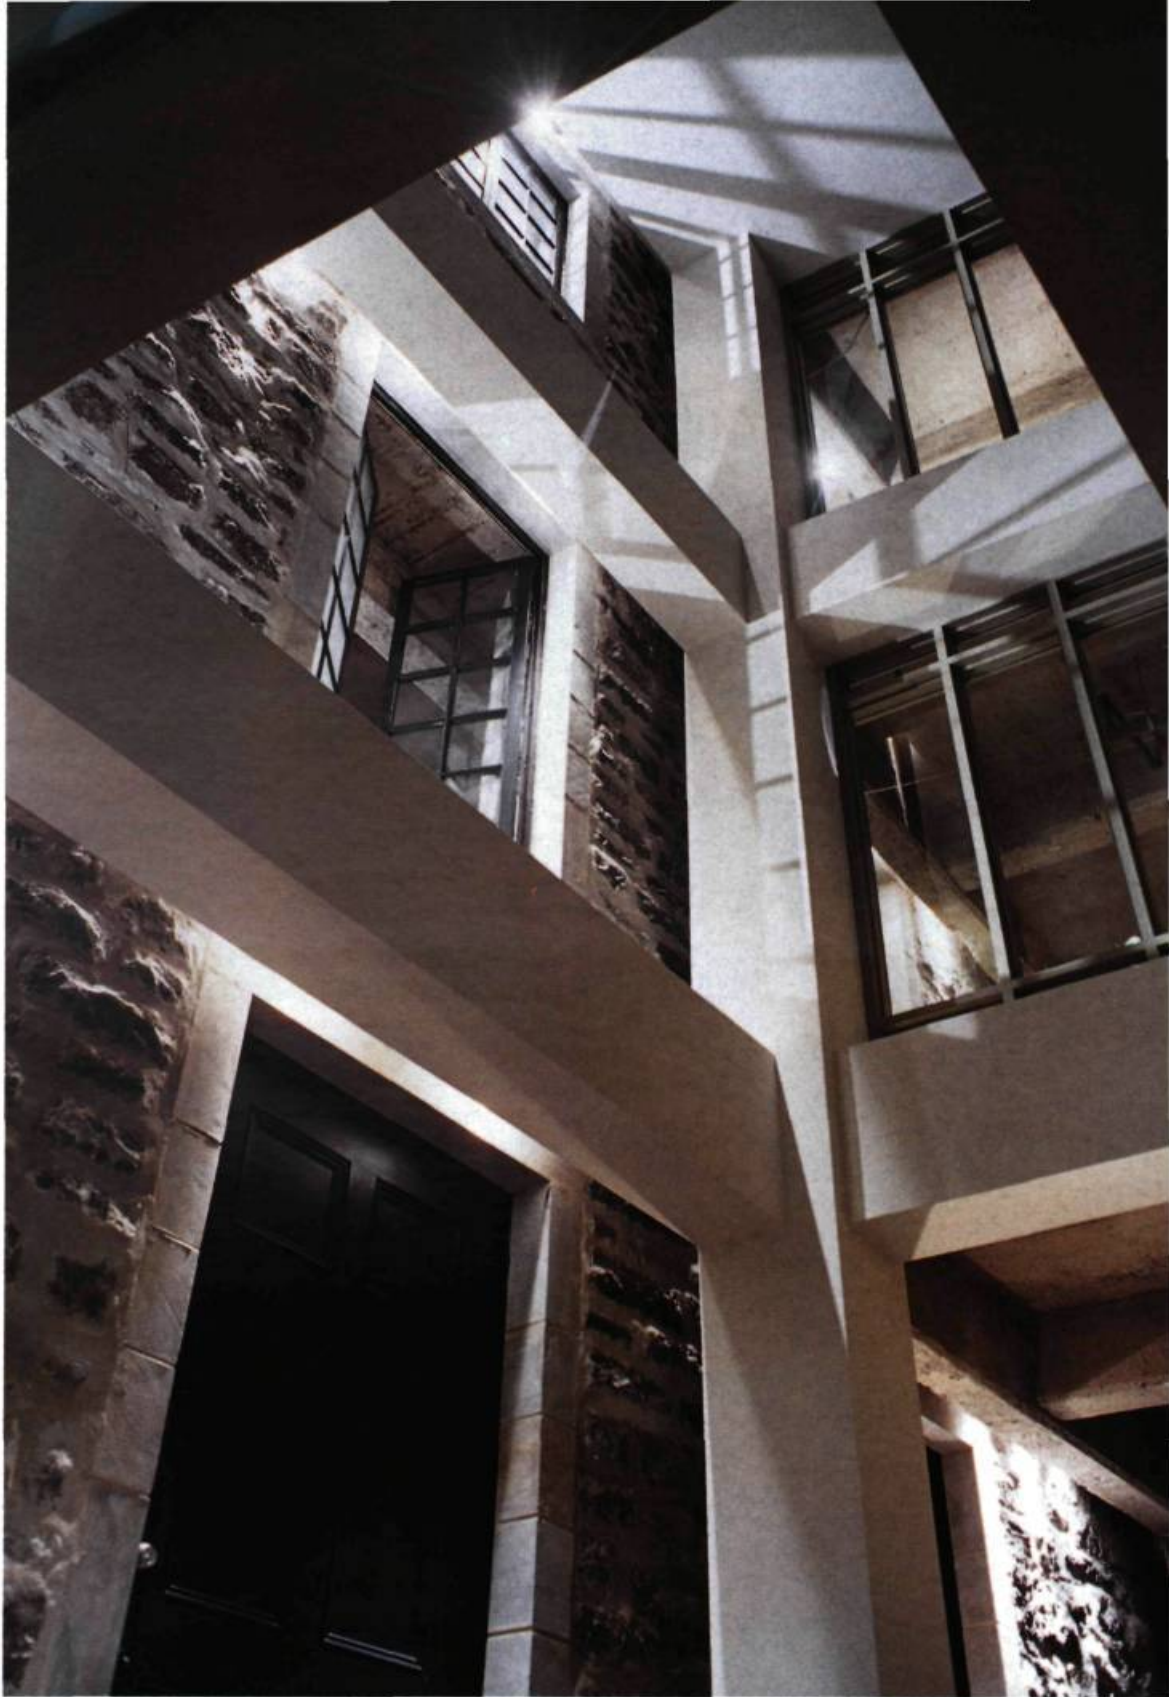
Le nouvel espace intérieur. Une jonction charpente de béton et le mur de pierre reconstruit. Photo: Les Architectes Boutros et Pratte.

Quant à l'intérieur de l'ensemble, outre le superbe aménagement du hall d'entrée agrémenté d'un subtil jeu d'éclairage, son aspect fonctionnel tient essentiellement à la suppression des obstacles permanents et à la réunion des services tels que les ascenseurs, les escaliers et les toilettes le long du mur mitoyen, libérant ainsi les planchers et les trois façades fenestrées pour recevoir les espaces à bureaux. Cette disposition permet donc une grande souplesse quant aux aménagements possibles de l'espace locatif.
