Éléments d'identification des modelés fluvioglaciaires issus des débâcles glaciaires

André Robitaille et Jean-Marie M. Dubois

Volume 49, numéro 3, 1995

ÉLÉMENTS D'IDENTIFICATION DES MODELÉS FLUVIOGLACIAIRES ISSUS DES DÉBÂCLES GLACIAIRES

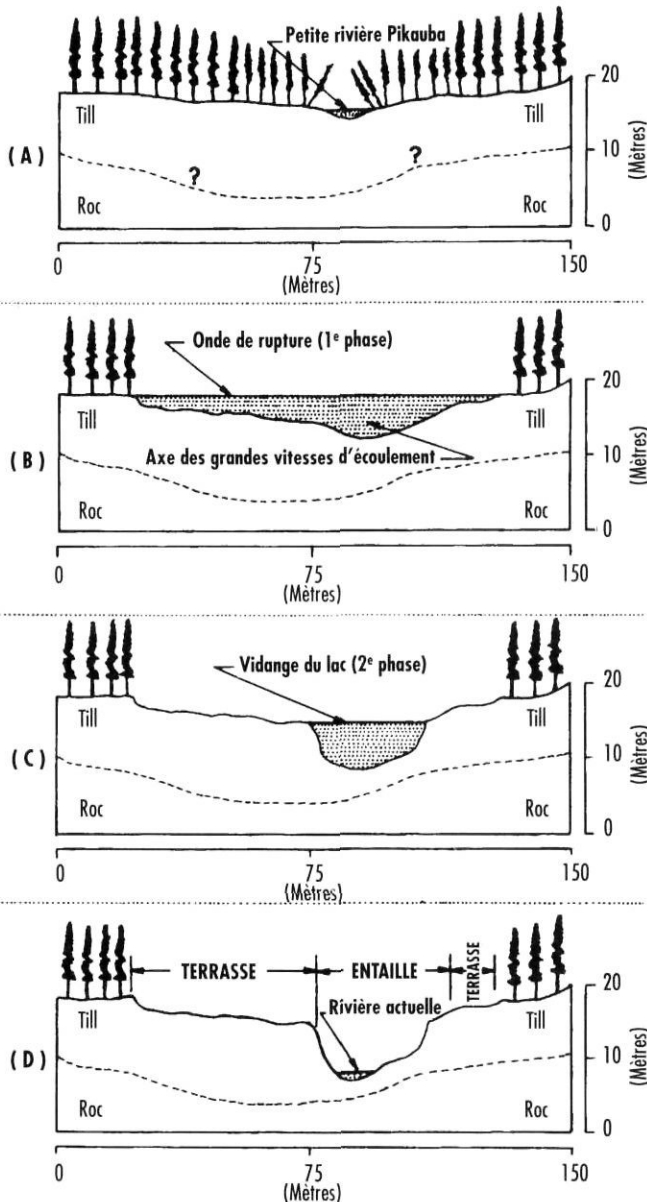
FIGURE 4. Phases d'écoulement de la crue : A. Profil en travers du fond de la vallée de la Petite rivière Pikauba avant la crue ; B. onde de rupture (première phase d'écoulement) ; C. vidange du lac Belœil (deuxième phase d'écoulement) ; D. profil en travers du fond actuel de la vallée.

Flood flow phases: A. Cross-section of the Petite Rivière Pikauba valley floor before flooding; B. Failure wave (first flow phase); C. Depletion of Lac Belœil (second flow phase); D. Cross-section of the present valley floor.

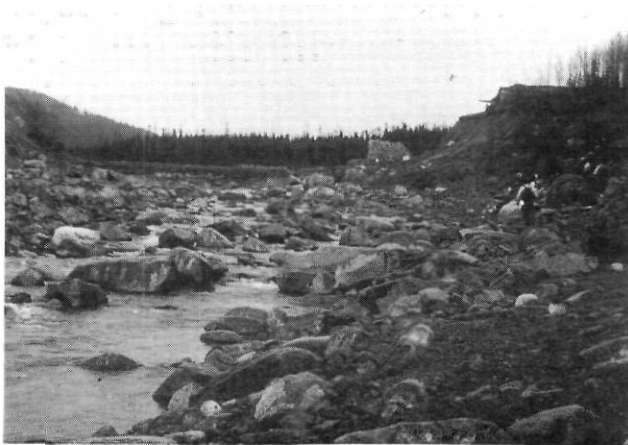
FIGURE 6. Vue de la partie amont du tronçon 2 de la Petite rivière Pikauba. À droite, un talus d'érosion d'environ 10 m entaillé dans le till ; au centre, le fond de l'entaille est parsemée de blocs et de placages de gravier et de sable grossier déposés par la crue.

View of the upstream part of Section 2 of the Petite Rivière Pikauba. On the right, an erosion groove in the till, measuring approximately 10 m in the centre, boulders and veneers of gravel and coarse sand deposited by the flood are scattered across the floor of the groove.

Dans le cas d'un lac de barrage morainique, la rupture du barrage constitué de till ou de dépôts fluvio-glaciaires et la vidange du lac entraînent la formation d'une profonde entaille (exutoire). En l'absence de noyau rocheux, cette entaille atteint le niveau de base de la cuvette lacustre, en se prolongeant sur le lit de cette dernière. Elle présente des talus adoucis par le colluvionnement du matériel meuble et elle est tapissée de blocs, parfois très gros, qui reposent sur le till ou sur la roche en place (fig. 2, 3 et 6).

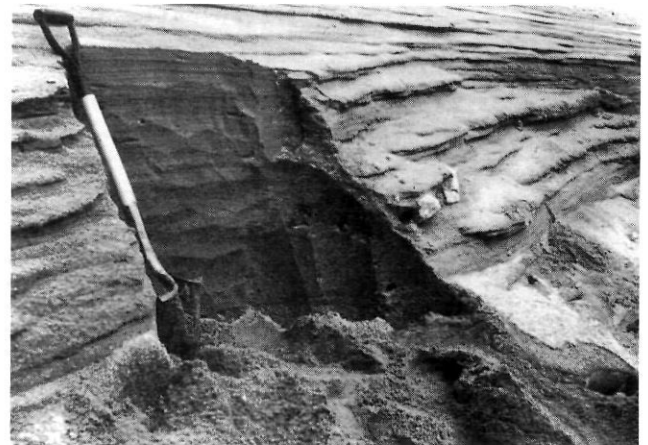
FIGURE 8. Accumulation de sable grossièrement lité d'une épaisseur moyenne de 2 m.

Coarsely layered sand deposit, with an average thickness of 2 m.

Les accumulations en nappe de débâcle glaciaire et les formes qui leur sont associées représentent, avec les entailles d'érosion, une des principales particularités des modèles fluvio-glaciaires issus de débâcles glaciaires. Elles témoignent d'un mode de mise en place rapide dans un environnement fluvial de très grande énergie, qui correspond à l'onde de rupture de la débâcle. Elles se distinguent surtout par la nature et la disposition des sédiments qui les composent. Les sédiments proviennent des surfaces érodées en amont, soit à la fois des moraines, des dépôts fluvio-glaciaires et d'autres formations meubles. En général, ils sont grossiers et contiennent un faible pourcentage de particules d'un diamètre inférieur à 2 mm. Ils sont sans structure sédimentaire apparente et sont mal triés. Par contre, les sédiments peuvent exceptionnellement être sableux et présenter de larges stratifications entrecroisées. Ces accumulations couvrent généralement de grandes surfaces et masquent diverses formations meubles avec des épaisseurs variant de quelques dizaines de centimètres à plusieurs mètres (fig. 8).

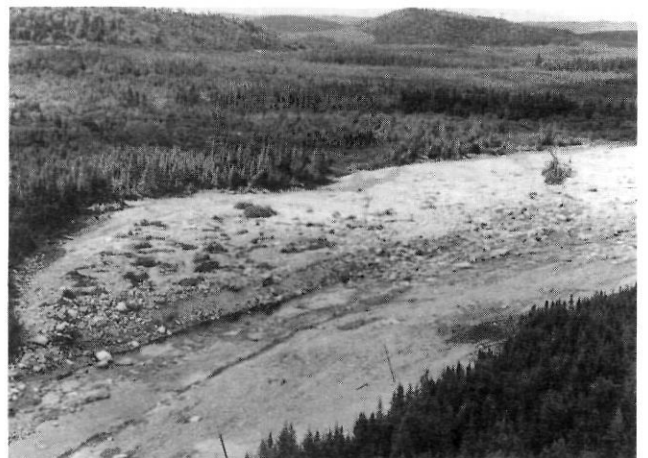
FIGURE 9. Vue aérienne d'une portion du tronçon 4 de la vallée de la Petite rivière Pikauba. À gauche, une terrasse entaillée dans le till ; au centre, un chenal de 3 à 4 m de profondeur.

Aerial view of part of Section 4 of the Petite Rivière Pikauba valley. On the left, a terrace cut in the till; in the centre, a 3-4 m deep channel.

Les terrasses d'érosion se forment sur les rives initialement convexes et abritées des corridors fluviaux (fig. 9 et 10). L'onde de rupture de la débâcle décape d'abord la surface puis, les eaux de la vidange du lac entaillent profondément une portion de cette surface. Elles ont une topographie plane, parsemée de blocs de délavage, et présentent quelques formes particulières comme des chenaux rectilignes ou anastomosés. Les premiers sont généralement courts et peu profonds ; ils sont parfois comblés de sable et de gravier mal triés. Les seconds serpentent au travers de multiples bancs et îlots façonnés dans le till.

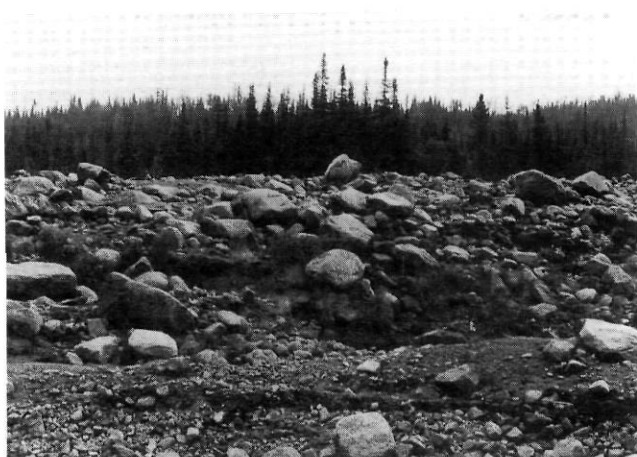
FIGURE 10. Surface d'une terrasse façonnée dans le till lors de la première phase d'écoulement de la crue.

Surface of a terrace formed in the till during the first flood flow phase.

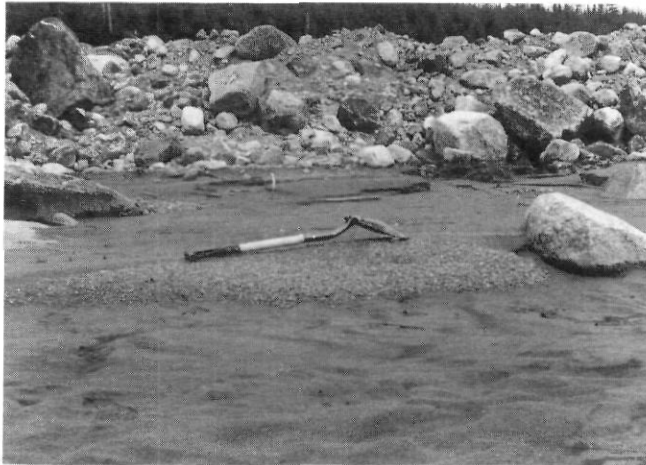
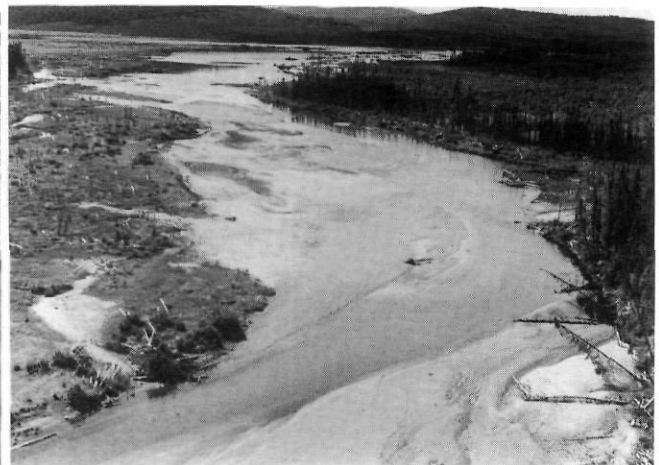
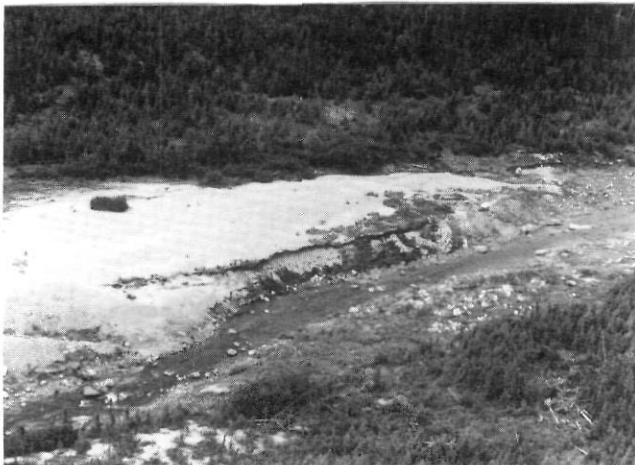
FIGURE 11. Aperçu d'une levée de blocs orientée dans le sens de l'écoulement (de droite à gauche) ; les plus gros blocs pèsent jusqu'à 20 t. Remarquer la petite flèche de gravier derrière le bloc.

View of a block which ridge follows the flow direction (right to left); the largest boulders weigh up to 20 t. Note the small gravel spit behind the boulder.

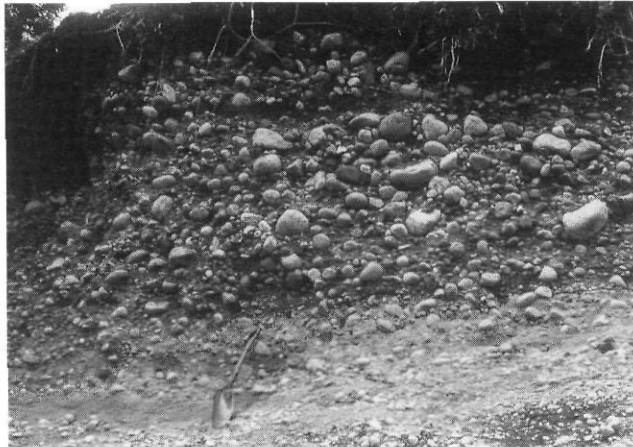
FIGURE 15. Accumulation en nappe de débâcle glaciaire sur des dépôts lacustres dans le cours inférieur de la rivière Matamec.

Outburst deposit on the lacustrine deposits, in the lower Rivière Matamec course.

À ce site, les relevés sur le terrain de Dubois (1979) et de Desmarais (1981) semblent confirmer l'hypothèse de la débâcle glaciaire. Derrière la moraine de Manitou-Matamec, il y a des sédiments glaciolacustres correspondant au lac glaciaire Key. Le barrage morainique est entaillé et montre des traces de délavage jusqu'à 127 m d'altitude. À l'aval immédiat de la moraine, un épandage « de chevauchement » (Dubois, 1979) recouvre les sédiments lacustres, théoriquement plus jeunes (fig. 15). Il s'agit d'une accumulation en nappe de débâcle glaciaire. Elle est constituée de

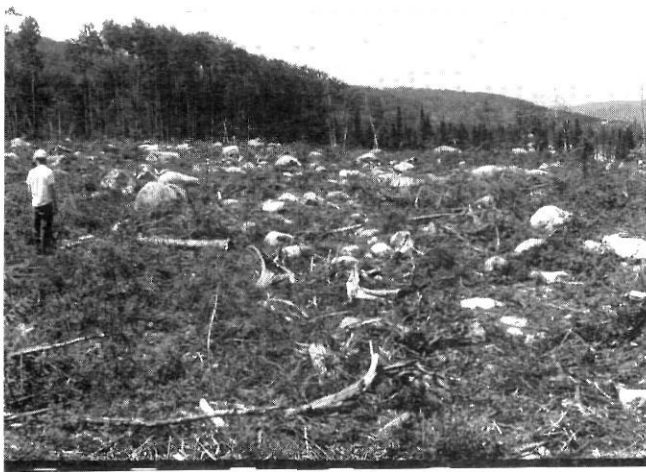
FIGURE 17. Surface d'une terrasse d'accumulation en nappe de débâcle glaciaire dans le cours supérieur de la rivière Portneuf.
Surface of an outburst deposit terrace in the upper Rivière Portneuf course.

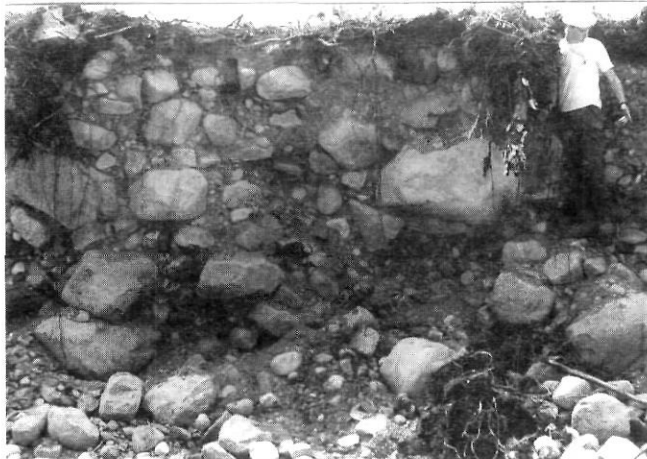
FIGURE 18. Sédiments grossiers mal triés constituant la terrasse de la figure 17.
Coarse, unsorted deposits forming the Figure 17 terrace.

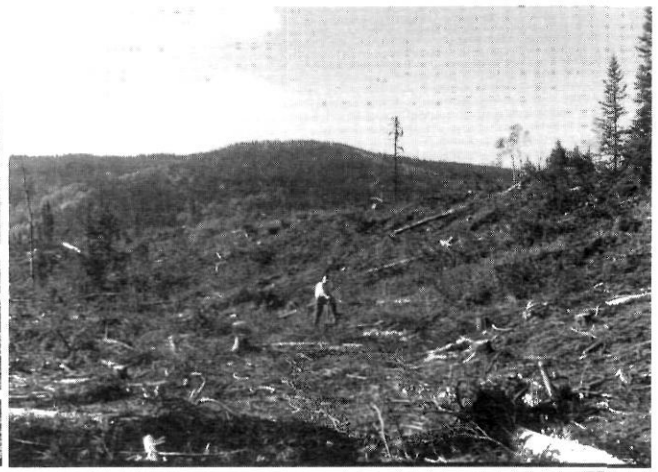
FIGURE 19. Front d'une accumulation en nappe de débâcle glaciaire. Il est perpendiculaire au sens de l'écoulement et légèrement sinueux.
Front of an outburst deposit. It is perpendicular to flow direction and slightly sinuous.
