# Conception et construction des aménagements relatifs aux cerfs de Virginie le long de l'autoroute Robert-Cliche (A-73) au Québec

Pierre-Michel Vallée, Jacques Bélanger et Jacques Fortin

Volume 143, numéro 1, hiver 2019

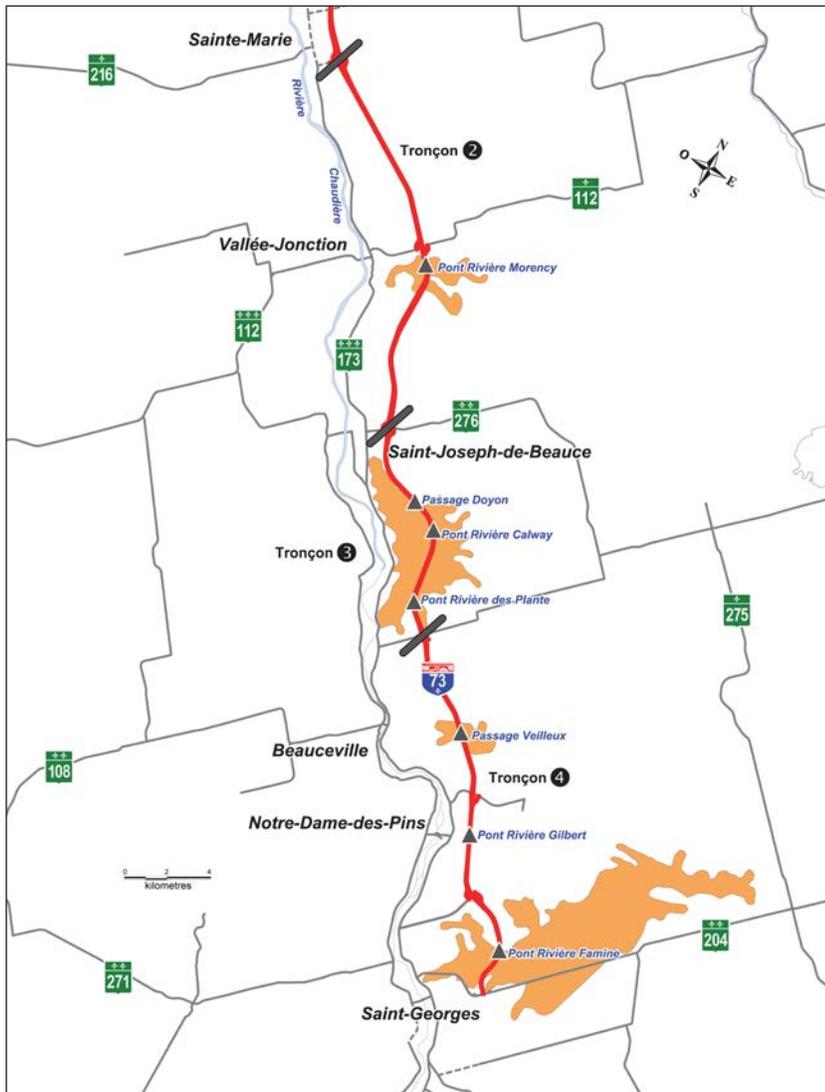
Figure 1. Carte illustrant les tronçons 2, 3 et 4 de l'autoroute 73 construits de 2004 à 2016 (délimités par les lignes obliques) ainsi que l'emplacement des ravages des cerfs de Virginie traversés par la route (zones ombrées), des passages dédiés et des ponts permettant leur passage (triangles).

de la chaussée sur le tronçon 2 et la moitié nord du tronçon 3 (construits de 2010 à 2016), que l'enjeu de la protection de l'habitat du cerf s'est imposé (figure 1).

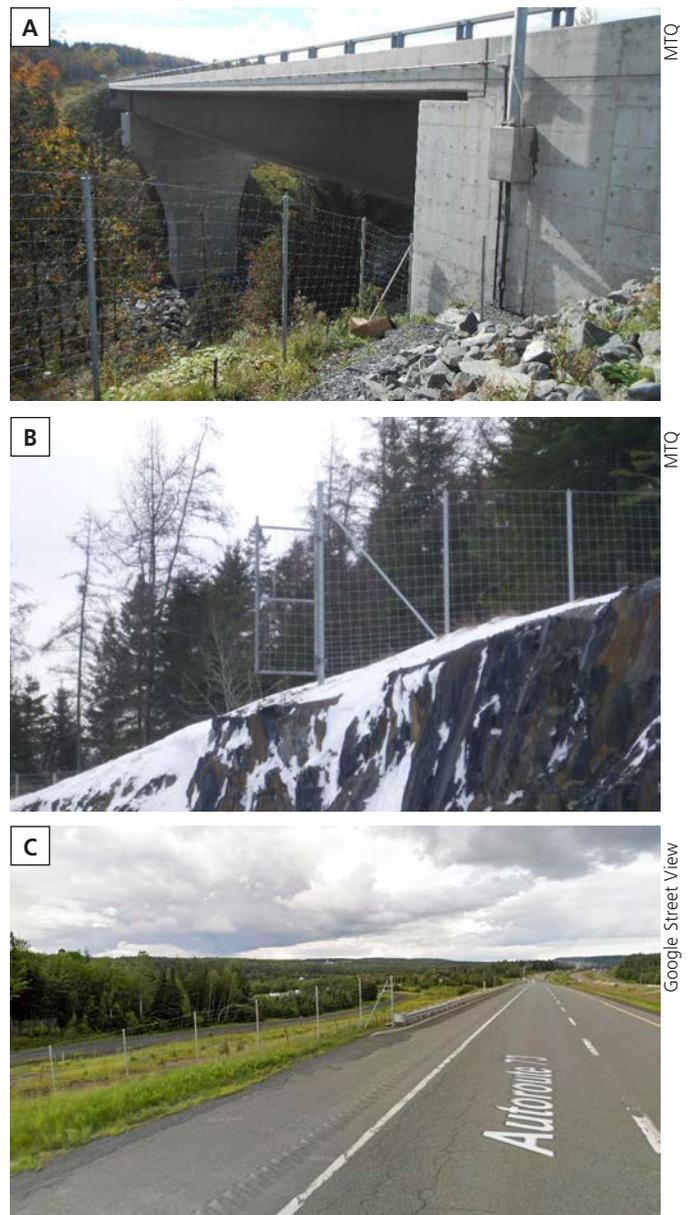
Figure 2. Photos des extrémités de clôture à cervidés : aux culées de structures (A), sur le dessus d'un cap rocheux (B) et derrière une glissière de sécurité (C).

Ainsi, pour l'ensemble des segments autoroutiers fermés aux cerfs de Virginie, l'extrémité proprement dite de la clôture a été aménagée selon l'une des options suivantes : à une culée d'une structure (figure 2A), sur le dessus d'un cap rocheux (figure 2B) ou derrière une glissière de sécurité (figure 2C), laquelle protège les usagers de la route d'un obstacle fixe. En fait, le principe était de rapprocher la fin de clôture de la chaussée de façon à limiter la largeur de l'ouverture qui permettrait l'entrée de la faune sur la route (Tecsult Environnement inc., 2003). En outre, une réticence à enjamber une glissière de sécurité avait été observée chez les cerfs (Y. Leblanc, AECOM [anciennement Tecscult Environnement inc.], comm. pers.).

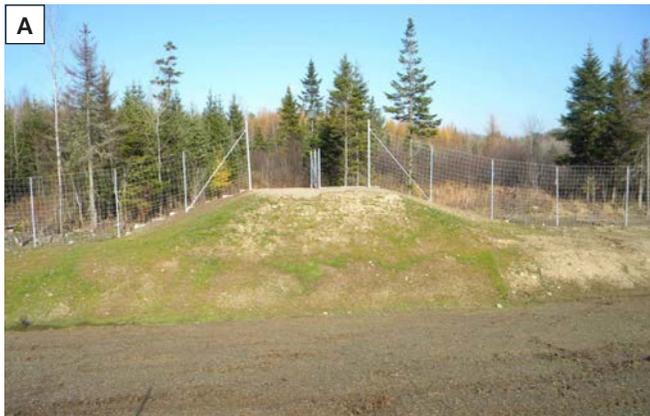
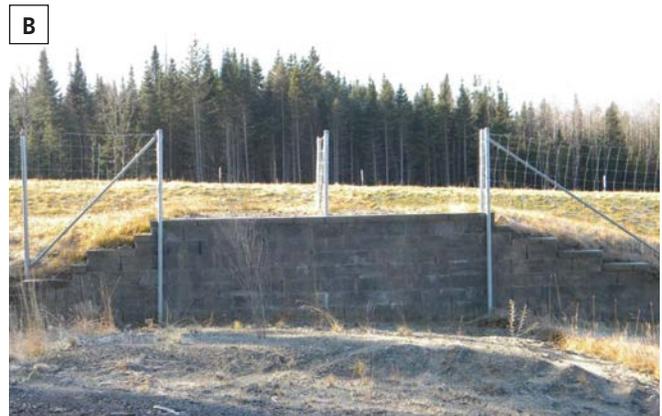
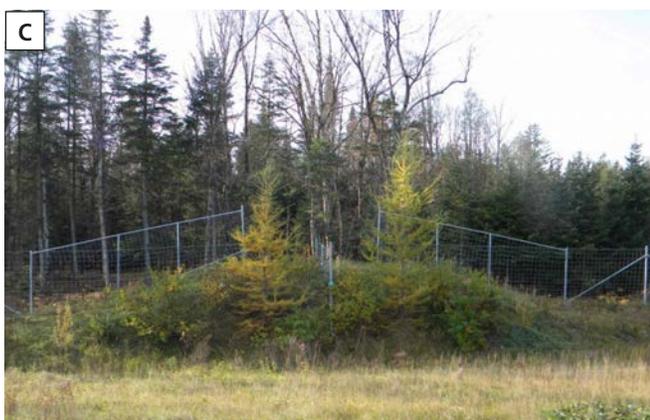
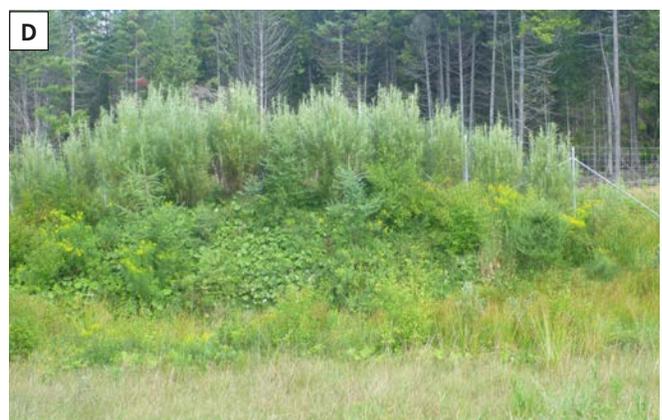
Figure 3. Photos de rampes de fuite : les deux photos du haut montrent une vue à partir de la chaussée (A) et à partir de l'extérieur de l'emprise (B). Les photos C et D illustrent le résultat des efforts mis en plantation.

La mise en place d'une clôture à cervidés ne peut se faire sans l'aménagement de sorties à sens unique, dans ce cas-ci des rampes de fuite ou sautoirs. Elles sont formées d'un plateau surélevé, accessible par une pente douce (rampe) du côté de la route, vis-à-vis duquel la clôture est interrompue pour faciliter le saut de l'animal vers le milieu naturel (figure 3A). Du côté opposé, le sautoir est constitué d'un muret vertical dont la hauteur empêche le cerf de voir au-delà et le décourage de sauter en direction de la route (figure 3B).

Par conséquent, le concept du sautoir a été modifié comme suit : hauteur du muret diminuée à 1,5 m, nettoyage des buttes et des racines au pied du muret et aménagement d'une trappe de sable pour atténuer l'impact du saut, hauteur de la clôture médiane rehaussée à 1,2 m et fin de la clôture d'exclusion sur le dessus du muret (plutôt qu'à son pied). Malheureusement, cette dernière modification a entraîné des intrusions dans l'emprise routière, car des cerfs de Virginie ont utilisé l'escalier formé par l'extrémité du muret pour grimper le long de la clôture d'exclusion et accéder au plateau du sautoir.

Finalement, afin de maximiser le succès de franchissement des rampes de fuite, un effort important a été apporté à leur végétalisation. Le but était d'y créer des refuges de végétation permettant aux cerfs de s'y abriter et, ainsi, de mieux percevoir l'ouverture vers la forêt (figure 3 C et D). Sur la base de l'expérience acquise au fil des projets, des essences arbustives à croissance rapide ont été choisies, dont le physocarpe à feuilles d'obier (*Physocarpus opulifolius*) et le chèvrefeuille de Tartarie 'Liberté' (*Lonicera tatarica* 'Freedom') ainsi que des conifères (mélèze laricin [*Larix laricina*], épinette blanche [*Picea glauca*]).

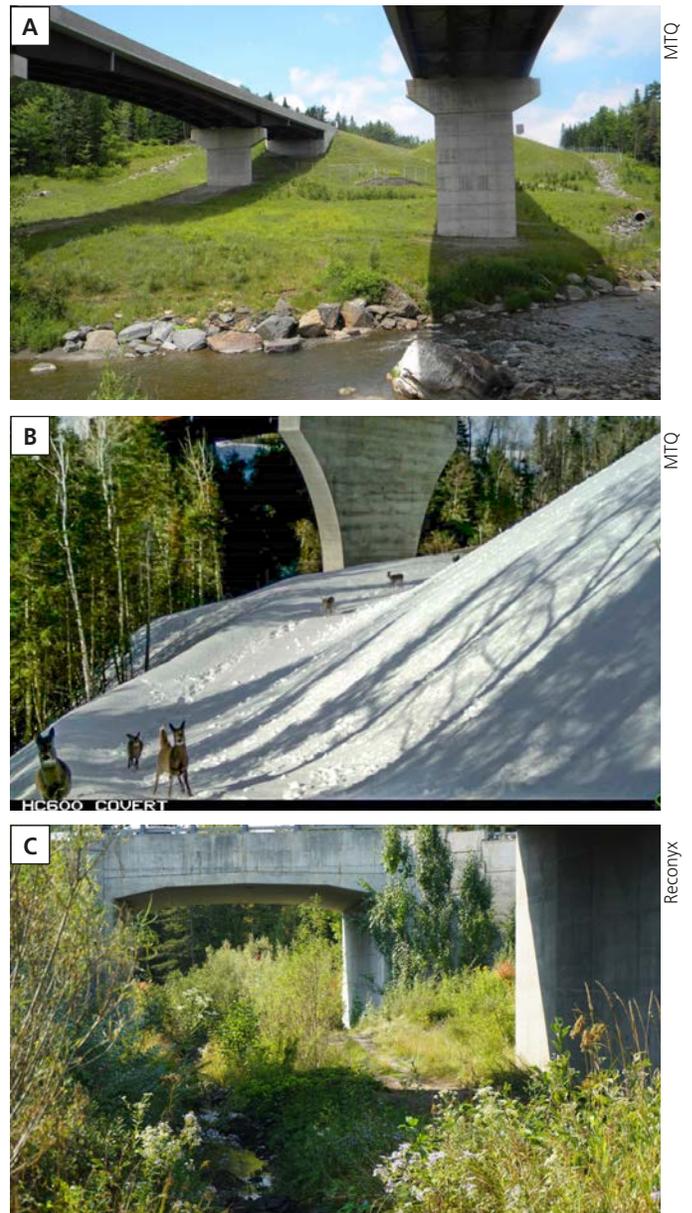
Figure 4. Photos du pont de la rivière des Plante (A), du pont de la rivière Famine (B) et du passage du ruisseau Doyon (C).

(Tecsult Environnement inc., 2003). Cela s'est largement confirmé lors des inventaires de pistes et de sentiers d'hiver réalisés avant la construction du tronçon 3 (Tecsult Environnement inc., 2002). Ainsi, les ponts des rivières Calway et des Plante (figure 4A) sont des ouvrages de très longue portée (120 et 177 m, respectivement) qui permettent, moyennant des aménagements appropriés, le passage des cervidés (Lavoie et coll., 2010). Il est à noter que la portée de ces ponts résulte principalement d'une faible capacité portante des sols. Sous le pont de la rivière Famine (figure 4B) dans le tronçon 4, un replat a été aménagé à mi-pente d'un haut talus. À chacun des passages, des sections de fossés protégés par un empierrement de gros calibre ont été remplacées par des tuyaux recouverts de terre pour faciliter les déplacements des ongulés.

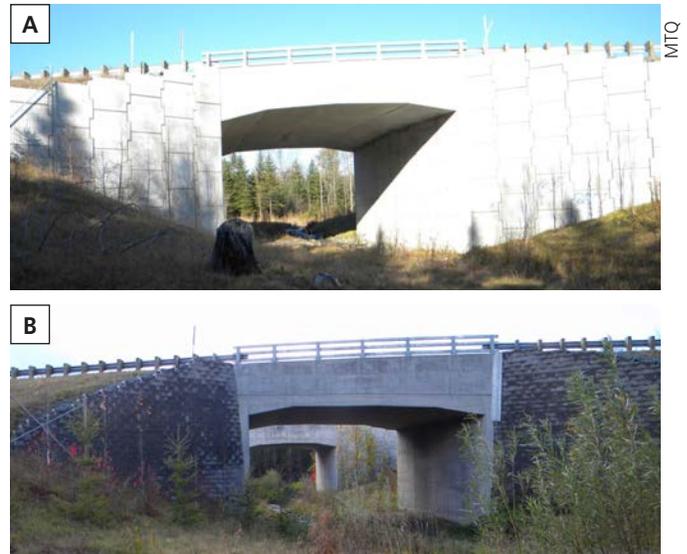
Figure 5. Photo illustrant l'éblouissement causé par le revêtement poli des murs d'ailes du premier portique du passage du ruisseau Doyon (A) et photo du revêtement en pierres fragmentées des murs d'aile du second portique du passage du ruisseau Doyon (B).

Des observations réalisées au passage du ruisseau Doyon par l'un des auteurs ont fait supposer que le reflet du soleil sur le béton poli des murs latéraux (qui servent à soutenir le remblai) entraînait des refus de passages (figure 5A). Pour éviter cela, il a été convenu d'utiliser des blocs à face éclatée sur les structures subséquentes (figure 5B). Cette solution, combinée à l'aménagement d'une végétation qui, après quelques années de croissance, constitue un écran devant les murs en béton poli, a permis de ne plus observer de refus aux mêmes conditions de luminosité.
