## La mэрule pleureuse, *Serpula lacrymans* : revue de la situation historique et des interventions possibles

### Dry rot fungus, *Serpula lacrymans*: A review of the historical situation and possible interventions

Pierre DesRochers, Vicky Huppé, Jean-Marc Leclerc et Pierre Chevalier

PHYTOPROTECTION 97 : 44-53

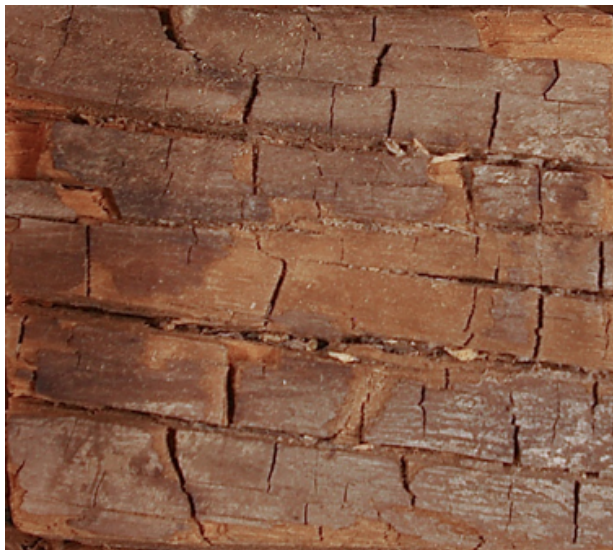
Figure 1. Carie brune cubique causée par *S. lacrymans*. Le bois est brun et craquelé. Spécimen QFB-2758.

produites lorsque que la chaleur devient trop élevée ou que l'humidité diminue à un niveau inadéquat pour la croissance de la mэрule (Maurice *et al.* 2011a; Schmidt 2007; Watkinson et Eastwood 2012). Ces spores constituent une forme de conservation de *S. lacrymans* jusqu'au retour de conditions favorables dans les bois infectés ou dans les fondations de maçonnerie. Le bois contaminé devient brun, sec et craquelé (Pomerleau 1980; Fig. 1) et perd sa solidité (Pinto 2008; Schmidt 2006).

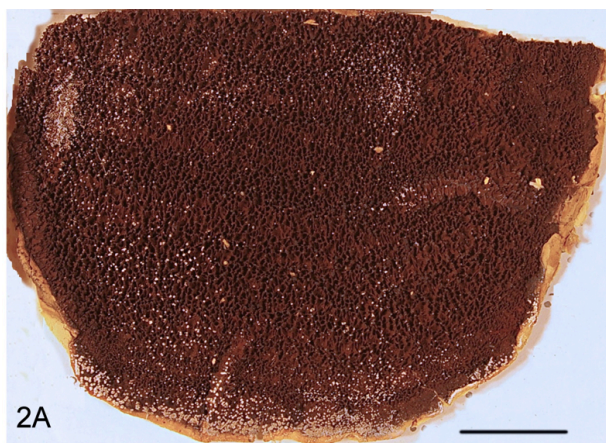
**Figure 2. Fructifications de *Serpula lacrymans*.** a) Vue en plan de l'hyménium merulioïde et labyrinthique du spécimen QFB-10239 mesurant 110 mm x 79 mm, à marge blanchâtre. Échelle : 20 mm. b) Vue en coupe longitudinale du spécimen QFB-16652 mesurant 4-18 mm d'épaisseur sur 58 mm de longueur, de forme effusée-réfléchie (en tablette). Échelle : 10 mm.

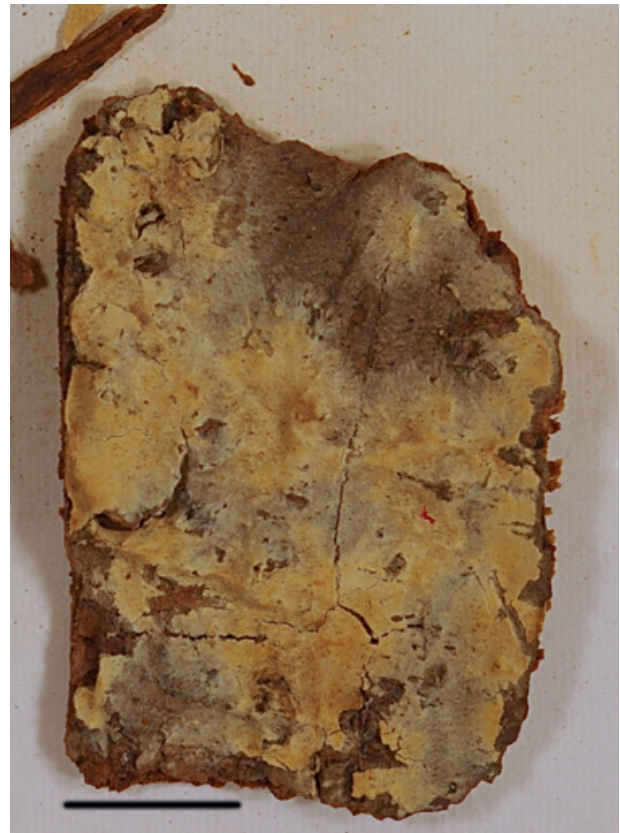
Figure 3. Fructification mince, résupinée et adnée de *C. puteana* sur sapin baumier. Spécimen FFB-95 de l'Herbier de pathologie du Centre de foresterie de l'Atlantique, à Fredericton. Échelle : 20 mm.
