Bertrand Frigon

Numéro 40, été 1988

# GALERIES ET BALCONS

*Des prolongements extérieurs qui rehaussent la qualité d'un bâtiment.*

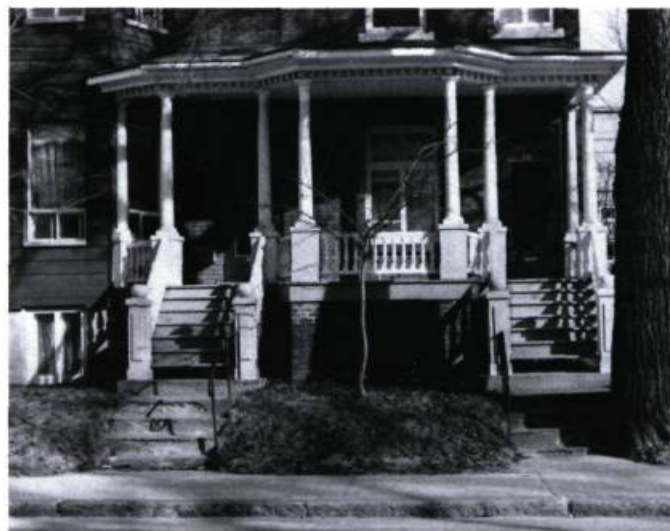
*Quand la galerie sert à personnaliser un bâtiment. (photo: B. Ostiguy)*

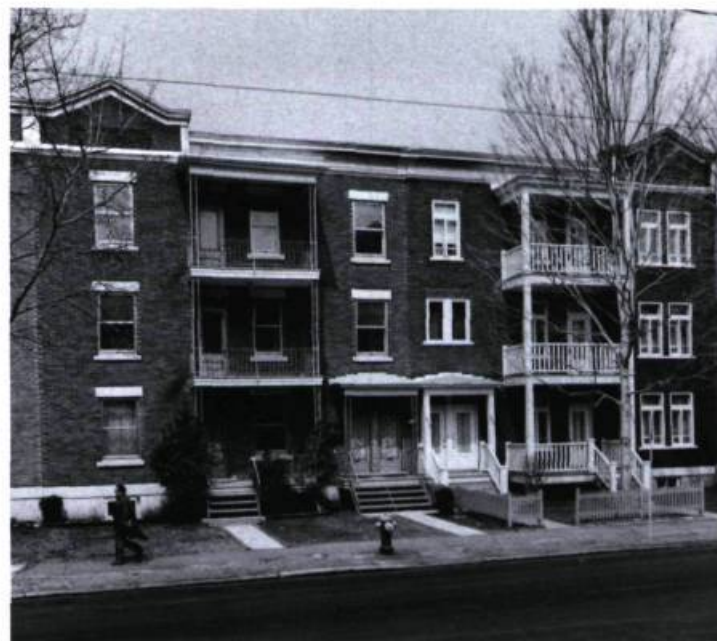
*À une époque encore récente, on invoquait la corvée de l'entretien pour justifier le remplacement des belles galeries de bois. (photo: B. Ostiguy)*
