DÉFI MONUMENTAL

En 2013, la statue de Madeleine de Verchères si chère au cœur des Verchèrois et Verchèroises a eu 100 ans. L'occasion était belle pour lui offrir une cure de jeunesse ! Retour sur cette opération d'envergure que Parcs Canada a menée avec la collaboration de la Municipalité de Verchères et des professionnels de Heritage Grade.

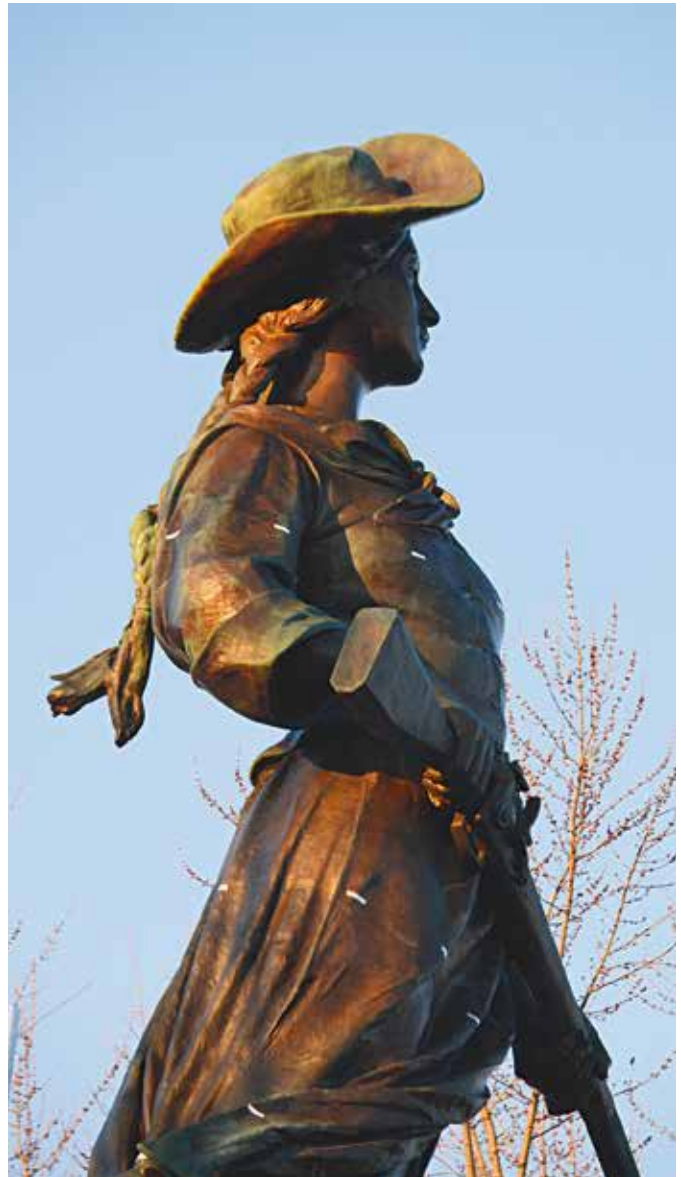
Le jour de son départ vers la fonderie pour être restaurée, la statue de Madeleine de Verchères portait toujours les marques ayant servi à son examen préliminaire par imagerie 3D.

plus poussé des problèmes à corriger sur le socle et la statue. Les méthodes de pointe utilisées pour ce faire font penser à celles de la médecine moderne: une arthroscopie a servi à évaluer la condition interne des jambes de la statue, une résonance magnétique a montré l'état de ses ancrages et une imagerie 3D a

permis de déterminer la meilleure façon d'intervenir. Les données préliminaires recueillies ont révélé des déficiences dans la structure de bronze, ce qui a amené Parcs Canada à conclure à la nécessité de « déposer » la statue, c'est-à-dire de la retirer de son socle, à plus de 9 m dans les airs, afin de procéder à des réparations en atelier. Décider d'aller de l'avant avec cette option n'a pas été facile, car une telle intervention est délicate. Parcs Canada a confié l'opération à la firme Heritage Grade, reconnue pour son savoir-faire avec les statues de bronze, au terme d'un appel d'offres.

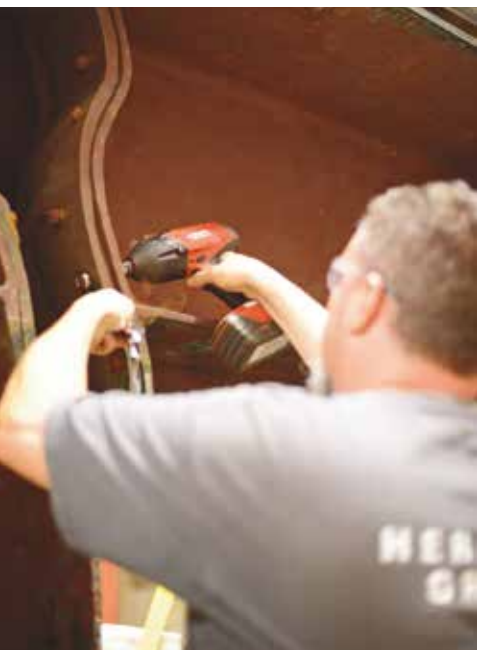
Ce restaurateur remplace les boulons de fer par d'autres en acier inoxydable.

retiré des résidus de fonderie et aménagé des voies de drainage pour éliminer les zones de rétention d'eau. Elle a remplacé par des pièces en acier inoxydable les boulons en fer ainsi que les barres de tension corrodées qui reliaient le corps principal de la statue à sa base en bronze.
