Revenir à la base

Varin, F. (2015). Revenir à la base. *Continuité*, (144), 14–17.

REVENIR À LA BASE

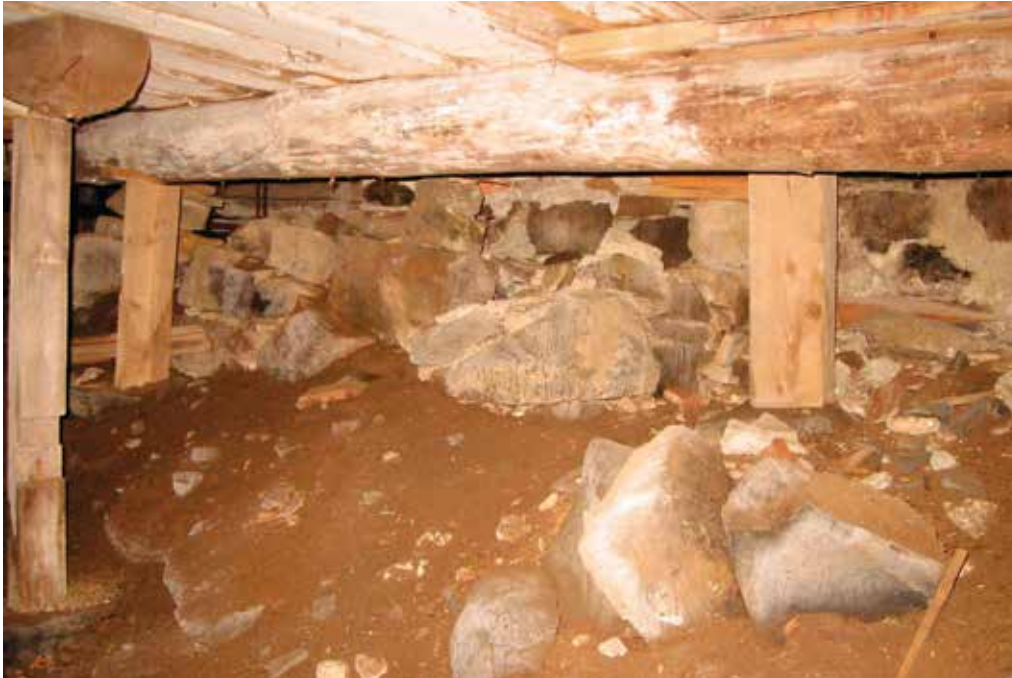
Quand le roc était près de la surface, on se contentait souvent de construire un vide sanitaire.

étage (des ressauts supportaient les extrémités des poutres). Au cours du XIX^e siècle, la partie apparente des fondations de certains bâtiments était parfois recouverte de pierres de taille. La hauteur des fondations variait selon l'emplacement de la construction, l'objectif étant de les asseoir le plus possible sur le roc solide. Ainsi, le bâtiment serait à l'abri des mouvements du sol causés par les cycles de gel-dégel. On prenait donc toujours soin d'excaver jusqu'au roc. S'il se trouvait près de la surface, on se limitait souvent à construire un vide sanitaire de faible hauteur ventilé par des soupiraux,
