Des matériaux pour tromper l'oeil

François Varin

Number 101, Summer 2004

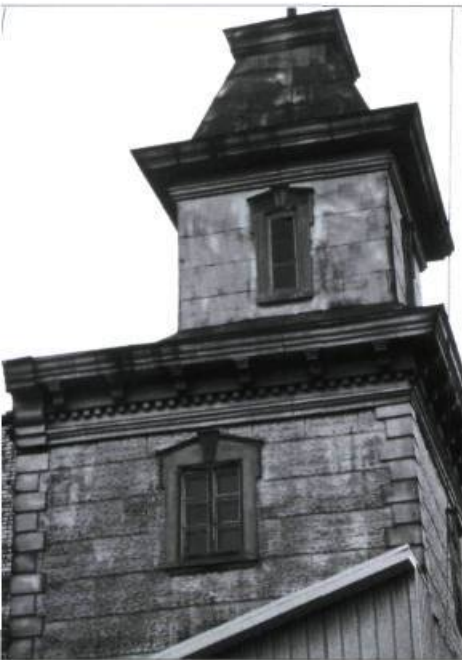
La maison Louis-Bertrand à L'Isle-Verte offre un bel exemple de parement en bois imitant la pierre de taille.

La région de Kamouraska possède un type de revêtement que l'on ne trouve pratiquement nulle part ailleurs : d'épaisses planches de bois taillées qui imitent les pierres de taille et reproduisent à s'y méprendre leur maçonnerie élégante. Ce revêtement datant du milieu et de la fin du XIX^e siècle possède un cachet étonnant. Il requiert les

mêmes techniques de restauration et de réparation que le revêtement de clin de bois. On peut ainsi remplacer une partie avariée par un élément de dimensions et de taille semblables, en observant minutieusement la manière dont les morceaux s'emboîtent afin d'assurer la solidité de la fixation et l'étanchéité du mur. Fabriquée dès le XVIII^e siècle mais popularisée au XIX^e siècle,

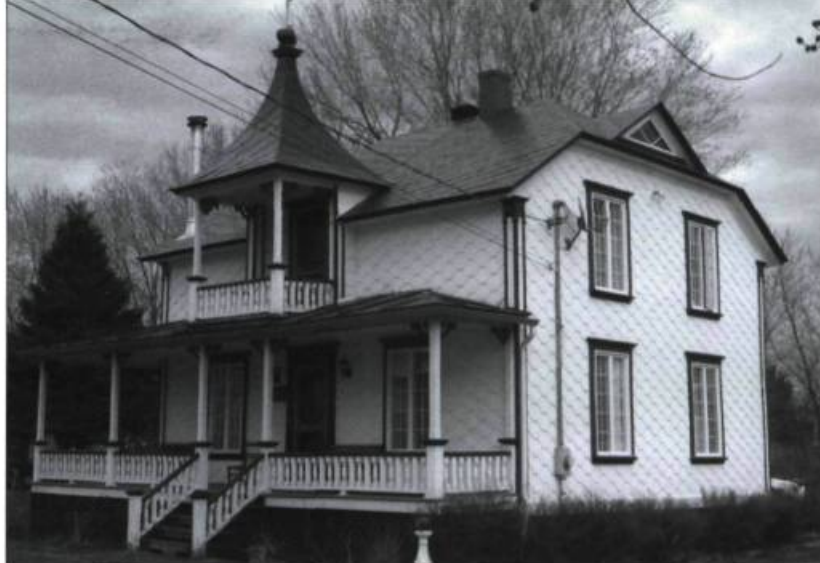
Résistante, la tôle embossée nécessite l'entretien habituel de la tôle : ponçage, apprêt antirouille et peinture à métal.

Très résistantes, ces feuilles nécessitent le plus souvent l'entretien habituel de la tôle : ponçage pour enlever la rouille, apprêt antirouille et peinture à métal. Aujourd'hui, le marché américain propose de nombreux modèles de tôle
