## La rose de Notre-Dame de Noyon et sa place dans la technique et le décor du troisième chantier de la cathédrale

Chantal Hardy

Volume 13, numéro 1, 1986

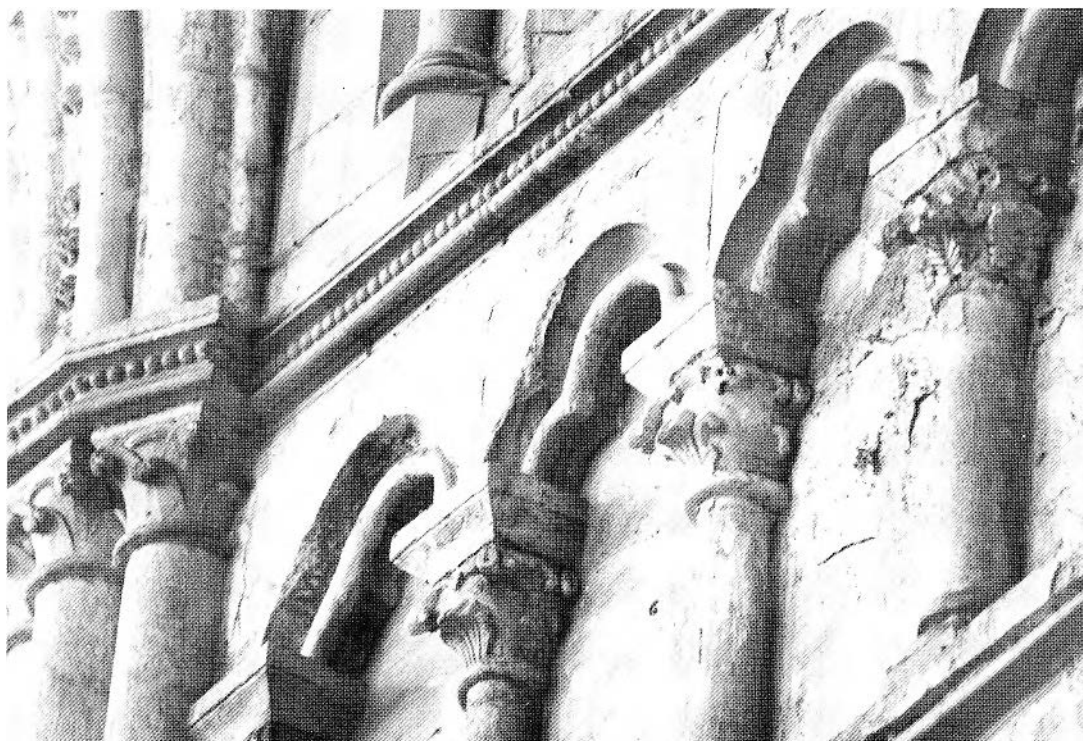
FIGURE 9. Cathédrale de Noyon, frise d'arcades trilobées du chœur (Photo: Auteur).

La rose du trésor a reçu un décor très élaboré et sa configuration est entièrement redessinée par une mouluration soignée. Une ornementation végétale complète le décor de cette solide roue d'arcades bilobées (Fig. 2). La rose est mise en valeur par une modénature basée sur l'emploi de cordons toriques bien dégagés par des cavets. Les profils sont posés de manière à accroître la plasticité de la fenêtre : les doubles cordons toriques des cadres intérieur et extérieur sont dégagés sur un angle oblique et forment l'ébrasement de la baie. Un tore central entre deux plus petits module la surface de l'œil, faisant apparaître le moyeu de la roue. Cette mouluration est fortement mise en relief par l'amincissement des redents de l'œil. Ce profil s'apparente à celui des bagues qui scandent la montée des piles accolées aux murs intérieurs du chœur et du transept<sup>35</sup>. Le pourtour festonné de la rose est également souligné d'une double mouluration torique qui profile l'arête des dalles périphériques à la fois en surface, où l'écoinçon évidé de chaque redent présente en réserve une fleur, et à l'intrados, où le cordon torique délimite un décor sculpté sur l'épaisseur des lobes. Cette grande plasticité contraste fortement avec le décor du transept mais se rapproche du traitement des parties hautes du chœur où l'on retrouve un même type de mouluration et les mêmes techniques d'exécution du décor : la réserve de motifs sur fond évidé, au bandeau supérieur et aux doubleaux du chœur, et un décor disposé sur l'épaisseur des dalles comme aux arcades trilobées du chevet (Fig. 9).

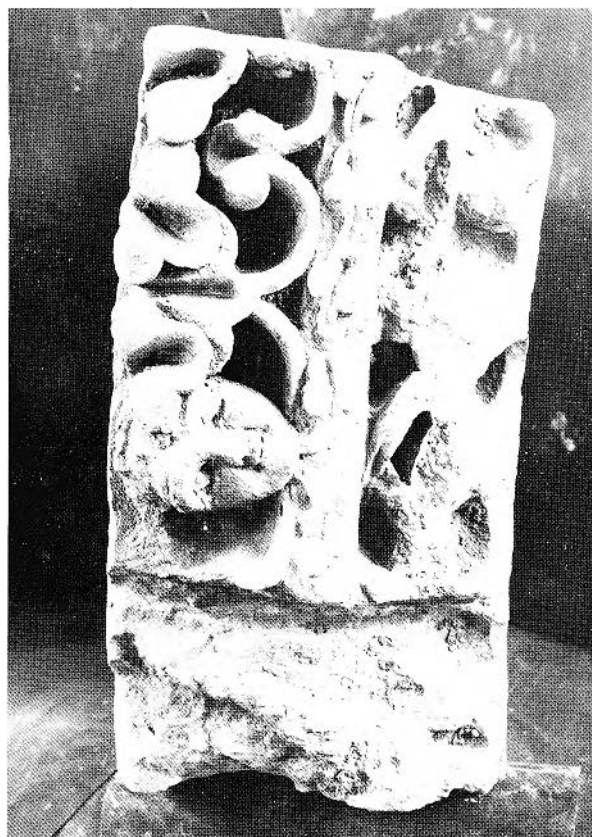
FIGURE 13. Cathédrale de Novon, fragment d'un claveau de l'archivolte de la rose, dépôt lapidaire (Photo: Arch. Mon. Hist.).

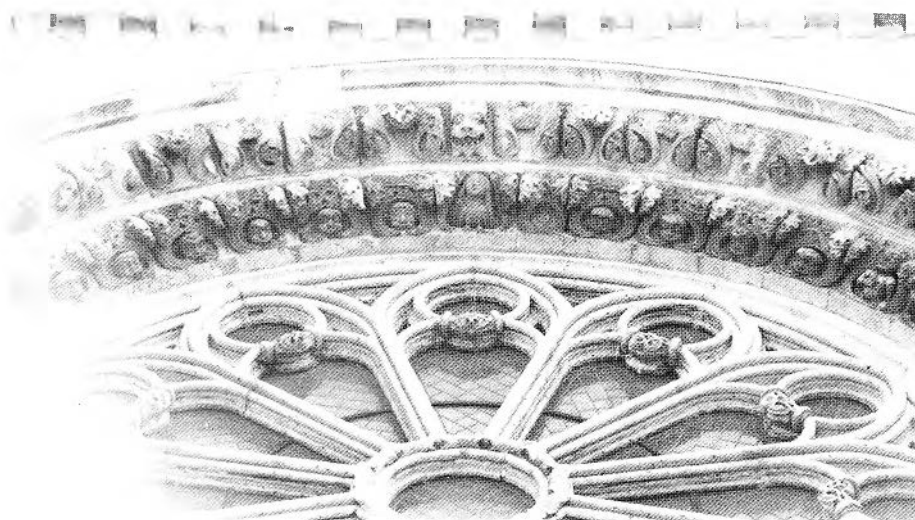
FIGURE 15. Abbatale de Saint-Denis, détail de l'archivolte de la rose ouest, vers 1140 (Photo: Auteur).
