# Une maison au musée

Arthur Villeneuve avait utilisé ses murs comme canevas. Voici comment les restaurateurs ont préservé sa résidence peinte, à admirer tout entière au musée La Pulperie de Chicoutimi.

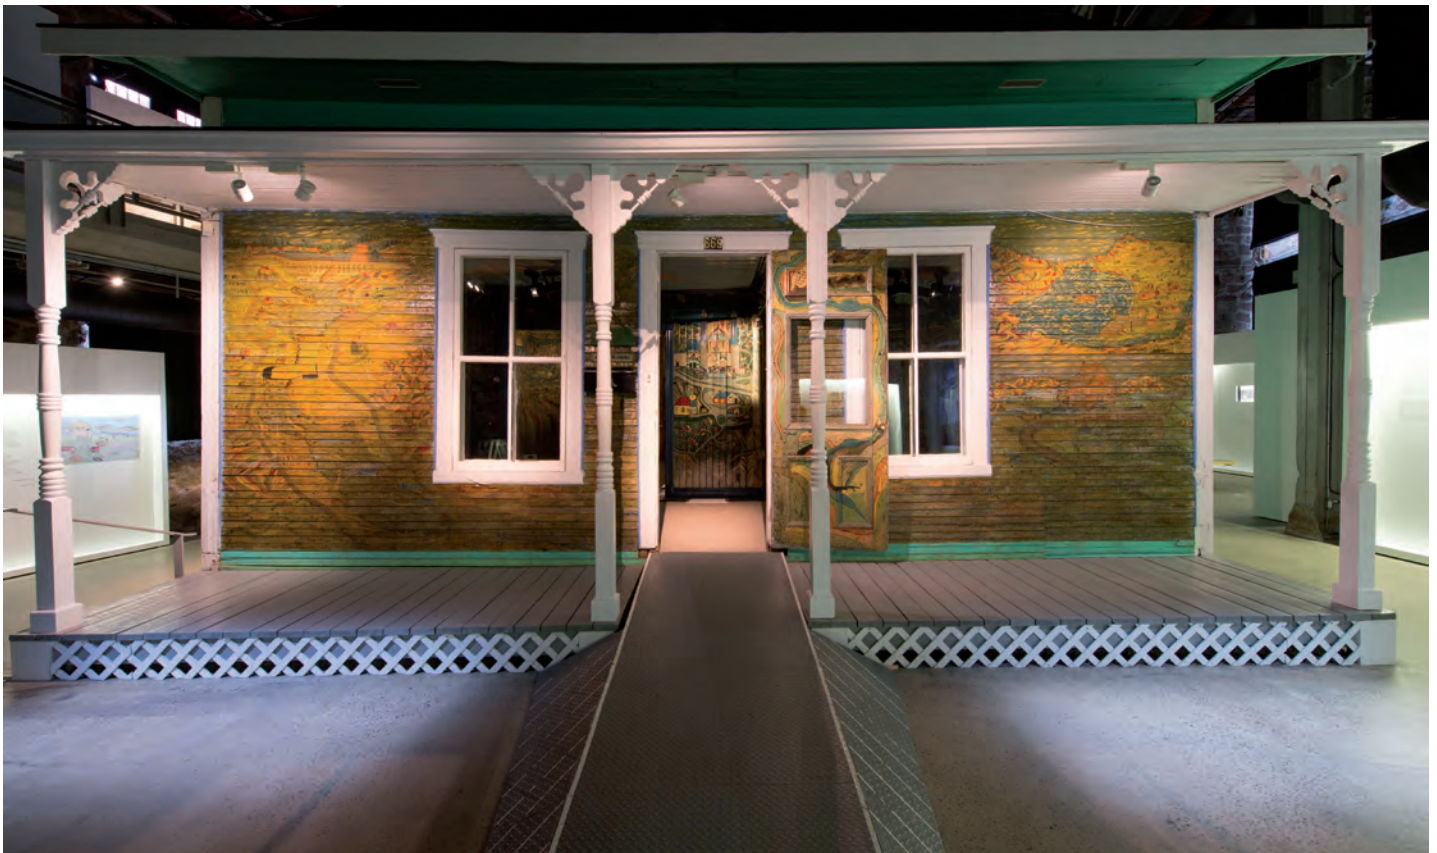
Le vernis appliqué par Arthur Villeneuve a jauni avec le temps, et comme il possède une solubilité semblable à celle de la peinture sous-jacente, il n'a pas été possible de le retirer de façon sécuritaire au moyen de solvants.

De plus, le peintre a recouvert ses murales d'un vernis de type polyuréthane provenant d'une quincaillerie locale. Cet enduit a été appliqué à plusieurs reprises au cours des années sur les œuvres extérieures afin de les protéger des intempéries. Il a malheureusement jauni avec le temps, ce qui gêne aujourd'hui l'appréciation des couleurs originales : par exemple,

le vert olive qui domine les compositions est en réalité un bleu royal vif. Ce vernis adhérent à la peinture sous-jacente, son retrait sécuritaire ne semble pas possible pour l'instant.

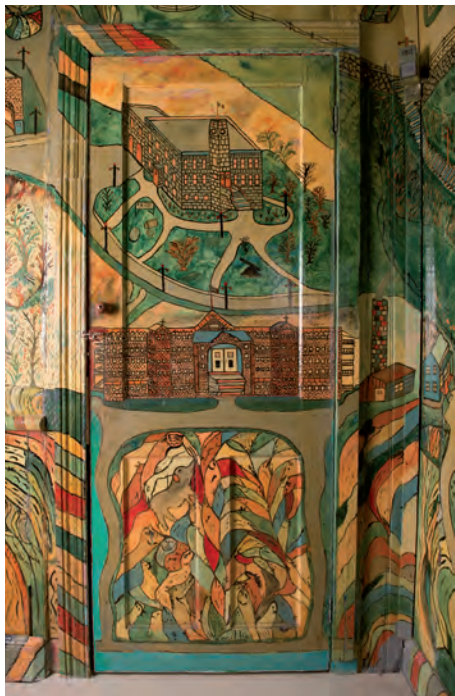
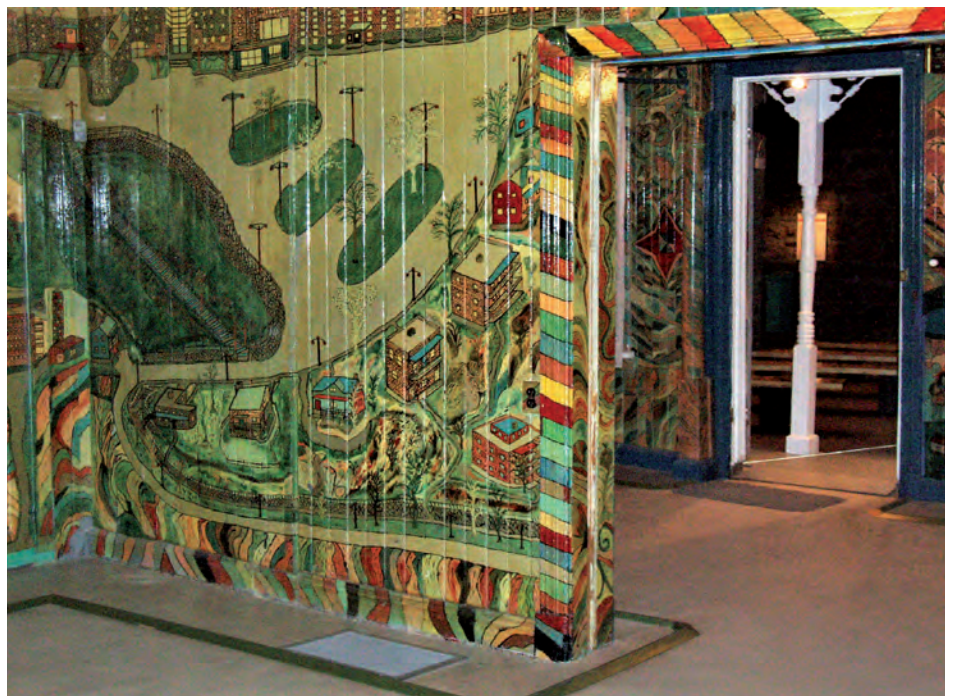
Les œuvres à l'intérieur de la maison ont assez bien vieilli ; elles ont néanmoins été ponctuellement consolidées et retouchées par les spécialistes du CCQ, qui ont restauré les peintures, moulures et portes du rez-de-chaussée.

À l'intérieur de la maison, Arthur Villeneuve a peint sur des murs en lattes de bois déjà recouverts de couleur et patinés par le temps. Protégées des intempéries, ces murales ont assez bien vieilli, présentant seulement des fissurations et des pertes entre certaines lattes.

Après le déménagement de la demeure à La Pulperie de Chicoutimi, les professionnels du CCQ restaurent sur place les peintures, les moulures et les portes du rez-de-chaussée. Les murales de l'intérieur, comme celles de l'extérieur, sont ponctuellement consolidées et retouchées. Toutes ces interventions sont documentées par des calques accompagnés de photographies détaillées des murs peints.
