## Mélissa Mars et Nathalye Laliberté

Numéro 168, printemps 2021

## Histoire d'une renaissance

Immeuble emblématique de Montréal depuis plus d'un siècle, l'ancien magasin-entrepôt Rodier avait besoin d'interventions majeures. Grâce à l'engagement de son nouveau propriétaire et aux efforts de plusieurs acteurs, sa pérennité est désormais assurée.

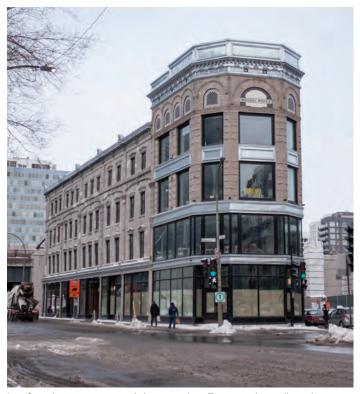
# L'un des traits distinctifs du Rodier réside dans son extrémité arrondie parée de larges vitrines.

L'un des traits distinctifs du Rodier réside dans son extrémité arrondie parée de larges vitrines, du rez-de-chaussée au troisième étage. Les espaces intérieurs, quant à eux, ont été teintés par leurs usages successifs. Des colonnes en fonte y reprennent le rôle structurel de celles situées à l'extérieur, permettant un dégagement maximal et un raffinement du décor dans les espaces réservés à la clientèle. Les composantes particulières du Rodier ont exigé beaucoup d'inventivité de la part des experts impliqués dans la remise en valeur du lieu.

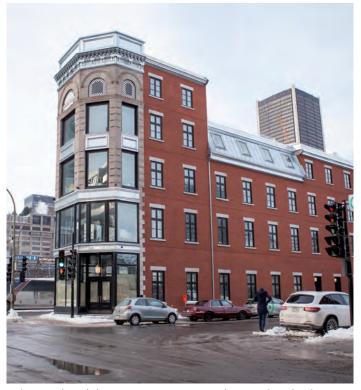
Les façades en pierre ont été restaurées. En revanche, celle en brique, trop endommagée, a été reconstruite avec un matériau similaire à celui d'origine.

À la lumière des informations recueillies, les emblématiques vitrines sont réhabilitées avec des fenêtres à isolation thermique, afin d'assurer la performance énergétique de l'édifice, et leurs cadres sont restaurés ou reproduits à l'identique avec leurs moulures crénelées. Les façades en pierre sont elles aussi restaurées tandis que celle en brique, profondément endommagée, est entièrement démantelée, puis reconstruite avec des briques en tout point similaires. La structure est également renforcée pour répondre aux exigences parasismiques.
