Histoire du canal Saint-Georges (Port-Menier, île d'Anticosti) et perspectives : la valorisation du patrimoine culturel par l'aménagement fluvial

Étienne Gariépy-Girouard, Thomas Buffin-Bélanger, Manon Savard et Pascale M. Biron

Volume 147, numéro 1, printemps 2023

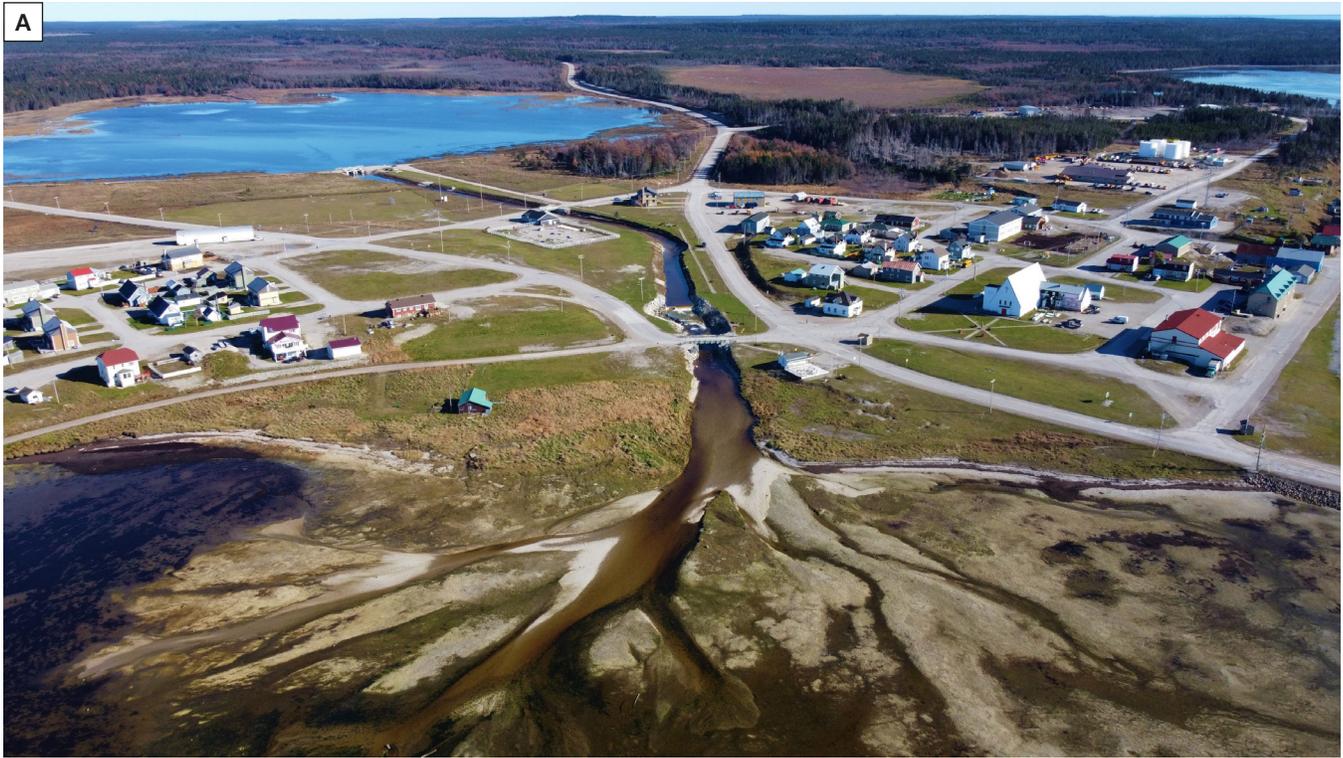
Figure 1. A) Photographie aérienne oblique en 2021 et B) emplacement du canal Saint-Georges.

Le canal Saint-Georges, situé au cœur du noyau villageois de Port-Menier (figure 1), est un cours d'eau d'origine anthropique lié à l'établissement d'Henri Menier sur l'île d'Anticosti. D'une longueur de 650 m, il est alimenté par les rivières Gamache et Trois Mille, en plus d'être l'exutoire du lac Saint-Georges vers la baie Gamache (figure 1b). Le lac et le canal auraient été nommés en l'honneur de Georges Menier, neveu d'Henri Menier (Commission de toponymie du Québec, 1994; Jobin, s. d.). Le canal Saint-Georges a fait l'objet de plusieurs phases d'aménagement, suivant l'évolution de ses usages. Plus récemment, l'abandon des activités économiques associées au canal a mené à une transition d'un ouvrage entièrement anthropique à un cours d'eau d'origine humaine présentant des processus dynamiques plus naturels. Ceci a causé une dégradation des ouvrages anthropiques originaux et une augmentation des risques pour la sécurité civile. Les

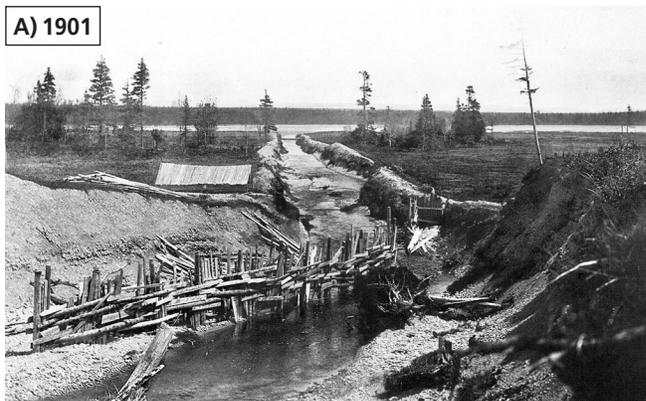
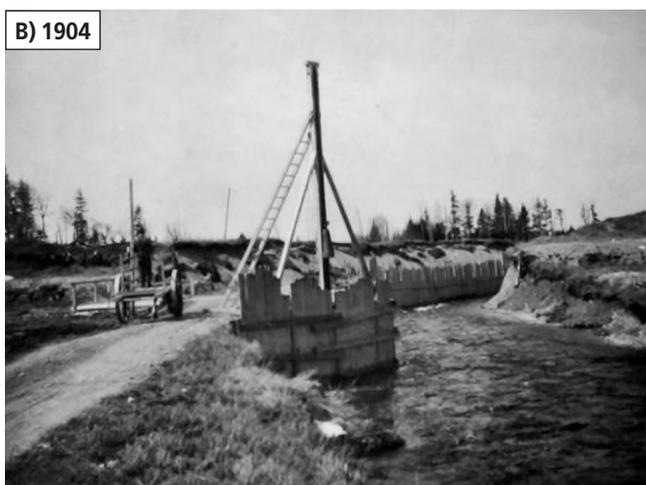
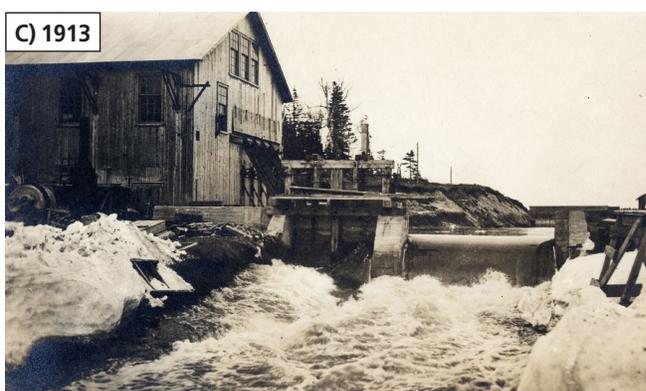
Figure 3. Photographies historiques du canal Saint-Georges A) vu vers l'amont, au niveau du coude (350 m), quelques années après sa construction; B) vu vers l'aval, au niveau du coude (350 m), lors de la construction du muret de stabilisation des berges; C) devant la scierie alimentée par le barrage X2092719 démantelé (475 m).

Durant l'été et l'automne 1898, on procède au dragage du canal (figure 3a) et à l'assèchement du lac Saint-Georges afin de créer environ 500 m² de terres cultivables (Martin-Zédé, s. d.; Schmitt, 1904) :

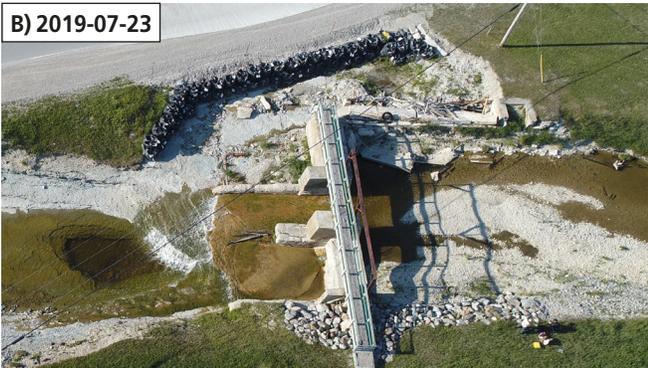
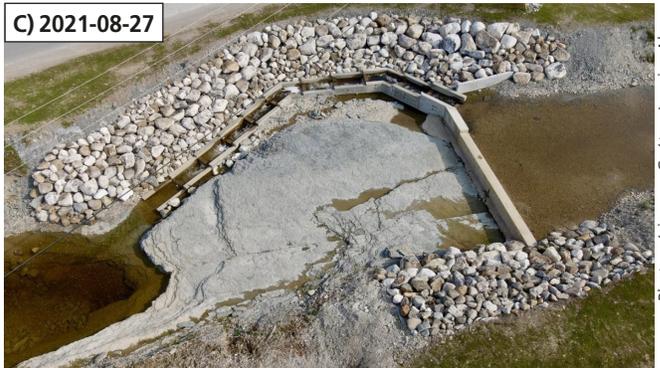
Figure 5. Dégradations du canal Saint-Georges : A) en berge concave au niveau du coude (350 m) en 2019; et dans la zone du barrage X2092719 démantelé (475 m) B) le 23 juillet 2019; C) le 27 août 2021.

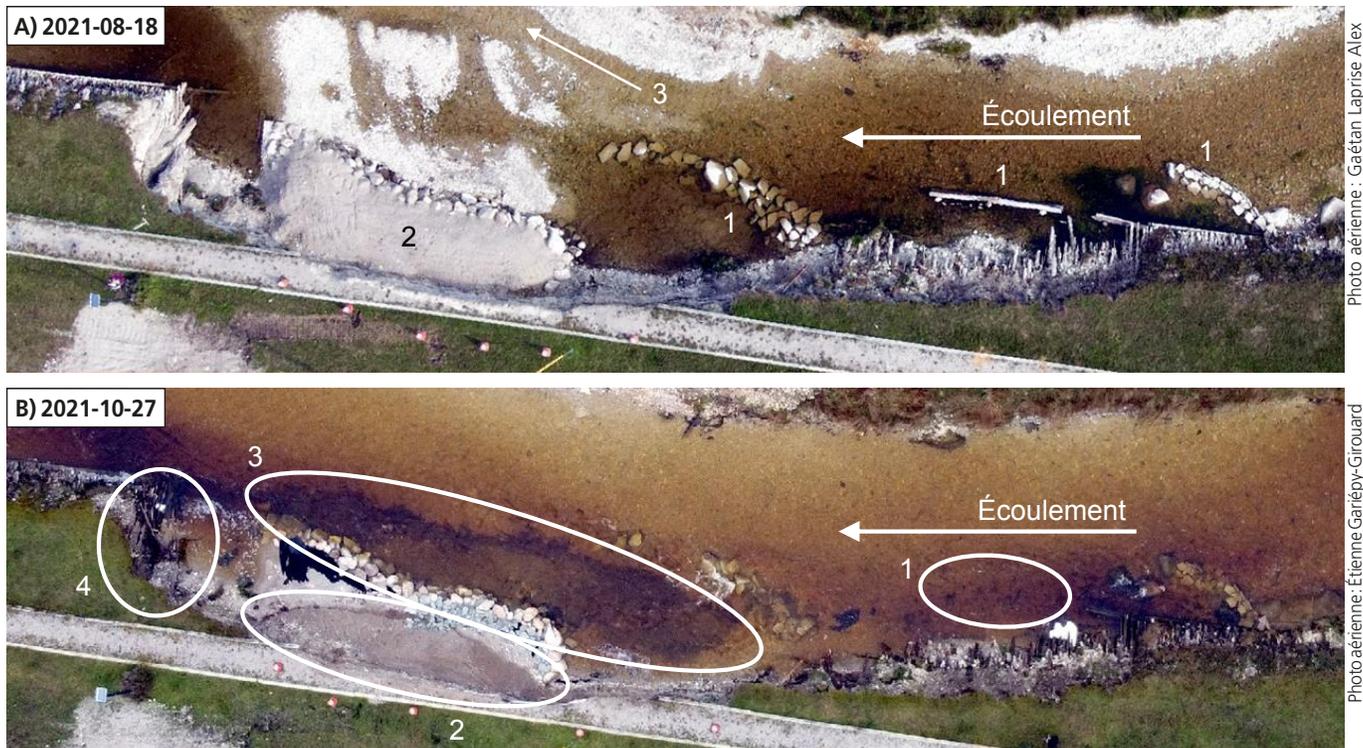
Figure 6. A) Photographie aérienne des aménagements fauniques réalisés au niveau du coude (350 m) dans le canal Saint-Georges, le 18 août 2021, où on voit (1) les déflecteurs de déviation du courant, (2) le monticule de sédiments en berge et (3) le chenal préférentiel dragué; B) photographie aérienne prise au même endroit le 27 octobre 2021, montrant les conséquences morphologiques des travaux après un événement de crue de récurrence annuelle: (1) destruction d'un déflecteur de bois, (2) érosion majeure de l'ouvrage de protection, (3) incision du lit (affouillement) et (4) érosion de la berge à l'extrémité aval de l'ouvrage (effet de bout).

un comblement partiel des fosses au pied de la chute et une aggradation d'environ 0,50 m par endroits (figure 4e). Cependant, cette dynamique semble dorénavant maîtrisée par l'ouvrage de stabilisation assurant un contrôle du profil longitudinal. Enfin, les aménagements fauniques réalisés au niveau du coude semblent avoir exacerbé le processus d'érosion actif dans cette section, contrairement à leur objectif (Gariépy-Girouard et Buffin-Bélanger, 2022). En effet, l'orientation des déflecteurs crée un effet de chute vers la berge en érosion plutôt que de rediriger l'écoulement vers la rive droite. Le monticule de sédiments en berge concave, bien qu'il ait dû ralentir l'érosion, crée pour sa part de l'affouillement (incision du lit au pied de l'ouvrage) ainsi qu'un effet de bout (érosion à ses extrémités). L'événement de crue de récurrence annuelle du 18 octobre 2021 ($10,5 \text{ m}^3/\text{s}$) a d'ailleurs eu des conséquences morphologiques importantes dans la zone au niveau du coude, détruisant en grande partie les aménagements fauniques réalisés et causant un recul de la berge de près de 1 m en un seul événement (figure 6b). Le recul historique moyen de

des processus et des fonctions aussi naturels que possible. Cependant, ces objectifs affichés ont permis le financement d'un projet qui était en réalité motivé par l'apparence inesthétique du canal Saint-Georges, les risques que cette détérioration posait pour la communauté et la volonté de revitaliser le canal. Cette volonté était d'ailleurs signifiée par la municipalité dans son Plan de développement stratégique (MIA, 2017). En raison de la place prépondérante de ces motivations dans les décisions d'interventions et notamment parce qu'elles étaient camouflées par des objectifs de création d'habitats, la stabilisation de la berge au niveau du coude a au contraire amplifié le processus d'érosion, qui menace dorénavant des infrastructures civiles (figure 6b).
