# Histoire du canal Saint-Georges (Port-Menier, île d'Anticosti) et perspectives : la valorisation du patrimoine culturel par l'aménagement fluvial

Étienne Gariépy-Girouard, Thomas Buffin-Bélanger, Manon Savard et Pascale M. Biron

Volume 147, numéro 1, printemps 2023

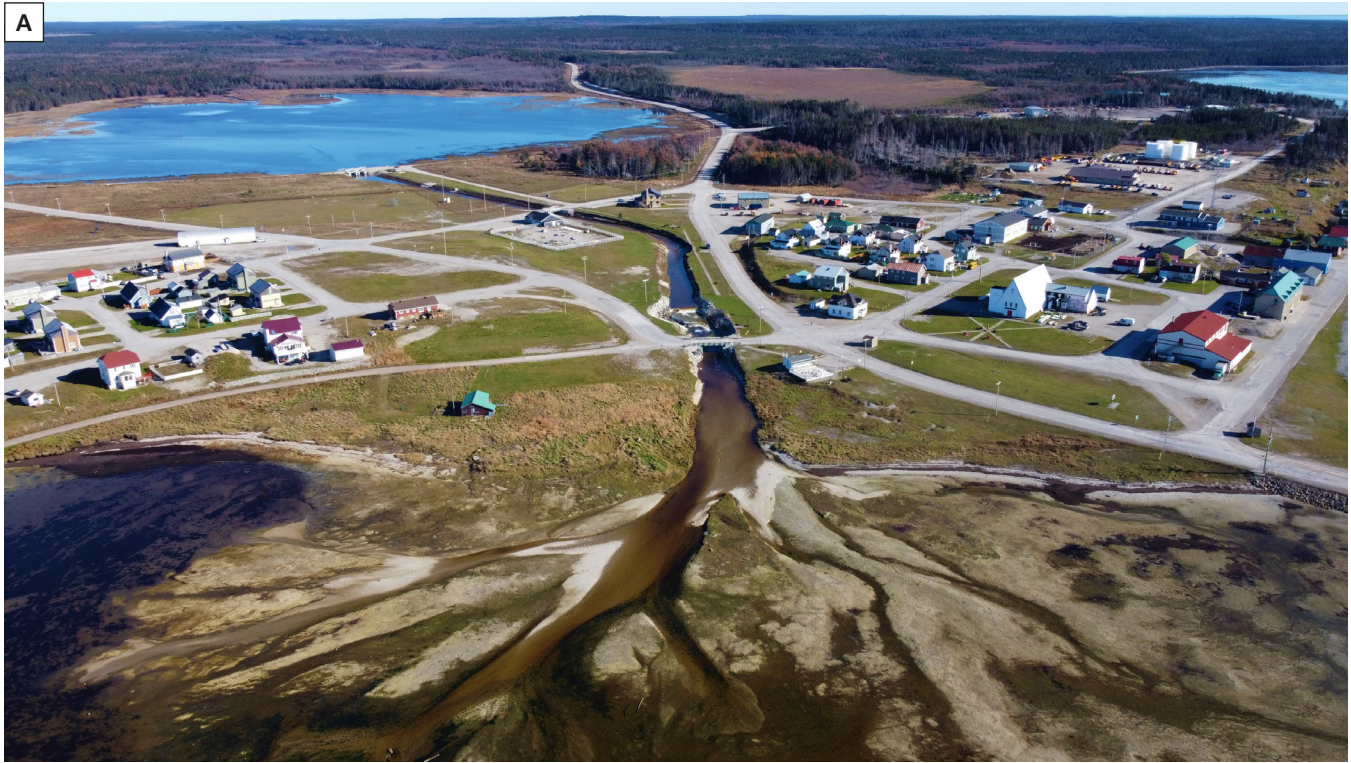
Figure 1. A) Photographie aérienne oblique en 2021 et B) emplacement du canal Saint-Georges.

Le canal Saint-Georges, situé au cœur du noyau villageois de Port-Menier (figure 1), est un cours d'eau d'origine anthropique lié à l'établissement d'Henri Menier sur l'île d'Anticosti. D'une longueur de 650 m, il est alimenté par les rivières Gamache et Trois Mille, en plus d'être l'exutoire du lac Saint-Georges vers la baie Gamache (figure 1b). Le lac et le canal auraient été nommés en l'honneur de Georges Menier, neveu d'Henri Menier (Commission de toponymie du Québec, 1994; Jobin, s. d.). Le canal Saint-Georges a fait l'objet de plusieurs phases d'aménagement, suivant l'évolution de ses usages. Plus récemment, l'abandon des activités économiques associées au canal a mené à une transition d'un ouvrage entièrement anthropique à un cours d'eau d'origine humaine présentant des processus dynamiques plus naturels. Ceci a causé une dégradation des ouvrages anthropiques originaux et une augmentation des risques pour la sécurité civile. Les

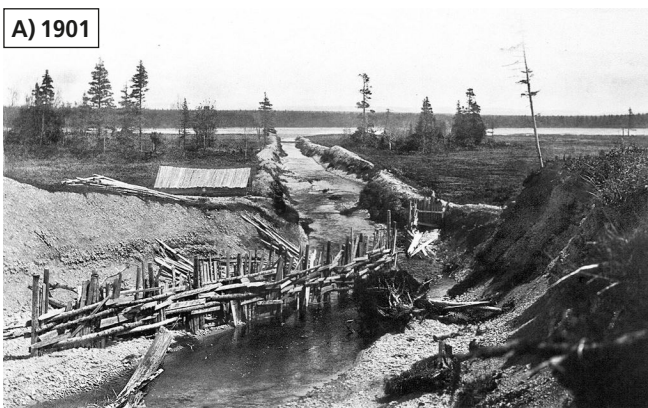
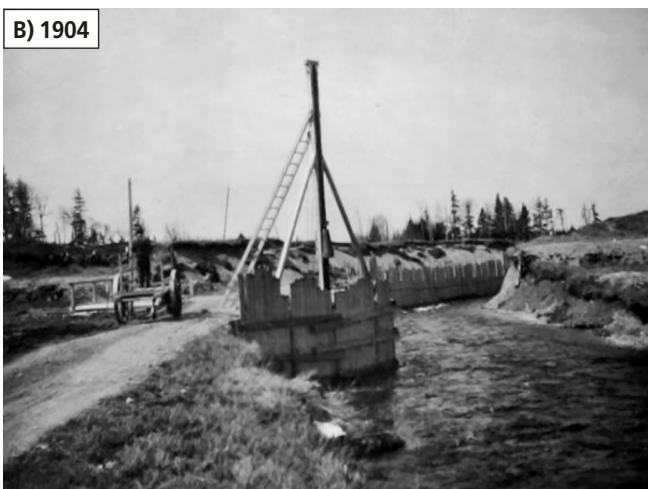
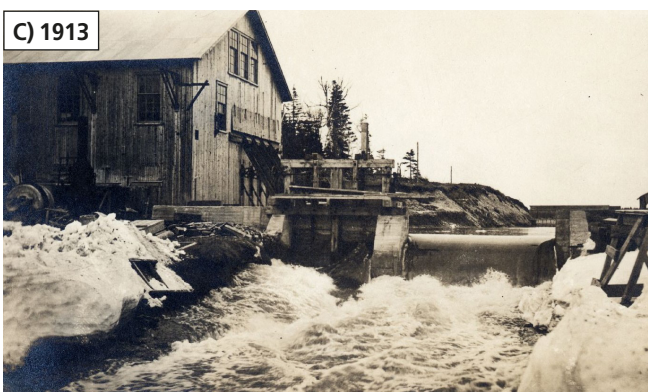
Figure 3. Photographies historiques du canal Saint-Georges A) vu vers l'amont, au niveau du coude (350 m), quelques années après sa construction; B) vu vers l'aval, au niveau du coude (350 m), lors de la construction du muret de stabilisation des berges; C) devant la scierie alimentée par le barrage X2092719 démantelé (475 m).

Durant l'été et l'automne 1898, on procède au dragage du canal (figure 3a) et à l'assèchement du lac Saint-Georges afin de créer environ 500 m<sup>2</sup> de terres cultivables (Martin-Zédé, s. d.; Schmitt, 1904) :

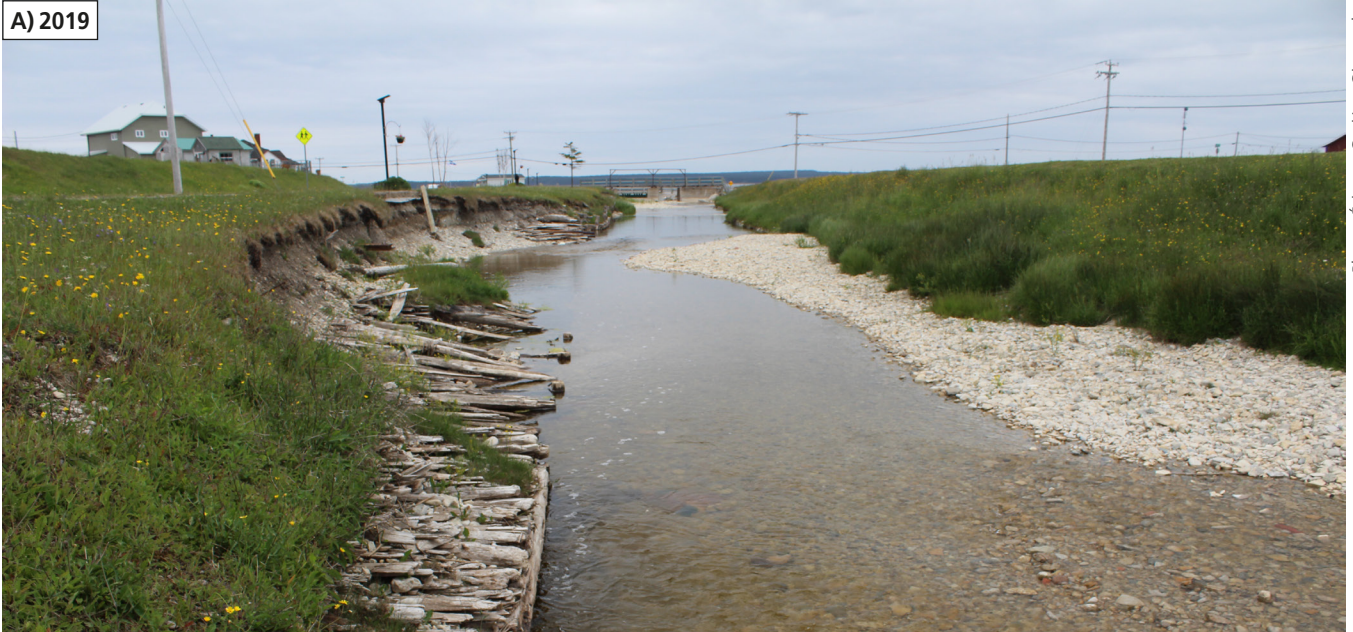
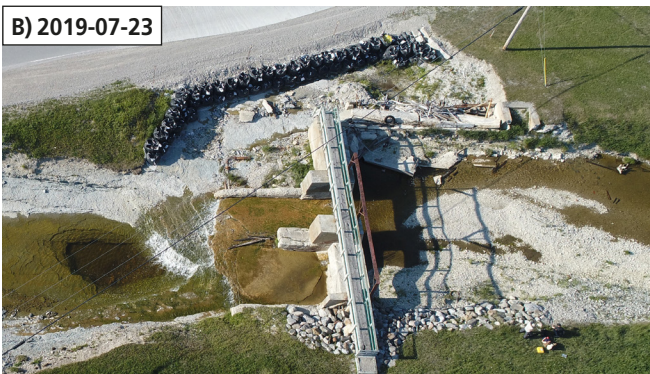
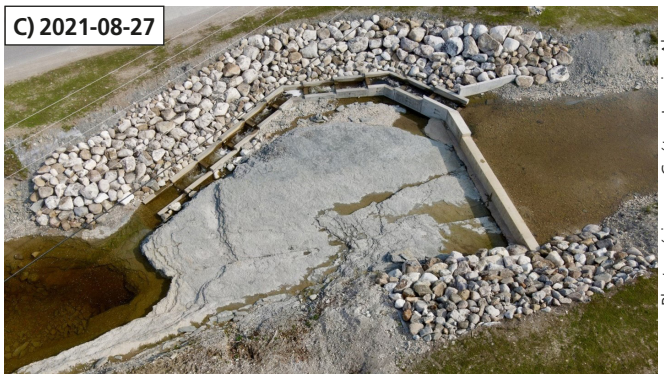
Figure 5. Dégradations du canal Saint-Georges : A) en berge concave au niveau du coude (350 m) en 2019; et dans la zone du barrage X2092719 démantelé (475 m) B) le 23 juillet 2019; C) le 27 août 2021.

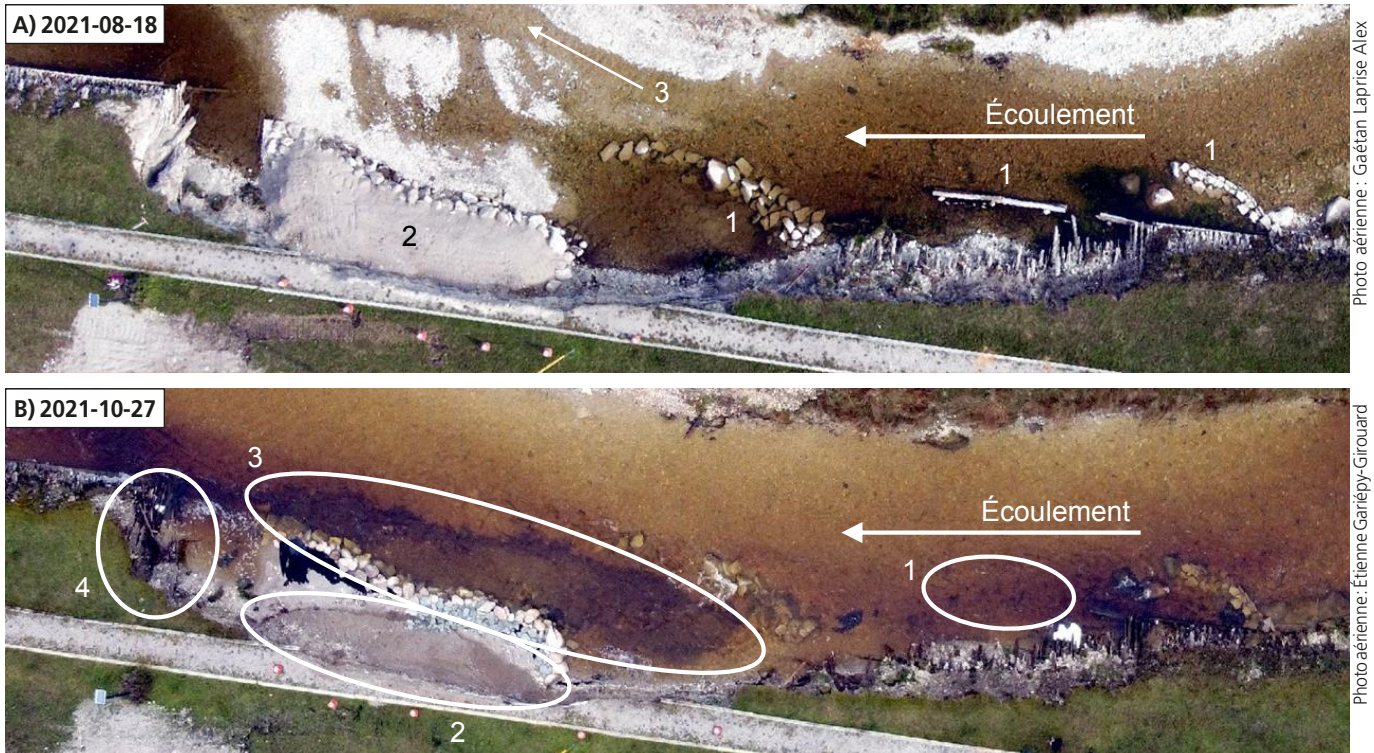
Figure 6. A) Photographie aérienne des aménagements fauniques réalisés au niveau du coude (350 m) dans le canal Saint-Georges, le 18 août 2021, où on voit (1) les déflecteurs de déviation du courant, (2) le monticule de sédiments en berge et (3) le chenal préférentiel dragué; B) photographie aérienne prise au même endroit le 27 octobre 2021, montrant les conséquences morphologiques des travaux après un événement de crue de récurrence annuelle: (1) destruction d'un déflecteur de bois, (2) érosion majeure de l'ouvrage de protection, (3) incision du lit (affouillement) et (4) érosion de la berge à l'extrémité aval de l'ouvrage (effet de bout).

un comblement partiel des fosses au pied de la chute et une aggradation d'environ 0,50 m par endroits (figure 4e). Cependant, cette dynamique semble dorénavant maîtrisée par l'ouvrage de stabilisation assurant un contrôle du profil longitudinal. Enfin, les aménagements fauniques réalisés au niveau du coude semblent avoir exacerbé le processus d'érosion actif dans cette section, contrairement à leur objectif (Gariépy-Girouard et Buffin-Bélanger, 2022). En effet, l'orientation des déflecteurs crée un effet de chute vers la berge en érosion plutôt que de rediriger l'écoulement vers la rive droite. Le monticule de sédiments en berge concave, bien qu'il ait dû ralentir l'érosion, crée pour sa part de l'affouillement (incision du lit au pied de l'ouvrage) ainsi qu'un effet de bout (érosion à ses extrémités). L'événement de crue de récurrence annuelle du 18 octobre 2021 ( $10,5 \text{ m}^3/\text{s}$ ) a d'ailleurs eu des conséquences morphologiques importantes dans la zone au niveau du coude, détruisant en grande partie les aménagements fauniques réalisés et causant un recul de la berge de près de 1 m en un seul événement (figure 6b). Le recul historique moyen de

des processus et des fonctions aussi naturels que possible. Cependant, ces objectifs affichés ont permis le financement d'un projet qui était en réalité motivé par l'apparence inesthétique du canal Saint-Georges, les risques que cette détérioration posait pour la communauté et la volonté de revitaliser le canal. Cette volonté était d'ailleurs signifiée par la municipalité dans son Plan de développement stratégique (MIA, 2017). En raison de la place prépondérante de ces motivations dans les décisions d'interventions et notamment parce qu'elles étaient camouflées par des objectifs de création d'habitats, la stabilisation de la berge au niveau du coude a au contraire amplifié le processus d'érosion, qui menace dorénavant des infrastructures civiles (figure 6b).

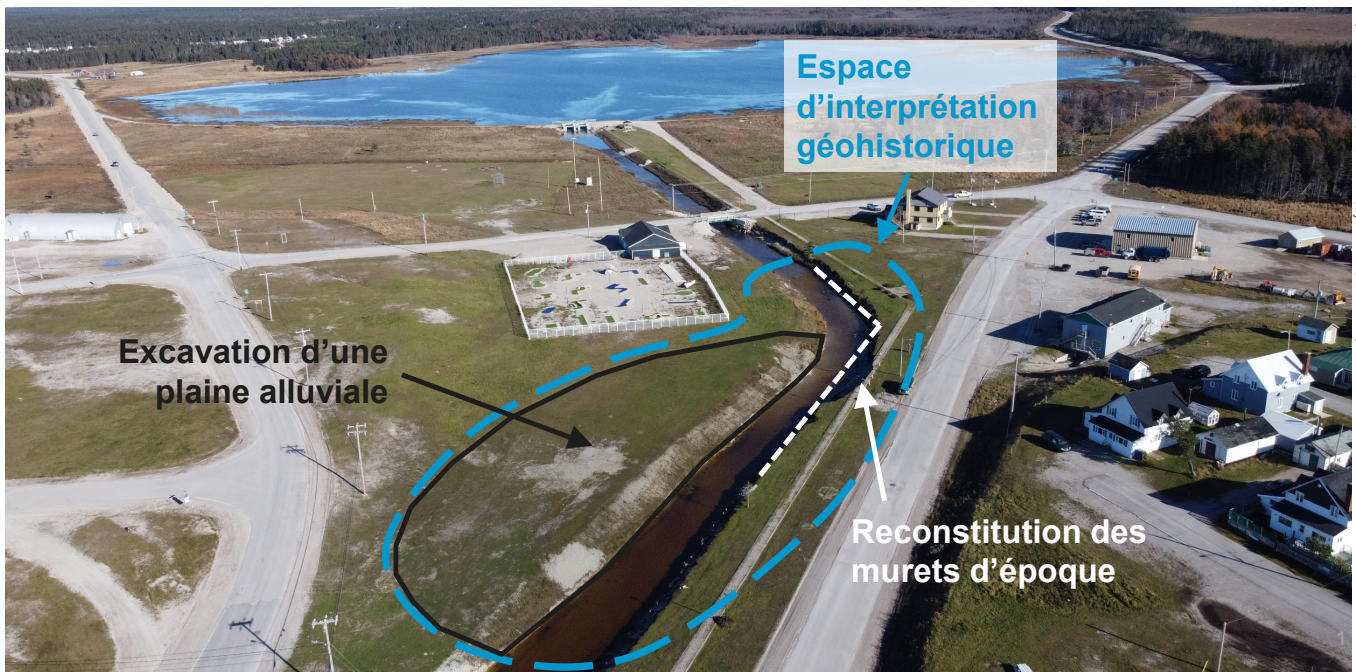
Figure 7. Avenues d'aménagement proposées pour le canal Saint-Georges en 2021.

est l'excavation d'une plaine inondable, dans laquelle le cours d'eau serait libre de migrer naturellement (figure 7). Cette intervention rendrait possible la restauration des processus hydrogéomorphologiques, mais éloignerait l'infrastructure anthropique que représente le canal Saint-Georges de son état original. En plus de diminuer les risques pour la sécurité civile, elle présenterait également des avantages sur les plans esthétique et récréatif en créant un espace qui pourrait être utilisé pour des aménagements légers (p. ex. : sentiers, bancs, tables, etc.). Dans le but de valoriser le patrimoine associé au canal Saint-Georges, la seconde avenue est l'utilisation d'ouvrages de stabilisation de la berge en érosion inspirés de son aspect d'origine, c'est-à-dire formés de murets de bois (figure 3b). L'objectif serait d'éviter les enrochements, qui altéreraient à la fois le caractère naturel et historique du cours d'eau. De plus, cette intervention pourrait donner lieu à l'aménagement d'un espace d'interprétation géohistorique du site (figure 7), dont l'objectif serait la mise en valeur du canal Saint-Georges en tant qu'objet hybride de l'environnement, hérité des interactions entre les activités socioéconomiques de l'île d'Anticosti, les aménagements du canal que ces activités ont nécessités et les processus fluviaux que ces aménagements ont permis (Aplin, 2007). Évidemment, ces avenues ne sont ni exhaustives ni exclusives et les combiner améliorerait leur efficacité en matière de sécurité civile, en plus de mieux affirmer le caractère hybride du cours d'eau. Elles permettraient ainsi d'optimiser une combinaison des services que le canal Saint-Georges peut apporter (services de sécurité publique, écosystémiques, récréotouristiques et esthétiques). En définitive, ce scénario pourrait également s'intégrer à un plan d'aménagement global, incluant une restauration des processus fluviaux pour l'ensemble du cours d'eau et une connexion du site central aux portions amont et aval par des sentiers, par exemple.
