## Armé pour bâtir

France Vanlaethem

Number 142, Fall 2014

Vanlaethem, F. (2014). Armé pour bâtir. *Continuité*, (142), 22–25.

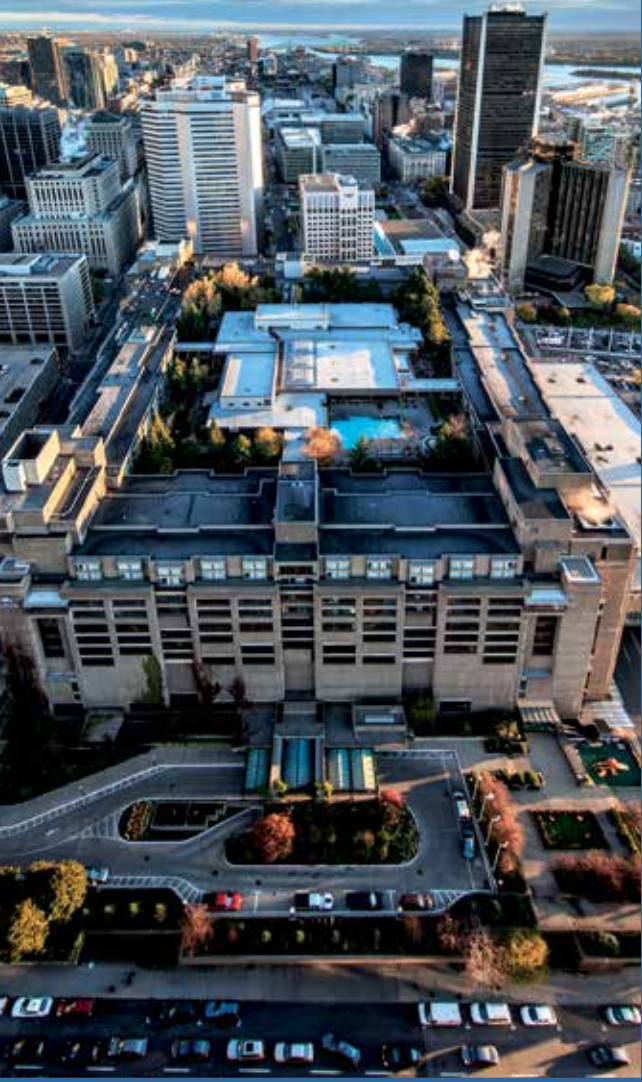
À gauche : Dans les années 1960, Montréal est reconnue comme la ville nord-américaine où on construit les structures de béton les plus spectaculaires. Parmi elles, Place Bonaventure.

en béton les plus spectaculaires et exploite pleinement le potentiel du matériau, grâce entre autres à l'entreprise Francon ou à la filiale canadienne de Schokbeton implantée à Saint-Eustache depuis 1962. Cette réputation repose sur des réalisations comme la Place Bonaventure, la tour de la Bourse, le métro de Montréal et Habitat 67. Le béton est particulièrement apprécié pour la construction des nouveaux pavillons sur les campus des universités Laval, de Montréal et McGill. Faut-il établir un lien entre ce succès et l'enseignement que prodiguait alors, à l'Université McGill, l'historien de l'architecture Peter Collins, auteur de *Concrete: The Vision of a New Architecture* (Horizon Press, 1959)?

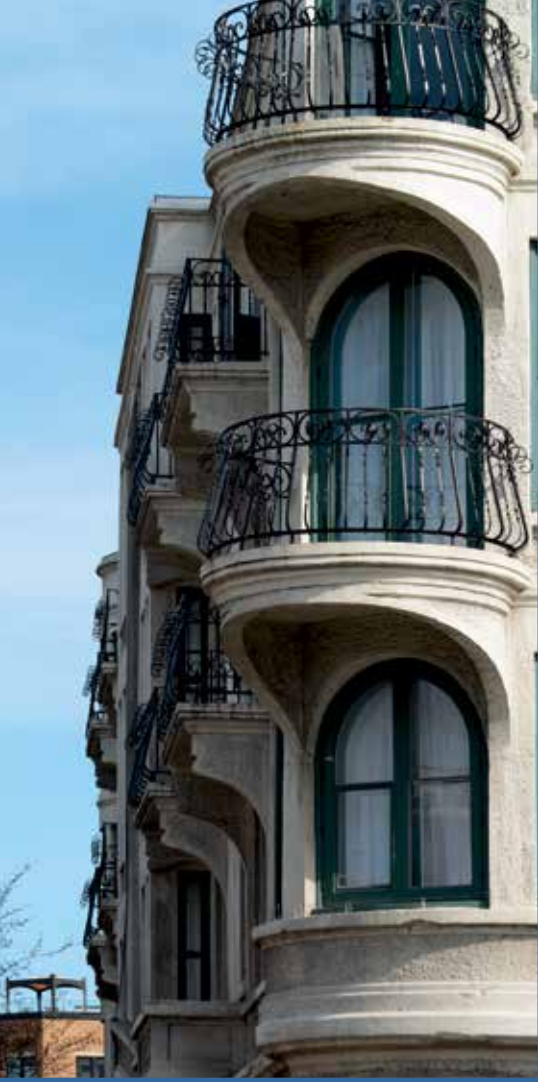
Les immeubles d'appartements imaginés par Joseph-Arthur Godin dans les années 1910 arborent leur squelette de béton armé en façade, comme cet édifice montréalais qui porte le nom de l'architecte.

Au Québec, le béton armé devient un matériau de construction d'importance au début du XX<sup>e</sup> siècle, après que l'industrie du ciment Portland, implantée depuis 1870, se fut consolidée et que l'université eut testé les qualités du matériau. Les systèmes de construction de colonnes et de poutres standardisés brevetés en France et aux États-Unis connaissent un certain succès, principalement pour la construction de bâtiments industriels ou commerciaux. C'est aussi l'époque où l'architecte français Auguste Perret et l'Américain Frank Lloyd Wright font du béton armé un matériau architectural à part entière, ne cherchant plus à simuler la pierre naturelle. À Montréal, au milieu des années 1910, Joseph-Arthur Godin s'inspire de l'Art nouveau et met en œuvre le béton armé pour la construction d'immeubles d'appartements, sans cacher leur squelette en façade. Dans l'entre-deux-guerres, plusieurs de ses confrères revêtent au contraire leurs bâtiments de *Benedict stone*, une pierre de béton moulé à l'allure de granit. Ernest Cormier, ingénieur et ancien élève de l'École des beaux-arts de Paris, reste respectueux des hiérarchies, privilégiant la commande publique. Le hangar à hydravions qu'il réalisa en 1929 à Pointe-aux-Trembles est l'édifice qui montre le mieux les compétences qu'il avait acquises en France en matière de construction en béton. Ce bâtiment exhibait en toute franchise ses composantes techniques, à la différence de ses réalisations publiques monumentales.

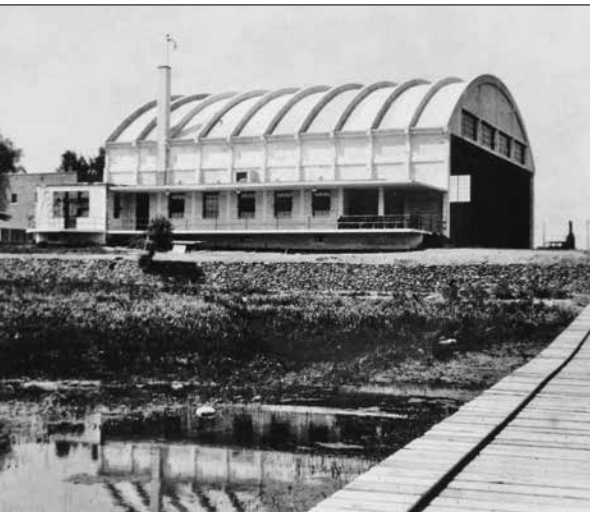
Ernest Cormier a mis à profit les compétences qu'il avait acquises en France en matière de construction en béton en réalisant ce hangar à hydravions à Pointe-aux-Trembles, en 1929.

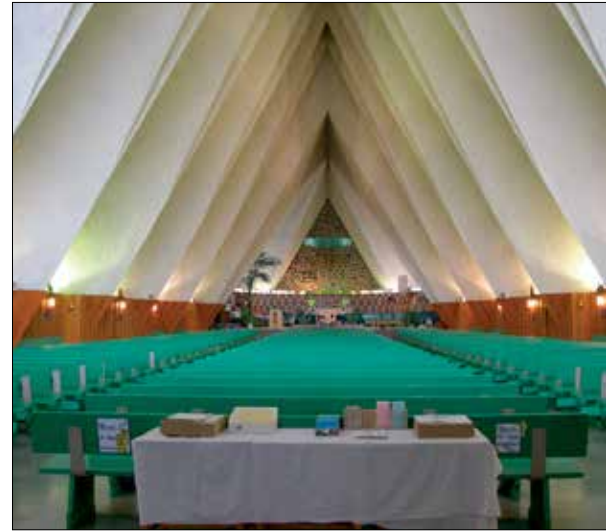
*Imaginez quel défi ce fut de réaliser le toit plissé de l'église de Saint-Marc, dans l'arrondissement de La Baie, à Saguenay !*

Un demi-siècle plus tard, la majorité de la dizaine d'immeubles modernes protégés en vertu de la Loi sur le patrimoine culturel sont en béton, ce qui témoigne de l'importance de ce matériau dans l'architecture du Québec. Parmi eux, on compte l'église de Saint-Marc (1955-1956), dans l'arrondissement de La Baie à Saguenay, qui a

néanmoins perdu un peu de son authenticité, le plan de béton apparent de son toit plissé ayant été recouvert de métal.

Beaucoup de bâtiments de béton ont montré des défaillances peu de temps après leur construction, qui relevait souvent plus de l'expérimentation que de l'expérience. Par exemple, ce fut tout un défi de couler la pâte dans la fente du coffrage de bois du toit de l'église de La Baie, à l'intérieur duquel était disposé le treillis des armatures. Si la réfection du béton est relativement ancienne, elle a longtemps visé uniquement à préserver l'intégrité structurelle, ignorant les enjeux architecturaux que pose le respect de l'authenticité matérielle et conceptuelle des bâtiments. Le carrossage de tôle ou la peinture des surfaces étaient des expédients courants.
