Derniers résultats des fouilles sous-marine de l'Anse à la Barque

Bernard Vicens

Number 187, September–December 2020

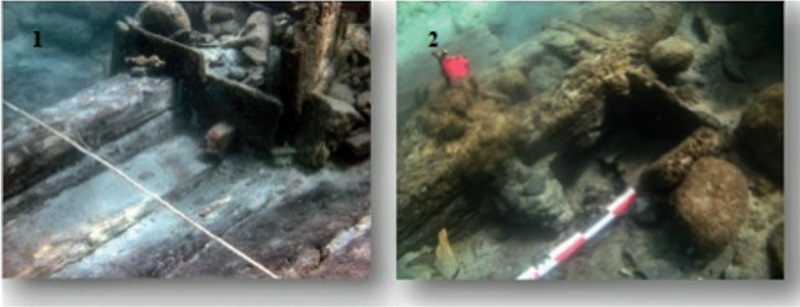
L'archipompe et emplanture du mât de AB-I

Ph 1 : Dégagement du pourtour de l'archipompe

Ph 2 : Mise en place du point fixe sur la carlingue et visualisation de l'emplanture du mat principal

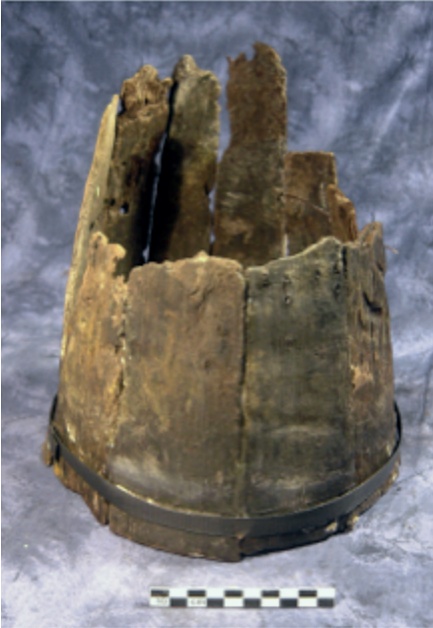
Photo 1 ; Tonneau à eau

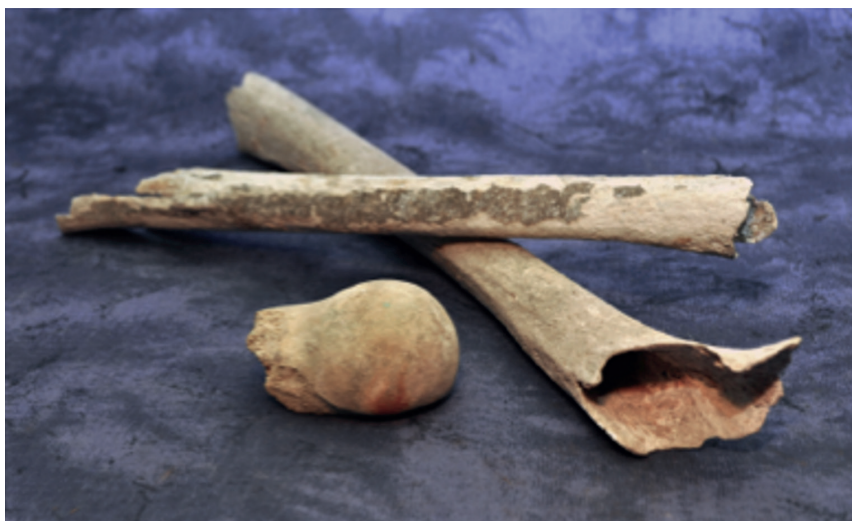
Photo 3 ; Ossements humain

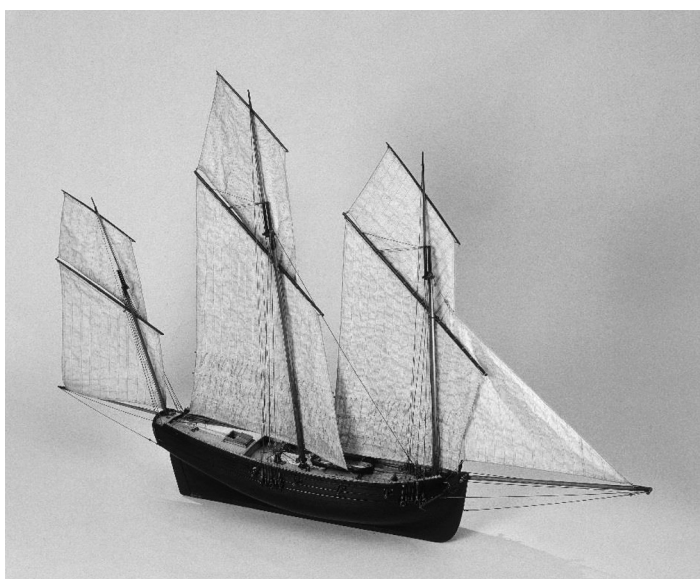
Maquette de *Lougre* XVIIIème
