Nil Vermette

Number 18, Winter 1983

## UNE TECHNIQUE INUSITÉE

### La maison Lamontagne

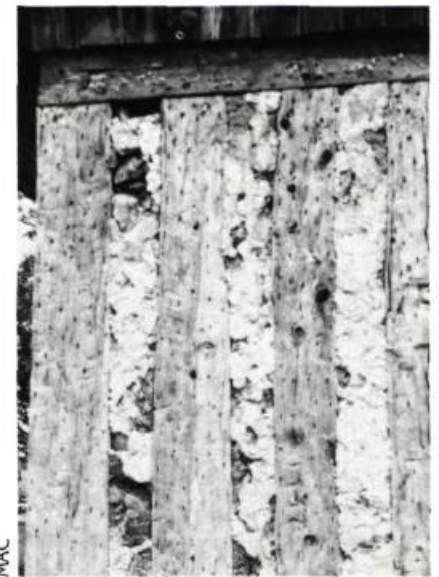
La technique du colombage pierroté

Érigée entre 1744 et 1791, la maison Lamontagne est construite avec des pièces provenant d'un bâtiment voisin. La technique du colombage « pierroté », importée de Normandie, consiste à poser verticalement des pièces équarries distantes de six à

neuf pouces entre lesquelles on verse un mélange de cailloux et de glaise.
