# FAIRE PARLER LES MURS

*À l'occasion de la restauration de la maison Drouin, une équipe du Centre de conservation du Québec a analysé les finis intérieurs de la demeure presque tricentenaire. Les nombreuses couches de peinture, de badigeon et de papiers peints en avaient, des choses à dire !*

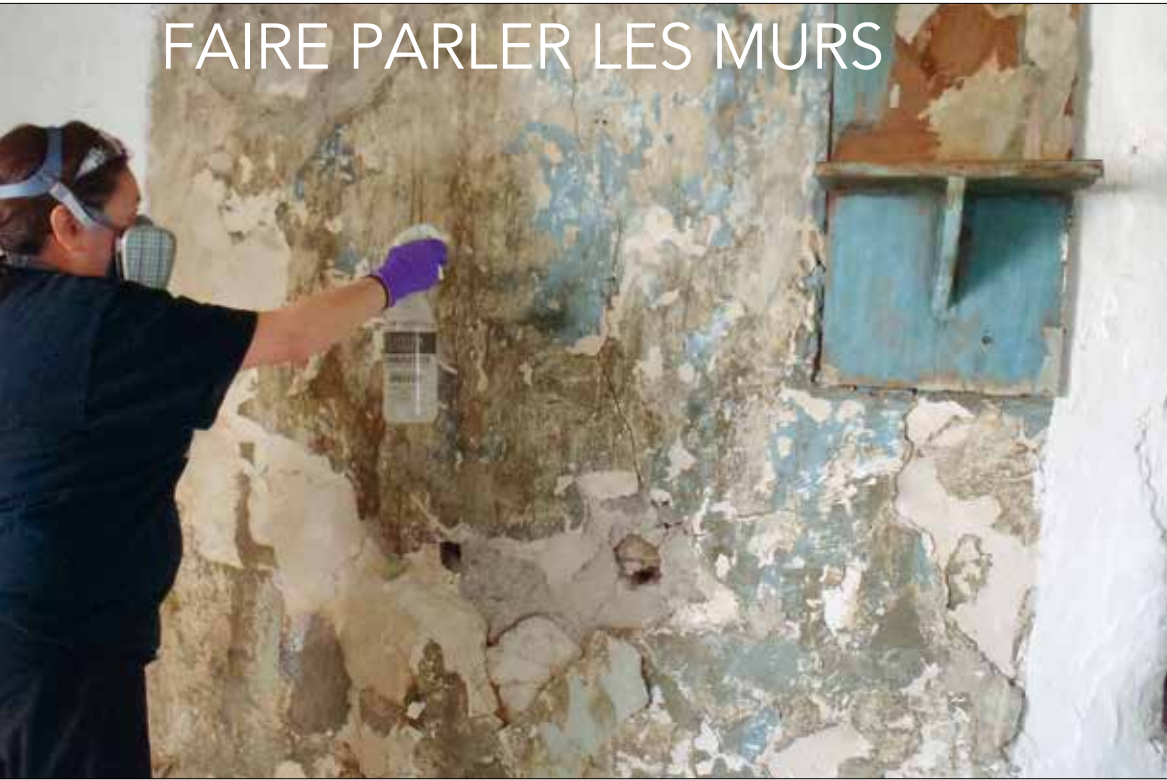
Des tests sur les finis intérieurs de la maison Drouin ont permis de s'assurer que le nettoyage soit adapté à chacune des surfaces.

Après l'étape de l'analyse des finis intérieurs venait celle de leur restauration proprement dite. Des tests de nettoyage de toutes les surfaces intérieures ont été effectués afin d'établir une procédure pour encadrer les intervenants lors de la restauration des finis et de s'assurer que les matériaux et les méthodes utilisés pour le nettoyage soient adaptés à chacune des surfaces.

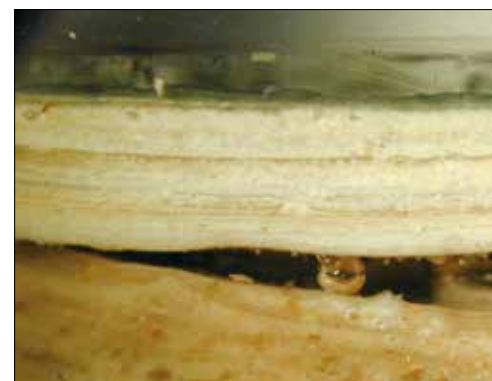
Coupe stratigraphique des 28 couches de badigeon de chaux.

Les échantillons prélevés sur les murs de maçonnerie montrent que l'intérieur de la maison était enduit de badigeon de chaux jusqu'à la fin du XIX<sup>e</sup> siècle. Plus de 28 couches de badigeon blanc ont été observées sur les deux couches grossières d'enduit de chaux et de sable appliquées sur la maçonnerie. Par la suite, la datation d'un fragment de papier peint (de la fin du XIX<sup>e</sup> siècle) posé sur une couche de peinture bleue a

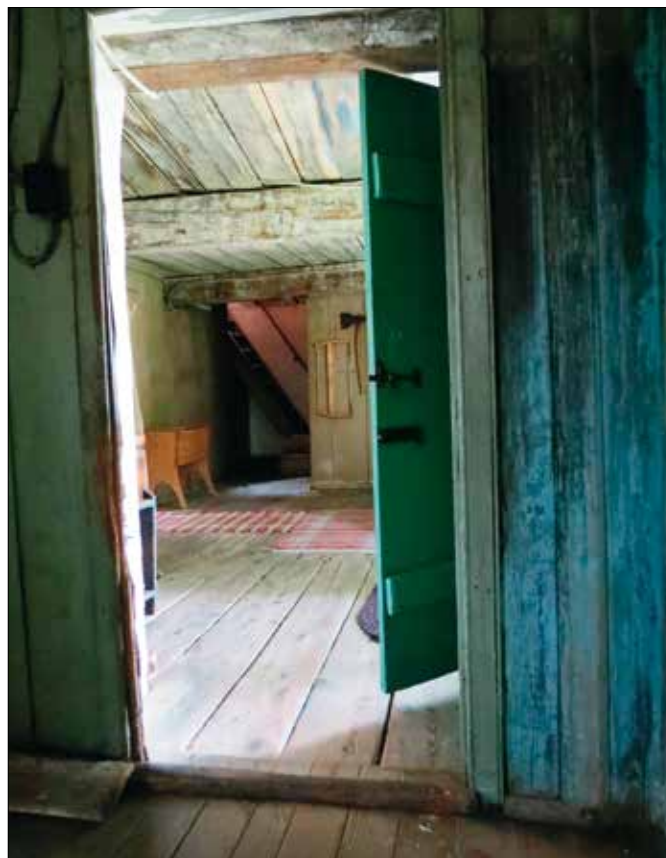
L'authenticité des finis d'origine a été conservée grâce à des interventions limitées au strict nécessaire.
