DÉFI MONUMENTAL

En 2013, la statue de Madeleine de Verchères si chère au cœur des Verchèrois et Verchèroises a eu 100 ans. L'occasion était belle pour lui offrir une cure de jeunesse ! Retour sur cette opération d'envergure que Parcs Canada a menée avec la collaboration de la Municipalité de Verchères et des professionnels de Heritage Grade.

*par Martin Massicotte,
Sébastien Bachmann
et Mark Jones*

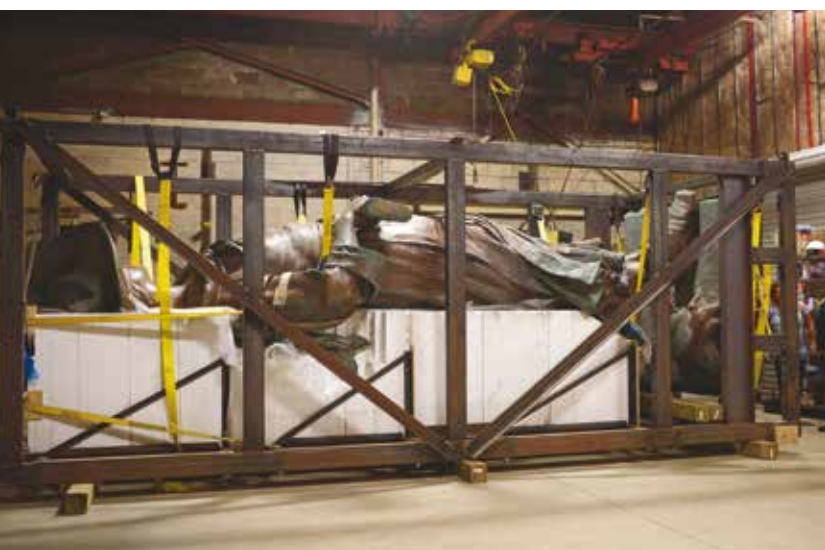
Confortablement couchée sur son lit de styromousse, Madeleine attend de profiter des traitements prescrits par ses «docteurs».

ignoraient l'état précis de certains assemblages. Dans ce contexte, pas question de prendre des risques au cours des levages et des changements de position. Ils ont donc conçu une cage de levage adaptée, sorte d'exosquelette qui leur permettrait de manœuvrer la statue en la soumettant à un minimum de tensions. Puisqu'il fallait coucher la statue pour la transporter sur la route, cette cage d'acier a été garnie de styromousse à haute densité, modelée pour absorber le poids de l'œuvre.
