Connaître et entretenir les revêtements muraux synthétiques

Au fil du XX^e siècle sont apparus divers parements synthétiques pour protéger les murs des bâtiments. Certains méritent d'être préservés, d'autres pas.

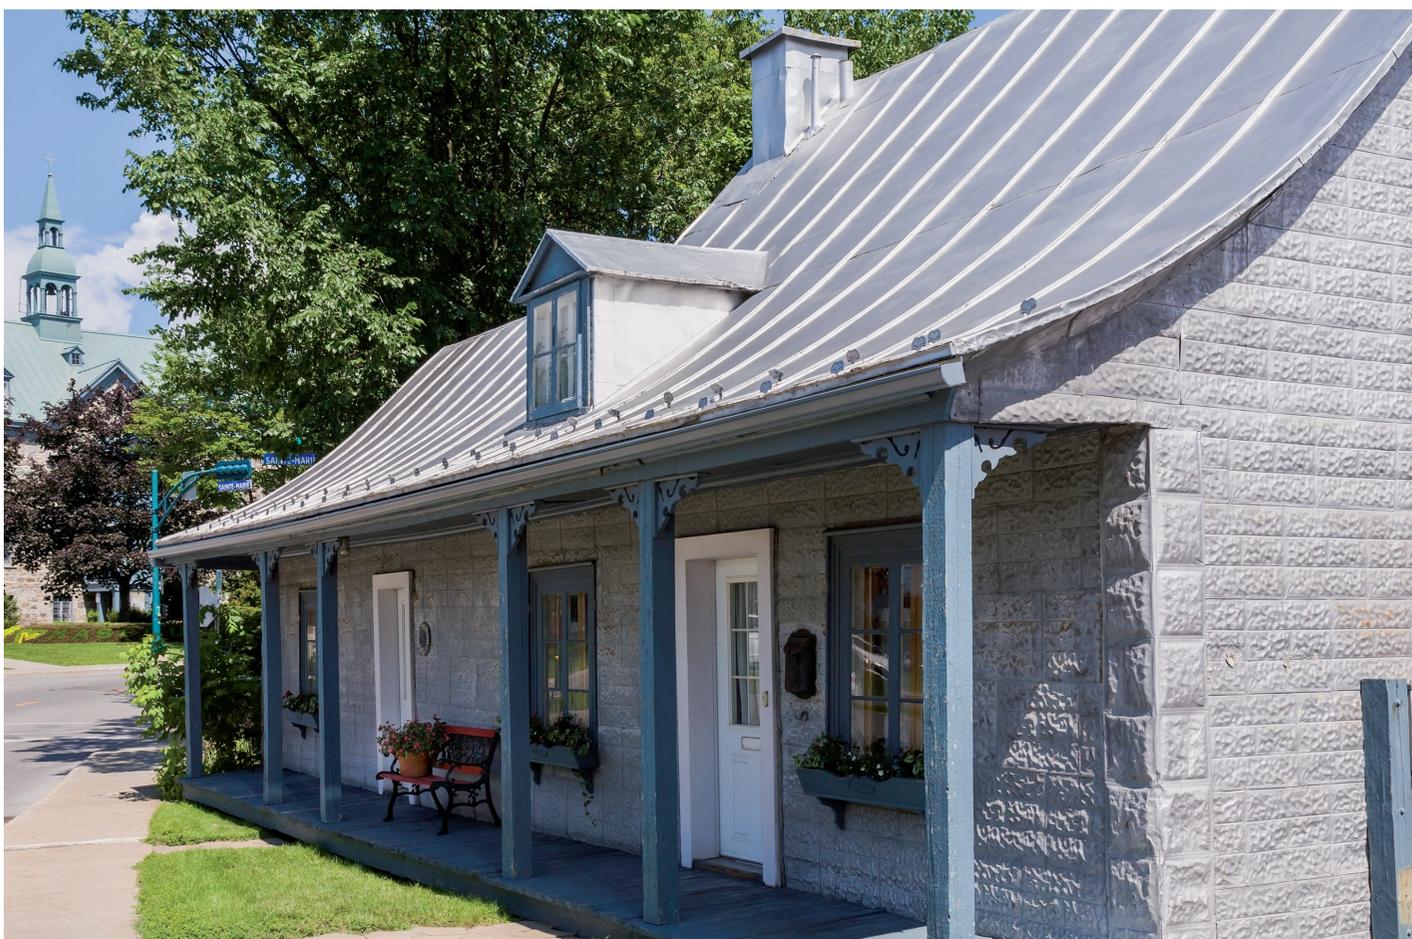
Clouées sur les murs existants, les feuilles de tôle embossée peuvent arborer différents motifs.

C'est d'abord la tôle embossée qui fait son apparition. Une nouvelle technologie permet de presser des feuilles de tôle galvanisée avec lesquelles on peut recouvrir des murs, des toitures, voire des intérieurs

de commerces. Ces feuilles sont clouées sur les murs existants, de bas en haut, et s'emboîtent de manière étanche. Des matrices permettent de reproduire différents motifs, imitant notamment la pierre taillée et l'ardoise.

La tôle embossée peut être nettoyée et peinte comme tout autre recouvrement de métal. Pour remplacer les feuilles détériorées, on peut en récupérer d'un endroit moins apparent, par exemple sous la galerie, ou s'en procurer des neuves chez des entreprises américaines qui font du commerce en ligne (consultez le site oldhouseonline.com).

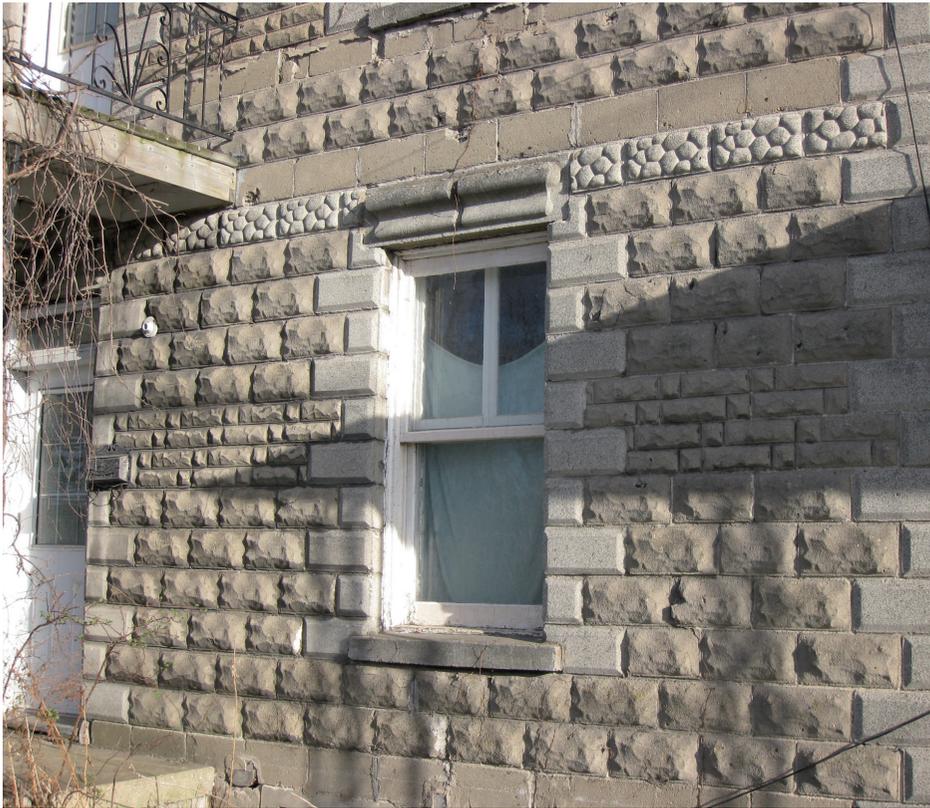
Les blocs de béton texturé imitent les tailles de pierre, mais offrent aussi de nouvelles textures.
Photos : François Varin

Au début du siècle, à la suite de la popularisation du ciment Portland, est lancé le bloc de béton texturé. Celui-ci permet l'érection rapide d'un bâtiment puisqu'il joue un rôle à la fois structural et ornemental. « Faisant au béton l'honneur de le tailler, de le boucharder, de le ciseler, nous avons obtenu des surfaces dont la beauté ferait trembler les tailleurs de pierre », déclare alors l'architecte français Auguste Perret. L'industrie cherche à imiter les tailles de pierre, mais crée aussi de toutes nouvelles textures.

Les murs recouverts de blocs de béton sont généralement bien conservés en raison de la solidité de ce revêtement. Comme pour une maçonnerie, on peut avoir à refaire des joints ou à changer des blocs détériorés par d'autres repris ailleurs sur la maison ou par des équivalents neufs.

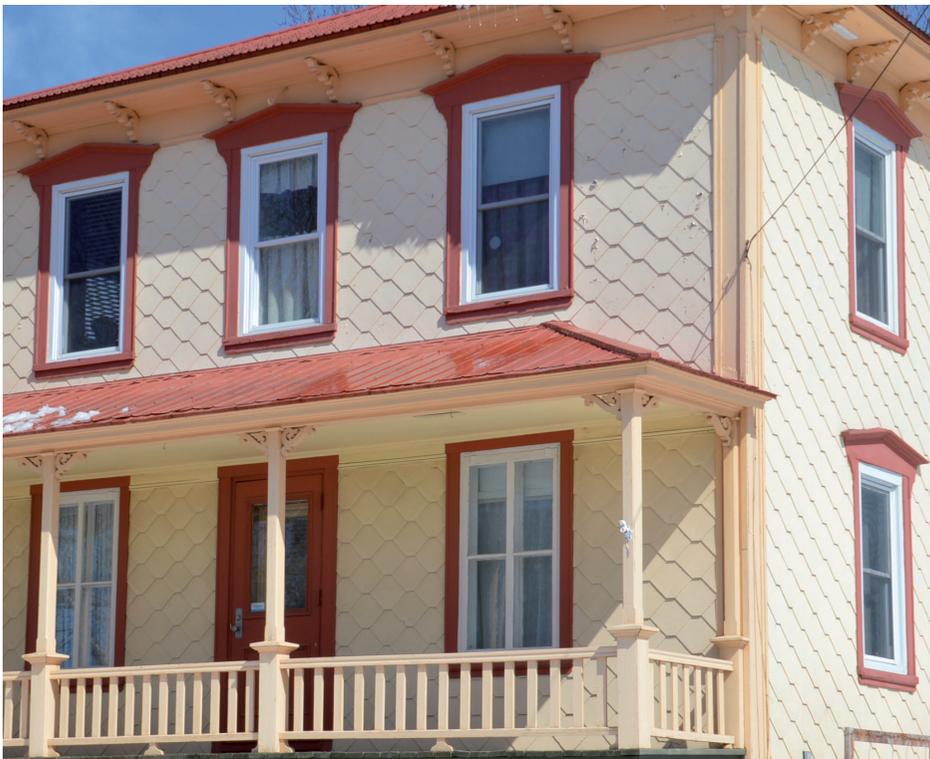
Dans les années 1920 à 1950, les tuiles d'amiante-ciment séduisent, car en plus de résister au feu, elles sont jolies, peu coûteuses et faciles à entretenir.

Dans les années 1920 à 1950 se répand la tuile d'amiante-ciment. Elle est constituée de fibres d'amiante mêlées à du ciment et pressées en plaques d'environ 0,5 cm d'épaisseur. De bel aspect, elle coûte peu et ne nécessite pas d'entretien, en plus d'être

ignifuge. Elle se présente en carreaux d'environ 30 cm, posés de manière oblique avec les coins légèrement tronqués, ou en bandes rectangulaires d'environ 30 par 60 cm, striées ou ondulées en surface, fixées horizontalement par chevauchement de bas en haut.

Quant aux tuiles d'amiante-ciment manquantes ou brisées, elles peuvent être remplacées par d'autres récupérées d'un endroit peu visible du bâtiment. Procédez

minutieusement, car elles sont cassantes! Au besoin, on peut découper des carreaux de substitution dans un panneau de contreplaqué ou de Masonite de même épaisseur, qu'on peint de la couleur appropriée, ou dans des feuilles de fibrociment de 6 mm achetées dans une quincaillerie.
