## Cinq belles d'antan

Granges anciennes. L'art de tenir debout

(2020). Cinq belles d'antan. *Continuité*, (165), 26–27.

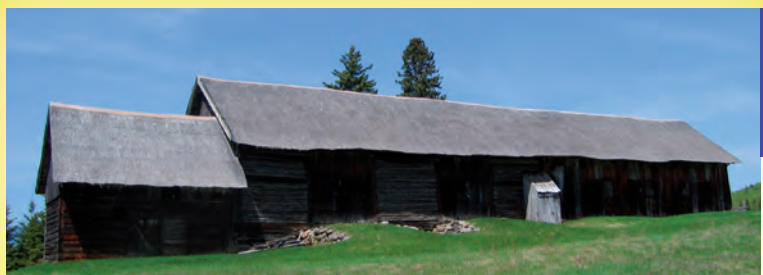
### Grange-écurie des Prêtres-Chaumont

Ce bâtiment rectangulaire d'un étage et demi épouse le modèle de la grange à pignon, le plus répandu au Québec. Son toit à deux versants asymétriques révèle pour sa part une influence américaine. La grange-écurie témoigne de l'histoire d'une famille qui a joué un rôle marquant dans la région. Joseph Chaumont, un cultivateur prospère, l'a construite à la fin du XIX<sup>e</sup> siècle. À sa mort, il l'a léguée à ses fils, les prêtres J. Donat et Joseph-Conrad. Ce dernier a été évêque auxiliaire de Montréal de 1941 à 1966. Dans un état de conservation remarquable, la grange des Prêtres-Chaumont appartient désormais à la municipalité de Sainte-Anne-des-Plaines, dans les Laurentides, qui l'utilise à des fins communautaires et culturelles.

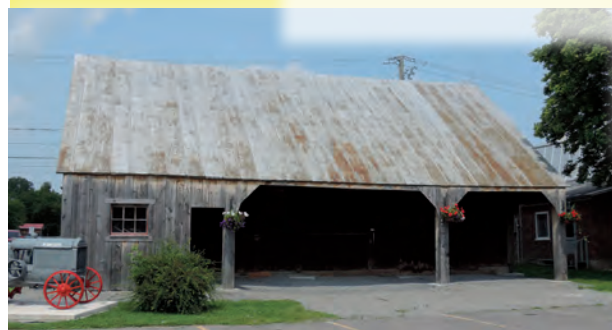
### Grange Lajoie

Cette construction datant de la seconde moitié du XIX<sup>e</sup> siècle représente bien les granges-étables (intégrant parfois porcherie et bergerie) qui se répandent au Québec à partir de 1800. Bâtiment en bois d'un étage et demi, de plan rectangulaire allongé, la grange Lajoie de Saint-Urbain, dans Charlevoix, s'illustre par le chaume qui couvre son toit à deux versants droits, refait en 2000. Sous le Régime français, plusieurs maisons rurales et dépendances possèdent ce revêtement, qui tend à disparaître entre 1760 et la fin du XIX<sup>e</sup> siècle. Le chaume est particulièrement en vogue dans Charlevoix, sous l'influence d'immigrants allemands. Peu d'exemples d'usage de ce matériau subsistent chez nous.
