**Le Retable de Saint-Augustin-de-Desmaures : une oeuvre  
d'architecture intérieure du XVIII<sup>e</sup> siècle (1746) transplantée  
dans un ensemble plus tardif**

Madeleine Gobeil-Trudeau

Volume 1, 1982

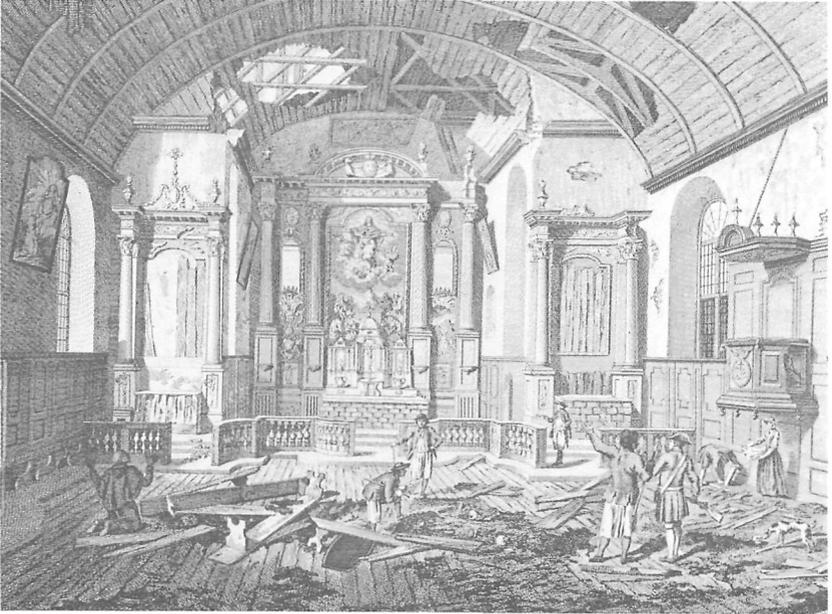
Figure 3. Québec. Vue de la nef et du retable de l'église des Récollets. Gravure de Short, 1759 (photo Musée du Québec).

Nous connaissons différents modèles de retable en arc de triomphe. Le premier exemple, dont nous possédons une illustration, est celui de l'église des Récollets (fig. 3). Le seul retable encore en place du même type est celui de la chapelle du monastère des Ursulines (fig. 4). Le retable de l'Ange-Gardien reprend également la forme de l'arc de triomphe (fig. 5). Tous ces documents sont essentiels pour la compréhension du retable de l'église de Saint-Augustin, car ce sont les seuls exemples que nous possédions.

Le retable de l'église des Récollets de Québec a pu inspirer Charles Vésina, du moins par ses proportions. En élévation, on y retrouve l'ordre corinthien et le développement en largeur comme à Saint-Augustin; la partie centrale est trois fois plus large que les volets latéraux. Des pots de feu couronnent l'entablement au-dessus des colonnes et des niches (ou tableaux) ornent les volets latéraux surmontés de reliquaires. La différence principale entre ce retable et celui de Saint-Augustin, se situe au niveau de l'entablement, qui, dans le premier cas, est ininterrompu et coiffé d'un fronton en segment de cercle alors que le second comporte un entablement ouvert et incurvé en forme de segment de cercle.

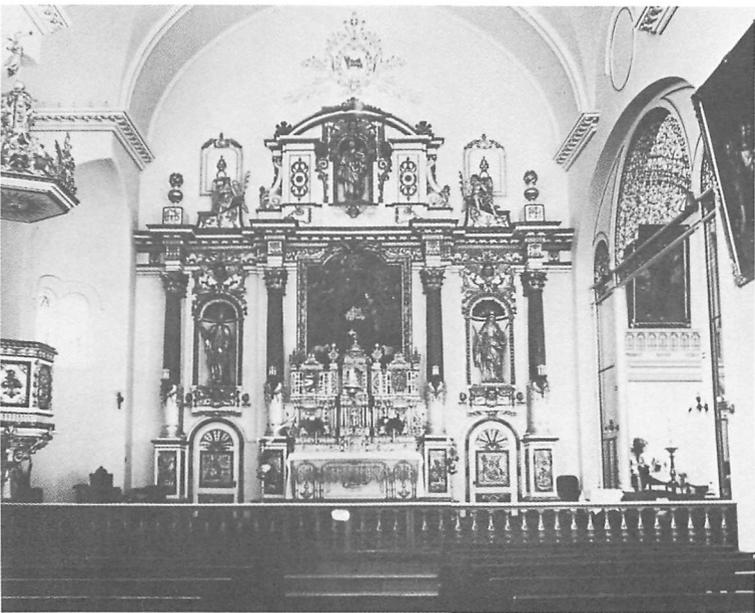
Figure 4. Québec. Vue de l'intérieur de la chapelle du monastère des Ursulines (photo Éditeur officiel du Québec).

Le retable des Ursulines, par la richesse de son ornementation, est sans contredit un des plus grandioses qui ait été réalisé sous le Régime français. On y retrouve des niches dans les volets latéraux, un entablement rectiligne et un amortissement massif. Parmi ces exemples, le retable de l'Ange-Gardien se rapproche le plus, à notre avis, de celui de Saint-Augustin. Mais là aussi il s'agit d'un ensemble transformé au début du XIX<sup>e</sup> siècle, à l'occasion de travaux dans le chœur de l'église. Ceux-ci affecteront les volets latéraux; la partie centrale demeure intacte.<sup>8</sup> La ressemblance entre les deux oeuvres est frappante: un entablement de même forme et un couronnement presque identique.

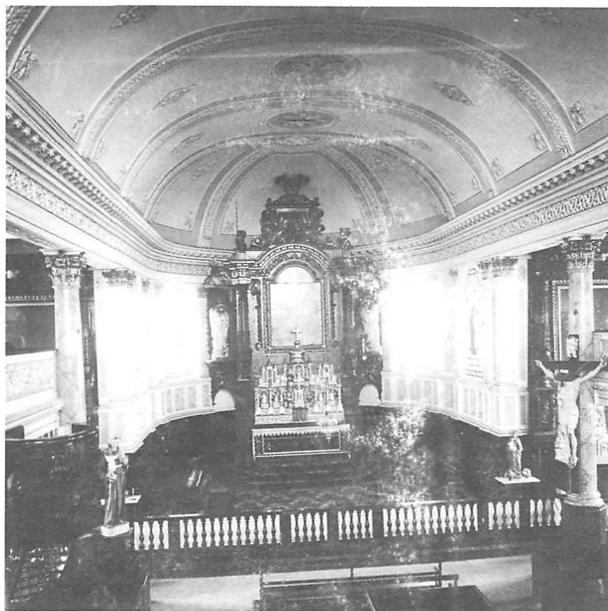
Figure 5. L'Ange-Gardien. La partie centrale du retable avant qu'il ne soit complètement désassemblé (photo Q.Q.A.N.).

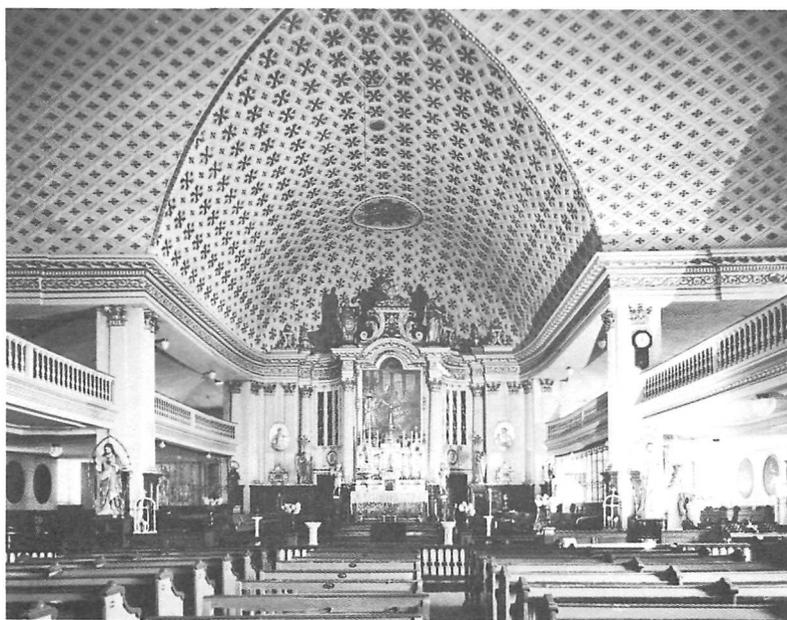
Figure 6. Vue du chœur et du retable de l'église actuelle de Saint-Augustin-de-Desmaures (photo I.B.C.).

En 1822, le retable sculpté par Charles Vésina soixante-seize ans auparavant est intégré au décor intérieur de l'église de Saint-Augustin-des-Desmaures et s'y retrouve aujourd'hui dans sa presque totalité, non sans avoir subi quelques modifications lors de son insertion (fig. 6). Il n'a été l'objet d'aucun changement important depuis cette date. Les maîtres d'œuvre chargés de l'adapter à son nouvel environnement font face à un défi de taille, à cause de la forme et des dimensions, d'une part, du retable lui-même, et d'autre part, du nouveau sanctuaire, deux entités complètement différentes. En effet, l'église de Saint-Augustin est érigée sur un plan en croix latine avec un chœur de 28 pieds de large, en forme d'hémicycle, et une sacristie extérieure (fig. 8). Le retable droit de Charles Vésina, pour sa part, mesure environ 20 pieds.

La partie centrale reste intacte et conserve la même largeur, 12 pieds. La première opération consiste à "changer la position" des volets latéraux, c'est-à-dire de les reculer par rapport à la partie centrale, ce qui a pour effet de projeter cette dernière vers l'avant et de créer un effet baroque. Cette action s'explique ainsi: le couronnement élaboré du retable nécessite un recul suffisant par rapport à l'inclinaison de la voûte au cul-de-four; force est, pour dégager la partie centrale du retable, d'avancer ce dernier dans le chœur. On l'installe donc au début du rond-point, non loin des fenêtres latérales. Or le marché indique de "laisser la Place des fenêtres, et de leurs ornements", ce qui sous-entend que l'emplacement du retable obstrue celles-ci à la vue. Afin de dégager les fenêtres et leurs boiseries, on détache les panneaux latéraux, qui ont un couronnement plus bas que celui du panneau principal, et on les place derrière les boiseries.

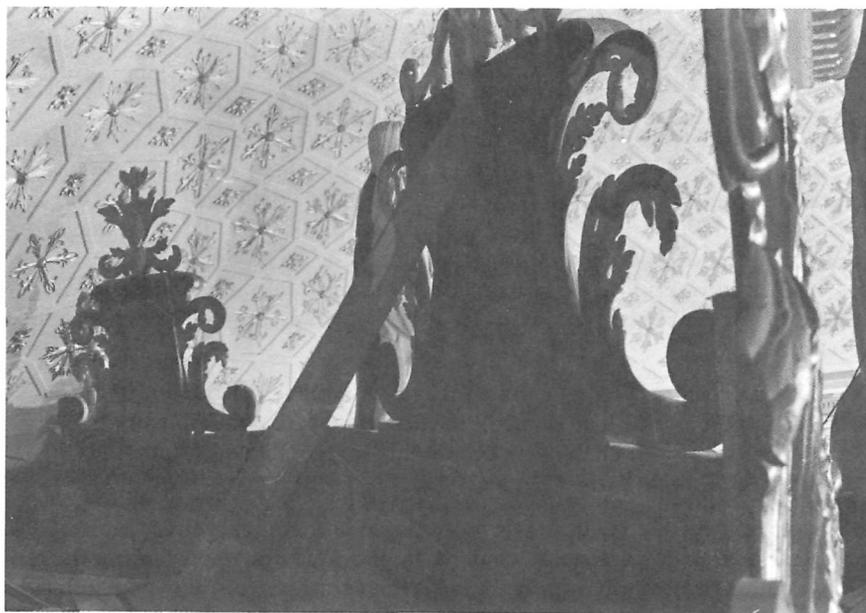
Figure 9. L'arrière du retable de l'église actuelle de Saint-Augustin-de-Desmaures (photo Archives de l'Université Laval).

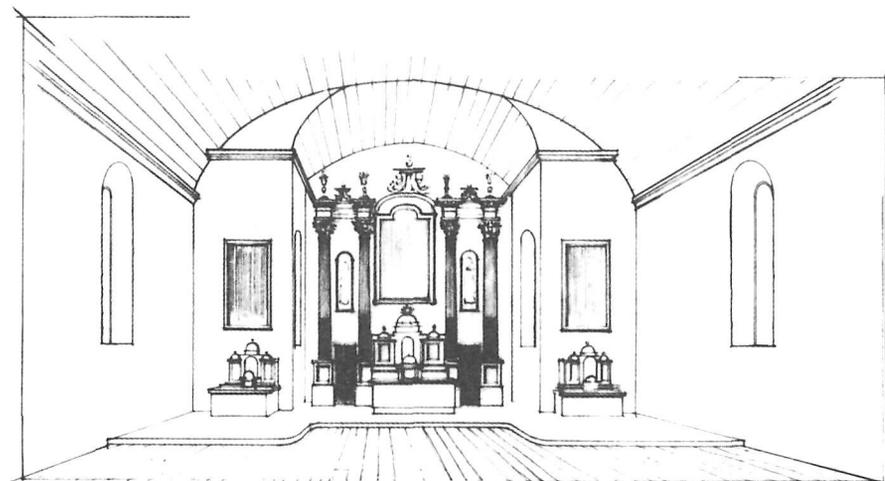
Figure 10. Reconstitution hypothétique du retable de l'église de l'Anse-à-Maheu (dessin d'André Cloutier).

Abstraction faite des pans incurvés qui sont un apport du XIX<sup>e</sup> siècle, la comparaison du retable de l'église de Saint-Augustin avec des retables du Régime français nous a permis de reconstituer théoriquement le retable de

Charles Vésina que nous proposons ici (fig. 10). Les couronnements sont replacés selon les modèles vus ailleurs, les statues intègrent les niches que devaient abriter les volets latéraux et les pilastres retournent derrière les colonnes.
