**Le Retable de Saint-Augustin-de-Desmaures : une oeuvre
d'architecture intérieure du XVIII^e siècle (1746) transplantée
dans un ensemble plus tardif**

Madeleine Gobeil-Trudeau

Volume 1, 1982

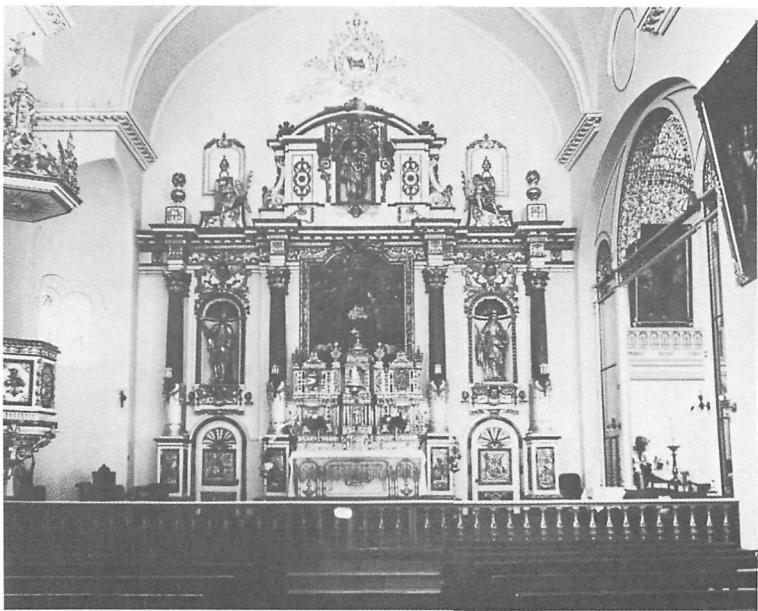
Figure 4. Québec. Vue de l'intérieur de la chapelle du monastère des Ursulines (photo Éditeur officiel du Québec).

Nous connaissons différents modèles de retable en arc de triomphe. Le premier exemple, dont nous possédons une illustration, est celui de l'église des Récollets (fig. 3). Le seul retable encore en place du même type est celui de la chapelle du monastère des Ursulines (fig. 4). Le retable de l'Ange-Gardien reprend également la forme de l'arc de triomphe (fig. 5). Tous ces documents sont essentiels pour la compréhension du retable de l'église de Saint-Augustin, car ce sont les seuls exemples que nous possédions.

Le retable des Ursulines, par la richesse de son ornementation, est sans contredit un des plus grandioses qui ait été réalisé sous le Régime français. On y retrouve des niches dans les volets latéraux, un entablement rectiligne et un amortissement massif. Parmi ces exemples, le retable de l'Ange-Gardien se rapproche le plus, à notre avis, de celui de Saint-Augustin. Mais là aussi il s'agit d'un ensemble transformé au début du XIX^e siècle, à l'occasion de travaux dans le chœur de l'église. Ceux-ci affecteront les volets latéraux; la partie centrale demeure intacte.⁸ La ressemblance entre les deux oeuvres est frappante: un entablement de même forme et un couronnement presque identique.

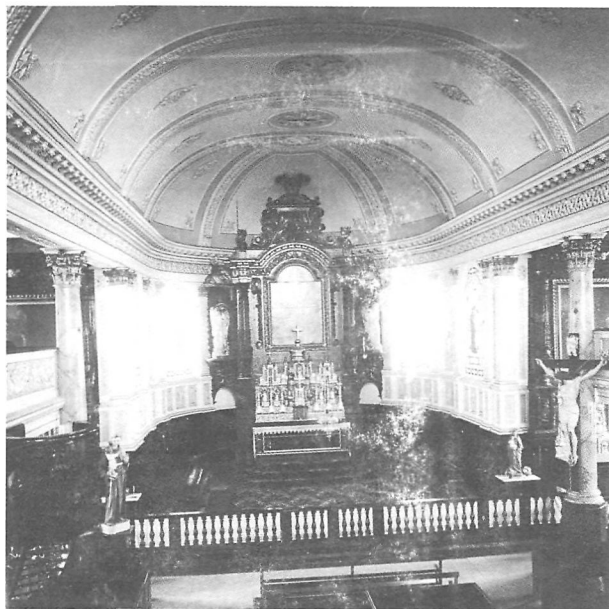
Figure 5. L'Ange-Gardien. La partie centrale du retable avant qu'il ne soit complètement désassemblé (photo Q.Q.A.N.).

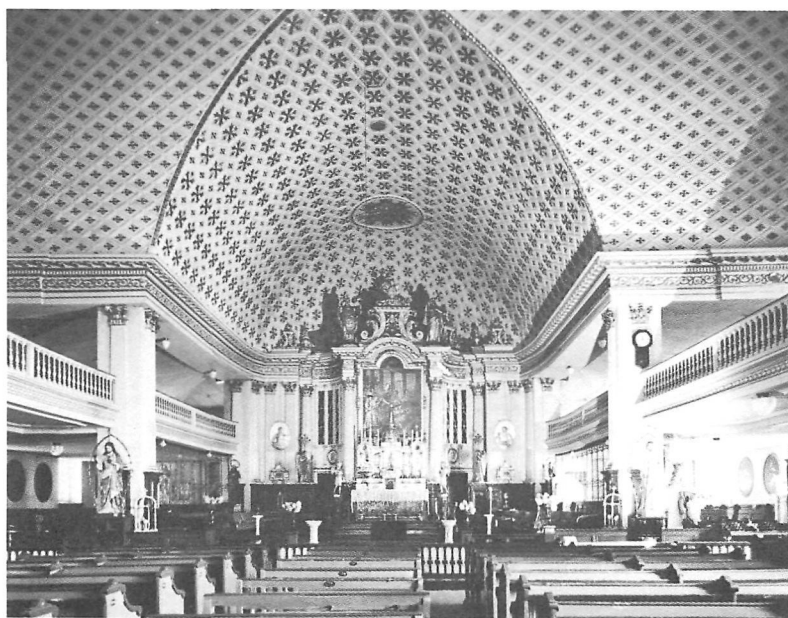
Figure 6. Vue du chœur et du retable de l'église actuelle de Saint-Augustin-de-Desmaures (photo I.B.C.).

En 1822, le retable sculpté par Charles Vésina soixante-seize ans auparavant est intégré au décor intérieur de l'église de Saint-Augustin-de-Desmaures et s'y retrouve aujourd'hui dans sa presque totalité, non sans avoir subi quelques modifications lors de son insertion (fig. 6). Il n'a été l'objet d'aucun changement important depuis cette date. Les maîtres d'oeuvre chargés de l'adapter à son nouvel environnement font face à un défi de taille, à cause de la forme et des dimensions, d'une part, du retable lui-même, et d'autre part, du nouveau sanctuaire, deux entités complètement différentes. En effet, l'église de Saint-Augustin est érigée sur un plan en croix latine avec un choeur de 28 pieds de large, en forme d'hémicycle, et une sacristie extérieure (fig. 8). Le retable droit de Charles Vésina, pour sa part, mesure environ 20 pieds.

La partie centrale reste intacte et conserve la même largeur, 12 pieds. La première opération consiste à "changer la position" des volets latéraux, c'est-à-dire de les reculer par rapport à la partie centrale, ce qui a pour effet de projeter cette dernière vers l'avant et de créer un effet baroque. Cette action s'explique ainsi: le couronnement élaboré du retable nécessite un recul suffisant par rapport à l'inclinaison de la voûte au cul-de-four; force est, pour dégager la partie centrale du retable, d'avancer ce dernier dans le chœur. On l'installe donc au début du rond-point, non loin des fenêtres latérales. Or le marché indique de "laisser la Place des fenêtres, et de leurs ornements", ce qui sous-entend que l'emplacement du retable obstrue celles-ci à la vue. Afin de dégager les fenêtres et leurs boiseries, on détache les panneaux latéraux, qui ont un couronnement plus bas que celui du panneau principal, et on les place derrière les boiseries.

Ensuite, on procède à l'élargissement des volets latéraux, "changer les Placages attachés à l'ancien Retable en panneaux d'assemblage de deux parties", une opération qui implique l'adjonction de pans incurvés de part et d'autre de la partie centrale et le déplacement des volets anciens vers les extrémités. D'ailleurs, on peut aisément discerner l'âge de chaque partie en se rendant sur le terrain. Le panneau central ainsi que les panneaux des extrémités sont de la même époque, car on y reconnaît les mêmes matériaux, le même assemblage. Les pans courbés, composés de planchers emboutetés placés verticalement ont été ajoutés en 1822 (fig. 9). L'élargissement du retable est imposé par les dimensions du sanctuaire de l'église de Saint-Augustin. Cependant, on peut se demander ce qui justifie le choix de panneaux incurvés pour combler le vide. Selon les termes du marché, il s'agit de continuer le décor intérieur du chœur à partir du retable. Au XIX^e siècle, la conception du décor intérieur d'une église englobe tout l'édifice et non plus différentes pièces de mobilier liturgique comme c'est le cas au XVIII^e siècle. Pour atteindre cette continuité, le morcellement est à toutes fins pratiques exclu. Dès lors, le lien par une forme circulaire va de soi.

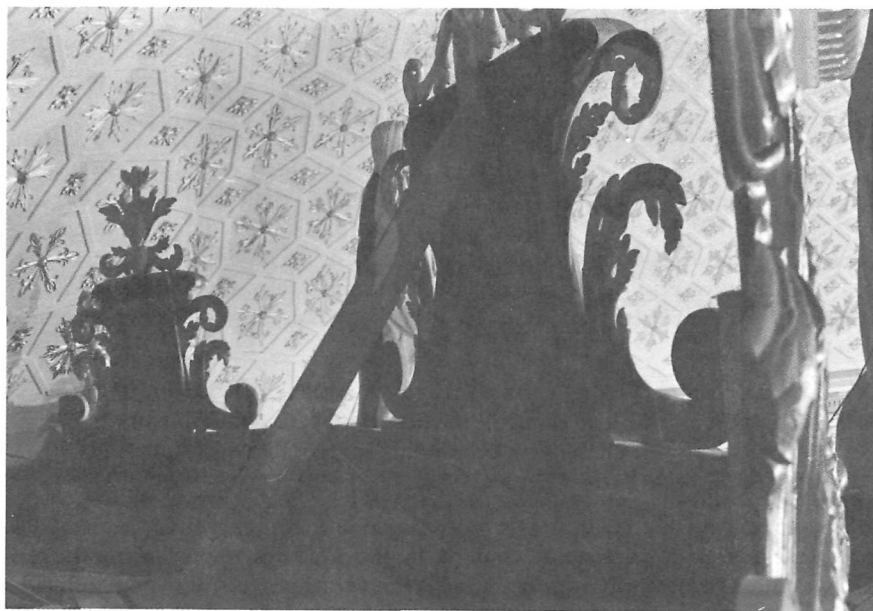
Figure 9. L'arrière du retable de l'église actuelle de Saint-Augustin-de-Desmaures (photo Archives de l'Université Laval).
