# Une maison au musée

Arthur Villeneuve avait utilisé ses murs comme canevas. Voici comment les restaurateurs ont préservé sa résidence peinte, à admirer tout entière au musée La Pulperie de Chicoutimi.

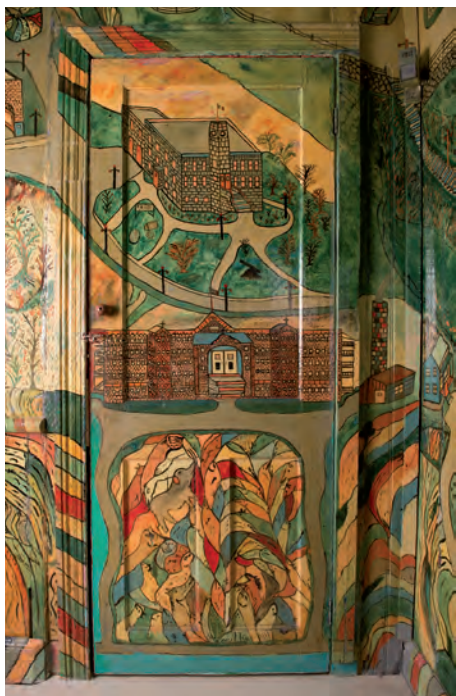
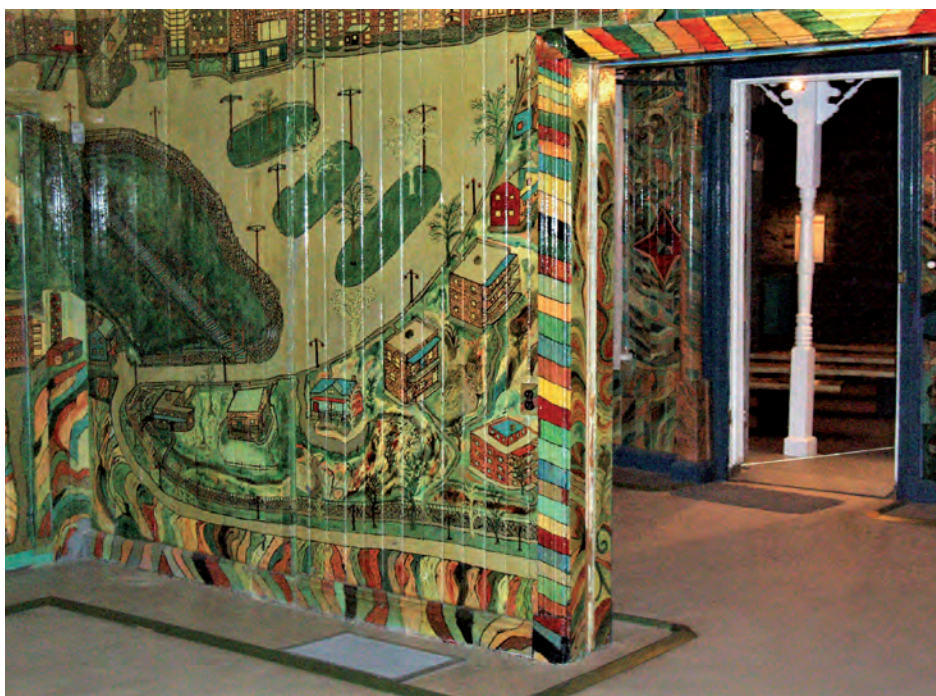
Les œuvres à l'intérieur de la maison ont assez bien vieilli ; elles ont néanmoins été ponctuellement consolidées et retouchées par les spécialistes du CCQ, qui ont restauré les peintures, moulures et portes du rez-de-chaussée.

À l'intérieur de la maison, Arthur Villeneuve a peint sur des murs en lattes de bois déjà recouverts de couleur et patinés par le temps. Protégées des intempéries, ces murales ont assez bien vieilli, présentant seulement des fissurations et des pertes entre certaines lattes.

Après le déménagement de la demeure à La Pulperie de Chicoutimi, les professionnels du CCQ restaurent sur place les peintures, les moulures et les portes du rez-de-chaussée. Les murales de l'intérieur, comme celles de l'extérieur, sont ponctuellement consolidées et retouchées. Toutes ces interventions sont documentées par des calques accompagnés de photographies détaillées des murs peints.
