**Dynamique fluviale et évolution des berges du cours inférieur des rivières Nottaway, Broadback et de Rupert, en Jamésie (Québec)**

Diane Saint-Laurent et Pierre Guimont

Saint-Laurent, D. & Guimont, P. (1999). Dynamique fluviale et évolution des berges du cours inférieur des rivières Nottaway, Broadback et de Rupert, en Jamésie (Québec). *Géographie physique et Quaternaire*, 53(3), 389–399. <https://doi.org/10.7202/004866ar>

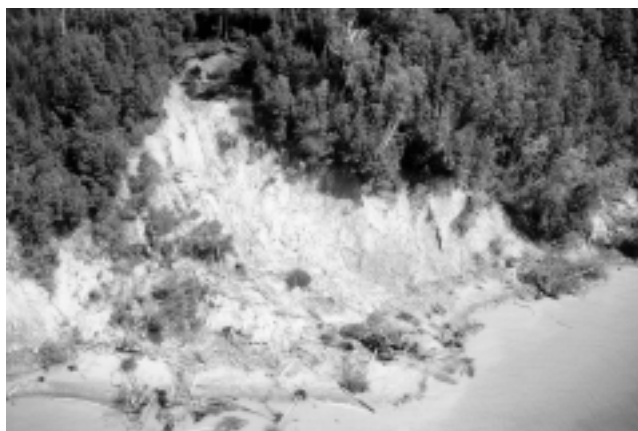
FIGURE 5. Glissement dans une terrasse argileuse entraînant la chute des arbres (rive droite de la rivière Broadback).

*Landslide in a clay terrace causing trees to fall along the slope (right bank of Rivière Broadback).*

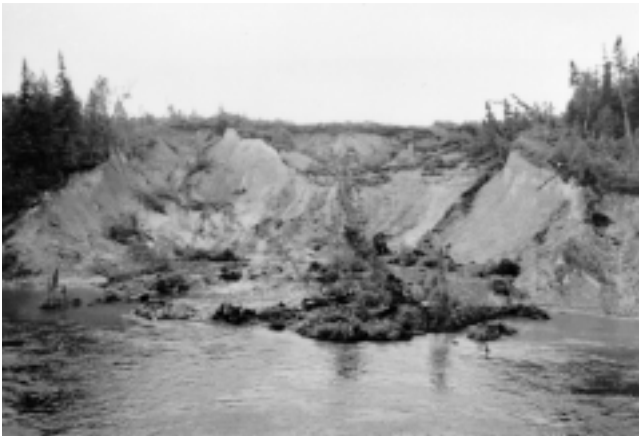
FIGURE 7. Glissement de terrain dans une terrasse argileuse près de l'embouchure de la rivière de Rupert (rive gauche km 7).  
*Landslide in a clay terrace located near the mouth of Rivière de Rupert (left bank at km 7).*

Dans les hautes falaises d'argile, les glissements sont plus nombreux et parfois spectaculaires. Certains d'entre eux atteignent en effet plusieurs mètres de hauteur (15 à 20 m) et plusieurs dizaines de mètres de largeur. Ils entaillent profondément les terrasses en y formant des cuvettes ou des amphithéâtres. Ces derniers prennent généralement la forme d'un goulet ou d'un entonnoir en bordure des terrasses (fig. 7). À l'intérieur des amphithéâtres de

glissement, les surfaces nouvellement effondrées, bouleversées et dénudées, apparaissent en replats étagés (fig. 7). Généralement, le glissement de matériaux argileux a provoqué le déracinement de nombreux arbres qui sont venus s'échouer au pied de la berge. Ces bourrelets de matériaux protègent momentanément la berge contre l'assaut des vagues et servent en quelque sorte de rempart au pied des talus. Les anciens glissements et les cicatrices de coulées sont relativement nombreux à l'embouchure de la rivière de Rupert (Sogeam, 1980a ; Sogeam-Tecsult Inc., 1992). La
