Numéro 103, hiver 2004–2005

LES FENÊTRES À BATTANTS

HÉRITIÈRES D'UN SAVOIR-FAIRE

par François Varin

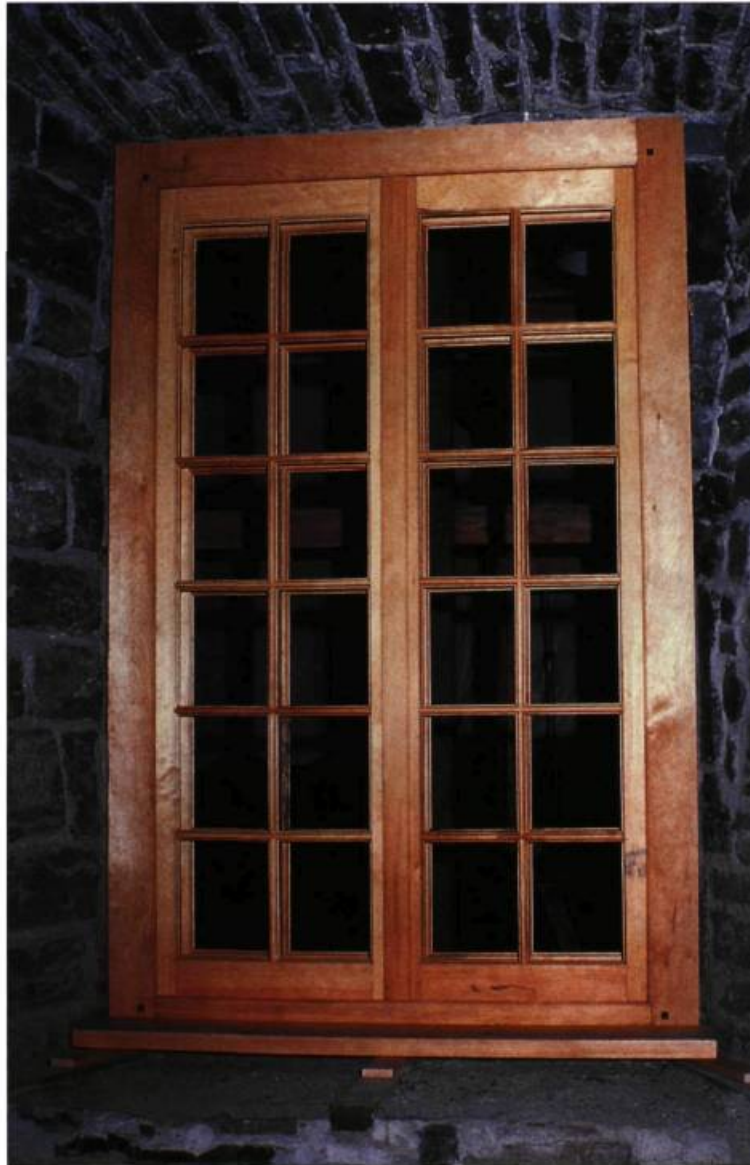
Au XVIII^e siècle, les fenêtres de rez-de-chaussée possédaient généralement 12 carreaux par battant, le verre soufflé des carreaux ne permettant pas d'obtenir des vitres de grande dimension.

chaussée possédaient habituellement 12 carreaux par battant, la largeur d'un battant étant alors déterminée par la dimension des deux carreaux et par la largeur des montants verticaux et des petits-bois qui les enchâssaient.

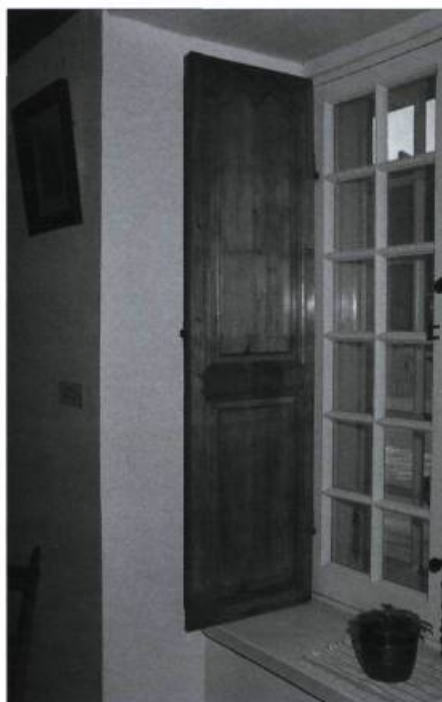
Les fenêtres à battants possédaient souvent des volets intérieurs. Ceux-ci sont ornés de caissons à panneaux soulevés et chantournés pour celui du haut. Photo: François Varin

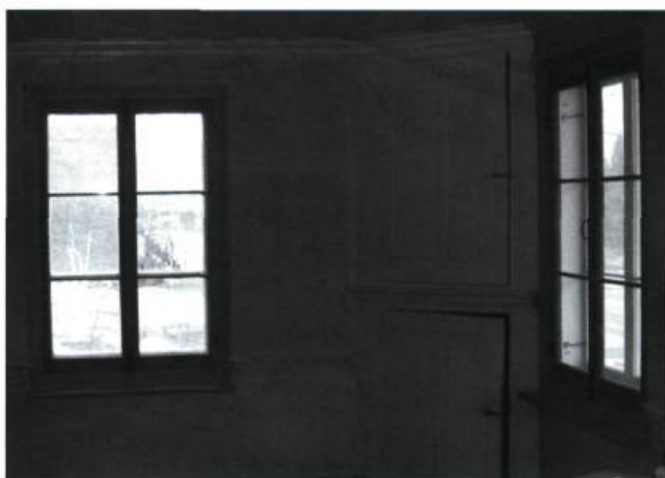
Au XIX^e siècle, le verre roulé au cylindre remplace le verre soufflé. Les vitres sont plus grandes et les fenêtres à battants ont souvent trois carreaux par battant. On transforme ainsi les fenêtres à 24 carreaux en coupant les petits-bois excédentaires.

La fenêtre à battants évoluera avec les techniques de fabrication du verre. Lorsque, au milieu du XIX^e siècle, le verre roulé au cylindre remplace le verre soufflé, l'obtention de vitres plus grandes permet de créer des fenêtres à trois carreaux par battant. Puis, avec le verre flotté apparaissent des fenêtres à un seul carreau par battant surmonté d'une imposte à un carreau rectangulaire.

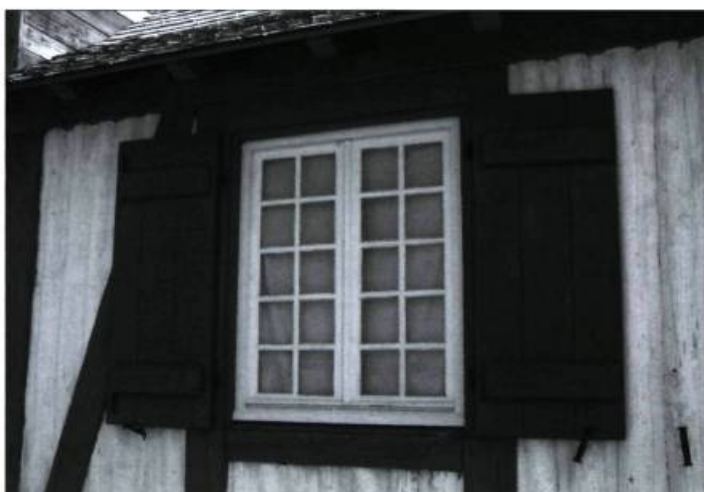
Montés sur gonds, les contrevents sont des battants aveugles faits de bois assemblé à rainure et languette.

Les premières ouvertures laissées à tout vent sont fermées de battants aveugles, souvent appelés contrevents, faits de bois clouté et assemblé à rainure et languette. Les contrevents sont montés sur gonds. Les battants s'ouvrent alors vers l'intérieur. Chacun se compose d'un cadre structural et d'un quadrillage de petits-bois où on insère des carreaux de verre. Ouverts, les battants dégagent totalement l'ouverture et permettent une excellente ventilation et un bon éclairage naturel. Cette façon de fermer une baie a été décrite et illustrée dans l'*Encyclopédie* de Diderot et d'Alembert en 1750.
