Numéro 114, automne 2007

# TOUR DE FORCE

par Marc Bouchard

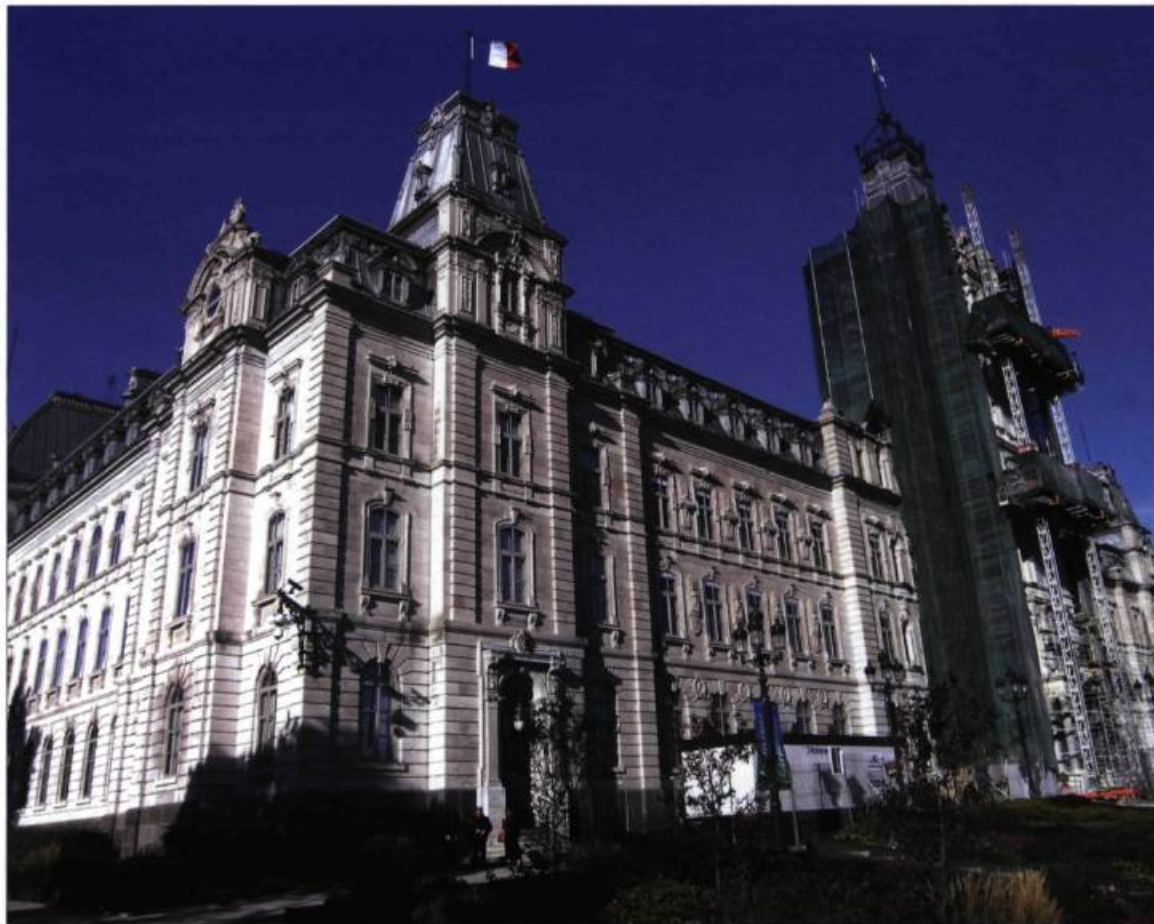
*Depuis plus de 25 ans, l'Hôtel du Parlement de Québec fait l'objet de restaurations majeures, particulièrement à son enveloppe extérieure.*

*La dernière sur la liste : la restauration de la tour Jacques Cartier, achevée à l'automne 2006.*

*L'Hôtel du Parlement constitue le bâtiment phare de la colline Parlementaire à Québec.*

Les interventions en maçonnerie se sont déroulées en plusieurs étapes : démontage et remontage de pierres, rejointoiement, remplacement de pierres, surfaçage et bouchardage, pose de flipots, restauration et réfection de sculptures, réparation de fissures, pose d'ancrages aux tourelles, scellement, pose de solins en cuivre étamé aux corniches et aux entablements, imperméabilisation et nettoyage. L'installation d'un système anti-pigeons et la restauration de certaines fenêtres ont complété les travaux.
